*ՀԱՇՎԵՏՎՈՒԹՅՈՒՆ 2017*  
*հունվար - փետրվար*

# Ներածություն

«Վեոլիա Ջուր» ՓԲ ընկերությունը իր գործունեությունը մեկնարկել է 2017թ. հունվարի 1-ից:

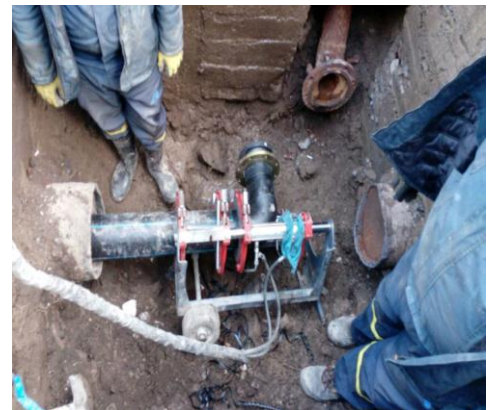
- ✿ Ջրամատակարարման շարունակական բարելավման նպատակով ուսումնասիրություններ են կատարվել նաև Արմավիր քաղաքում, որտեղ առաջնային լուծման ենթակա խնդիր էր ամբողջովին քայքայված վիճակում գտնվող «Արմավիր» ՕԿՁ-ի քլորի սնման խողովակաշարը, որի պատճառով շուրջ 1500 բաժանորդ ստանում էր թերի քլորացված խմելու ջուր: Խնդրի կարգավորման նպատակով տեղադրվել է D=25մմ L=45մ երկարությամբ պոլիէթիլենային խողովակ: Ներկայումս Արմավիր քաղաքի բաժանորդները ստանում են նորմերին համապատասխան՝ համային և որակային բարձր հատկանիշներով քլորացված խմելու ջուր:

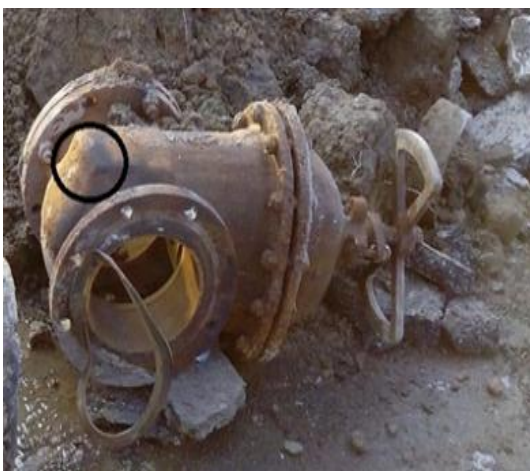
- ✿ Իրականացված չափումները ցույց են տվել, որ «Սևան» և «Գոմաձոր» ՕԿՁ-ներից դեպի քաղաք իջնում է համապատասխանաբար 125լ/վ և 47լ/վ ջրաքանակ:

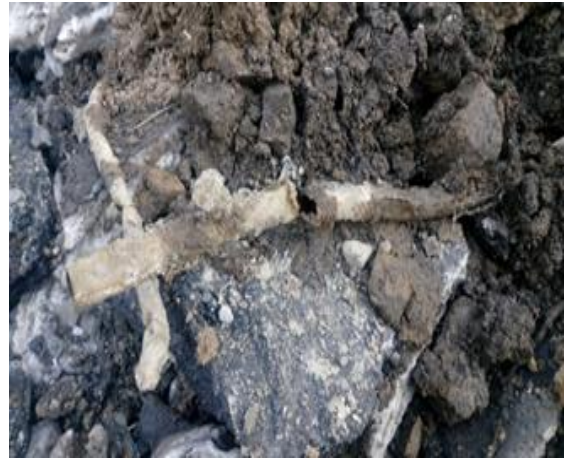
- Աշխատանքներ են իրականացվել Սևան քաղաքի Նաիրյան–Աբովյան խաչմերուկում: Խաչմերուկից դեպի Նաիրյան փողոցն անցնող ջրատարի չափումները ցույց են տվել, որ ջրատարով անցնում է 38լ/վ ջրաքանակ, ինչը համադրվել է տարածքի նորմատիվային ջրաձախսի հետ, որից պարզ է դարձել, որ տարածքում առկա է խոշոր ջրակորուստ: Համապատասխան սարքերի միջոցով որոշվել է կորստի հստակ տեղը, իսկ խրամուղին մշակելուց հետո հայտնաբերվել է D=50մմ թվով 4 միացում մայր ջրագծից, որոնցից 2-ը՝ վնասված: Խողովակափնտրիչ սարքի միջոցով հստակեցվել են 4 խողովակների ուղեգծերը, որից պարզվել է, որ դրանցից միայն մեկն է սնուցում հարակից շենքը, իսկ մյուս 3-ը պիտանի չեն, ուստի դրանք անջատվել են մայր ջրատարից: Շենքը սնող ջրագիծը վերականգնվել է, տեղադրվել է նոր՝ D=50մմ փական և կառուցվել է նոր դիտահոր, որի արդյունքում տնտեսվել է 10լ/վ ջրաքանակ:

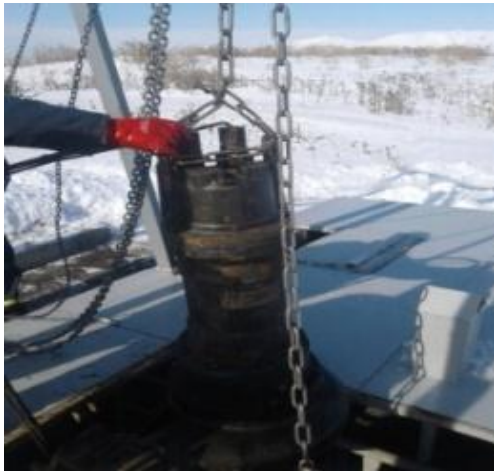
❁ Կոյուղու պոմպակայանների էլ.համակարգում բացակայում էր զրոյական սնուցման գծի պաշտպանիչ համակարգը: Ուստի հետագա խնդիրներից խուսափելու համար տեղադրվել է համապատասխան պաշտպանիչ սարք:

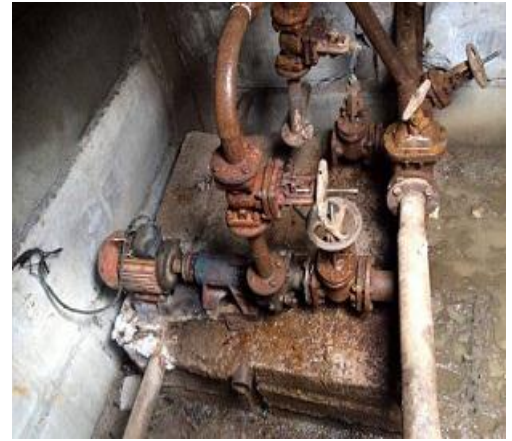
Աբովյան քաղաքի ջրամատակարարման ցանցում իրականացված գոտիավորման աշխատանքների արդյունքում շահագործումից հանվել է Հանրապետության 17 շենքի 3KM6 տիպի 22կՎտ հզորություն ունեցող պոմպը: Կատարծավ բարելավման աշխատանքների արդյունքում ամսական խնայվել է 3000կՎտ/ժամ էլեկտրաէներգիա, ինչպես նաև բարձրացել է համակարգի հուսալիությունը:

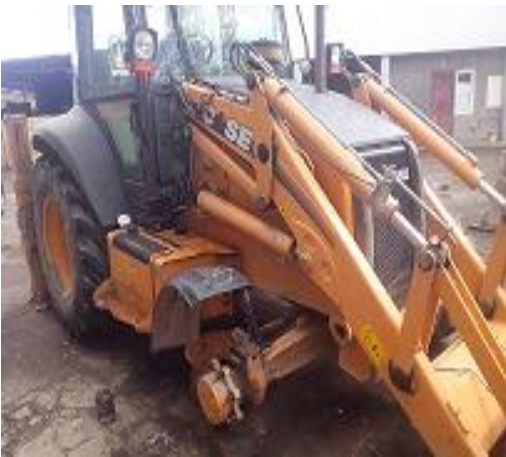
**Արարատ տեղամաս** CASE 03-11 LL ամբարձիչ էքսկավատորը, որի հետագա

շահագործումը անհնար էր, վերամբարձ կռունկի և բեռնատարի օգնությամբ տեղափոխվել է Երևան, որտեղ իրականացվել են կոտրված էտնամասի համակարգի, հոսանքի նորոգում, կոտրված բարձր ճնշման մղիչների, բարձր ճնշման ռետինե խողովակների փոխարինում, թվով 2 R-18 անվաղողերի, թվով 2

-60 A մարտկոցների, ցուցիչների տեղադրում: Վերանորոգման աշխատանքները ընթացքի մեջ են:

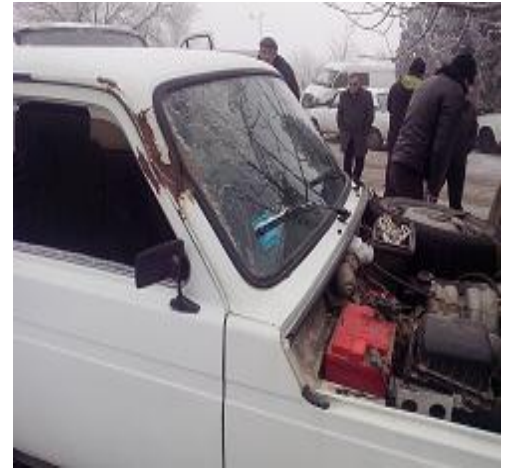
Նորոգվել են թվով 8 մեքենաների արգելակման համակարգերը: Փոխարինվել են արգելակման սալիկները, խողովակները, վակուումները և սկավառակները:

Նորոգվել են թվով 5 մեքենաների փոխանցման տուփերը, փոխարինվել են աստամնանիվները, առանձգակալները, խտաբուկներն ու ներդիրները:

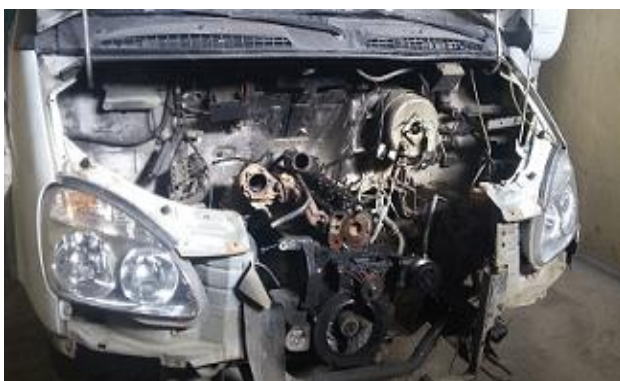
Հետևի կամրջակի նորոգումներ են կատարվել թվով 8 մեքենաների վրա, փոխարինվել

են կարդանի խաչուկները, աստամնանիվները, առանձգակալները, կիսաստնիները, խտաբուկները, մանեկները, սատելիտները:

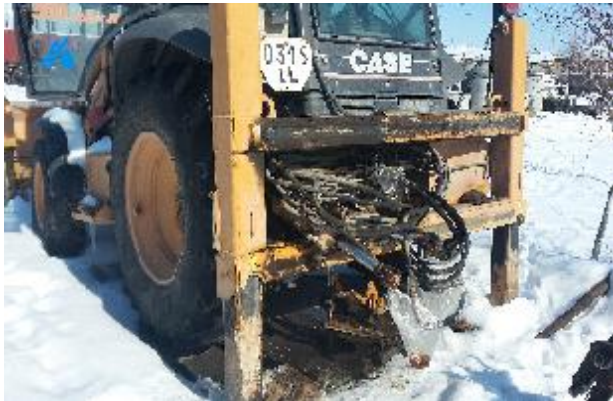
**«Շիրակ» տեղամասին** պատկանող 5 հատ էքսկավատորների բարձր ճնշման խողովակներից 12-ն ունեին արտահոսքեր՝ առաջացնելով հիդրավլիկ յուղի մեծ կորուստներ: Cat 428F 21-08 LS էքսկավատորի հետևի աղեղի միացի խտաբուկները և կովշի վերելակների պոլիէթիլենային դետալները մաշված էին, ինչը բերել էր

բռնակների դեֆորմացիային: 3 հատ Գագ-Սագ գոդման ագրեգատների մեկնարկիչները խափանված էին, ինչի պատճառով բեռնատարների մեկնարկը կատարվում էր այլ տեխնիկների ձգման միջոցով: Նշված ավտոմեքենաների անսարքությունները լիովին վերանորոգվել են: 4 հատ Վագ 21214, 1

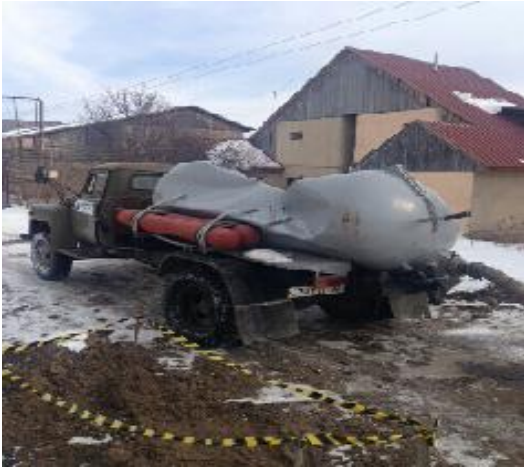
«Մայիտակ» տեղամասի Գազ-53 741 LL 36 քաշողի դեֆորմացված ցիստերնը

վերանորոգվել է:

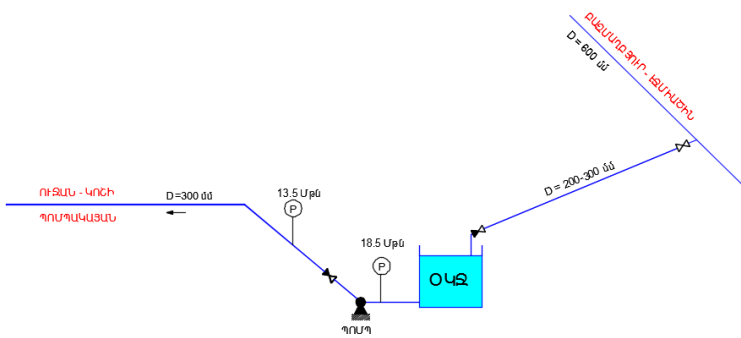
ԱԳՈՐԱԿԻ ՊՈՄՊԱԿԱՅԱՆ

Ազարակ գյուղում գտնվող պոմպակայանի ուսումնասիրությունները ցույց են տվել, որ ջրամբար լցվող ջրատարի ճնշումը կազմում է 2.5մթն., իսկ գործող պոմպը զարգացում է 18.5մթն. ճնշում՝ ծախսելով 250կՎտ/ժ էլեկտրաէներգիա : Պոմպի փականը սեխմելով հնարավոր է ճնշումը իջեցնել 5 մթն.-ով : Էլեկտրաէներգիայի տնտեսման նպատակով նախատեսվում է Արարատյան 1-2 պոմպակայանից N1 պոմպը (H=100մ, Q=100լ/վ,

N=160կՎտ) տեղափոխել գ.Ազարակի պոմպակայան : Այնուհետև ջրամբարը հանել շահագործումից և օգտագործելով ջրատարի 2.5մթն. ճնշումը գործող ջրատարը միացնել N1 պոմպի մուտքամասին :

Արդյունքում կտնտեսվի ամսական մոտ 83000Կվտ/ժ կամ տարեկան 1.000.000ԿՎտ/ժ էլեկտրաէներգիա, ինչը կազմում է 38,610,000 ՀՀ դրամ:

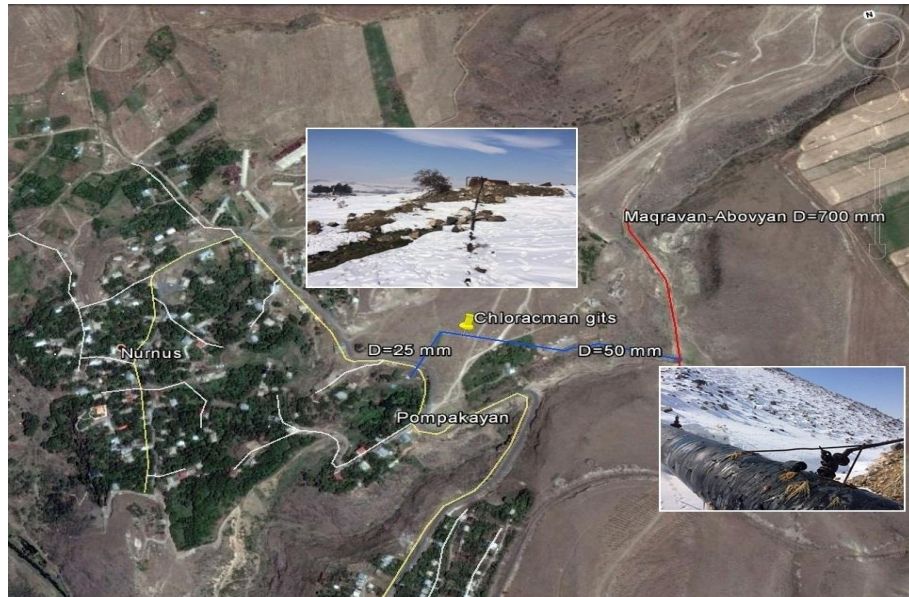
Նախատեսվում է «Մաքրավան-Աբովյան» ջրատարից մինչև «Նուռնուս» պոմպակայան կառուցել D=75մմ L=650մ նոր ջրագիծ, որը թույլ կտա պոմպակայանի մուտքին ունենալ H=12մթն. ճնշում: Ինչպես նաև տեղադրել նոր Q=2լ/վ, H=18մթն., N = 5.5-7.5կՎտ պոմպ:

Պոմպը, աշխատելով 24 ժամյա գրաֆիկով, կմղի համայնքի պահանջի համար անհրաժեշտ 135մ<sup>3</sup> ջրաքանակը: Արդյունքում կտնտեսվի ամսական 8500կՎտ/ժամ կամ տարեկան 102.000կՎտ/ժամ էլեկտրաէներգիա (4.380.000 ՀՀ դրամ):
