# «ՎԵՈՆԻԱ ԶՈՒՐ» ՓԲԸ

## ԱՄՍԱԿԱՆ ՀԱՇՎԵՏՎՈՒԹՅՈՒՆ

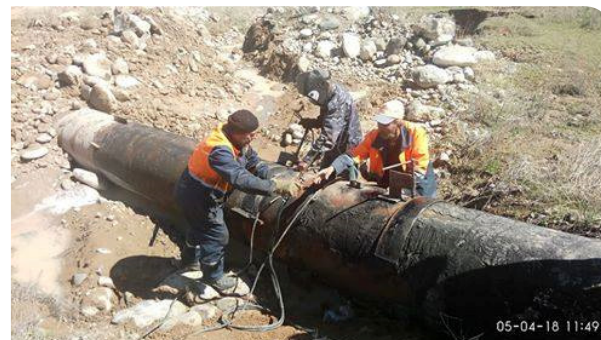
- «Արին Բերդ» ՕԿՁ-ի հարևանությամբ անցնող «Գառնի-Երևան» ջրատարի գծային փականը շրջանցող D=500մմ ջրագծի վրա տեղադրվել է D=300մմ ճնշման կարգավորիչ փական և D=300մմ փական:

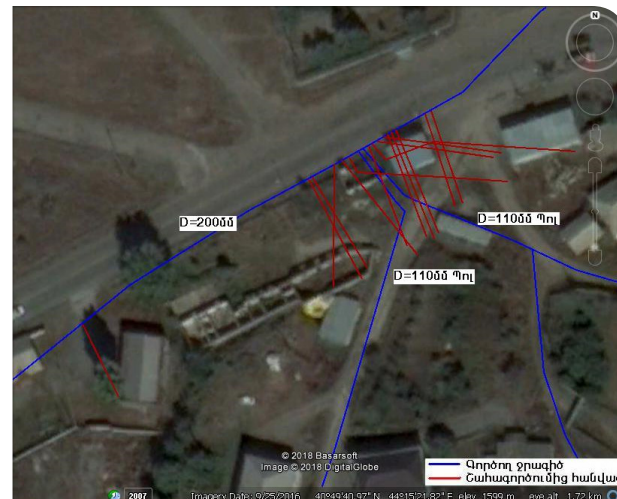
Ավետիսյան փողոցի ջրամատակարարման սխեմա

- Ավետիսյան փողոցով անցնող D=200մմ ջրատարից մինչև ջրամբար ընկած հատվածի ուսումնասիրության և կատարված չափումների արդյունքում հայտնաբերվել է D=15-40մմ տրամագծի թվով 15 հատ հին միացում, որոնք խցափակումով անջատվել են ջրատարից: Աշխատանքների արդյունքում ջրամբար հասնող ջրաքանակը ավելացել է Q=11լ/վ-ով: Այժմ կենտրոն թաղամասի ջրատակարարումը դարձել է շուրջօրյա նախկին 18-ժամյա գրաֆիկի փոխարեն:

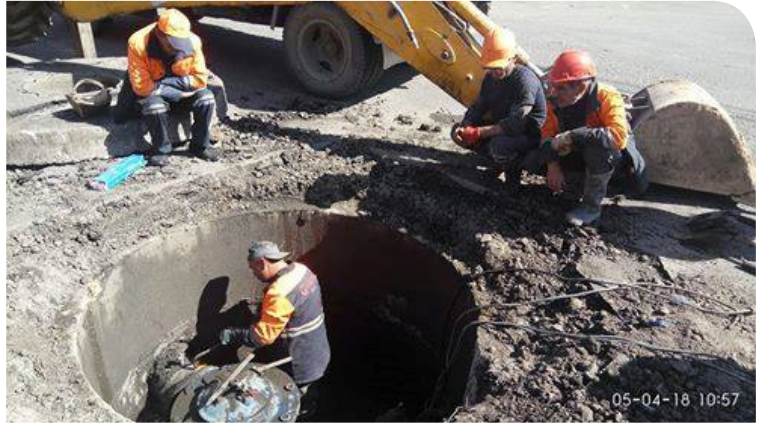
● Թամանցիների և Մասիսի փողոցների խաչմերուկում՝ Թամանցիների փողոցով անցնող  $D=300$ մմ ջրագծի վրա տեղադրված  $D=300$ մմ ճնշման կարգավորիչ փականը ապամոնտաժվել և փոխարենը տեղադրվել է փոքր տրամագծով նոր  $D=200$ մմ ճնշման կարգավորիչ փական:

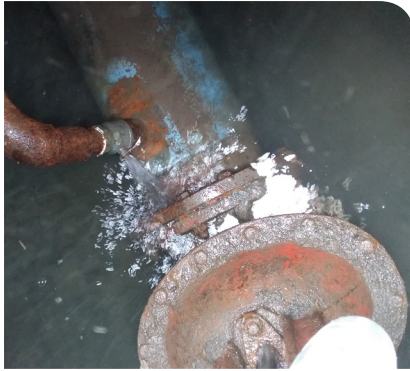
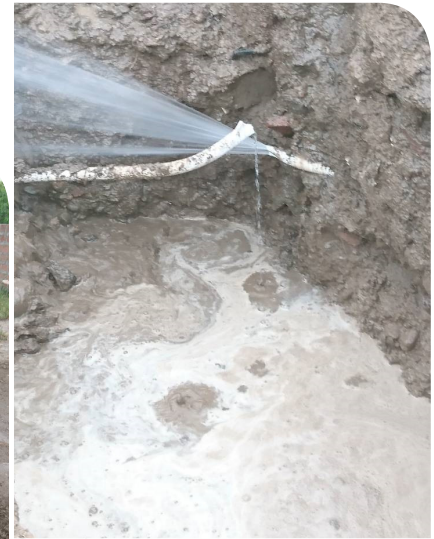
● Գոտիավորման խմբի և տեղամասի աշխատակիցների կողմից իրականացված վթարադրոնողական աշխատանքների արդյունքում Ներքին Չարբախ 1-ին փողոցում և դեպի գերեզմանատուն գնացող ճանապարհի վրա հայտնաբերվել և  $D=25$ մմ և  $D=15$ մմ ջրագծերի խցափակման և  $D=100$ մմ ջրագծի ձեղքի զոդման փիջոցով վերացվել է թվով 3 վթար, որի արդյունքում խնայվել է մոտ 2.5լ/վ ջրաքանակ:

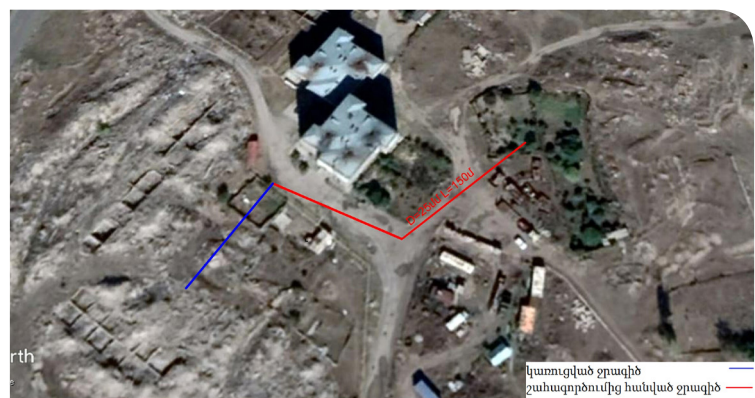
Վարդ-Բաղ 2-րդ շենքի ջրամատակարարման սխեմա

- Վարդ-Բաղ թաղամասի 2-րդ շենքի մոտ անցնող  $D=100$ մմ պողպատե ջրագծից անջատվել է  $D=25$ մմ  $L=150$ մ վթարային ջրագիծ, ինչի շնորհիվ բարելավվել է շենքի ջրի ճնշումը և խնայվել  $0.3$ լ/վ ջրաքանակ:

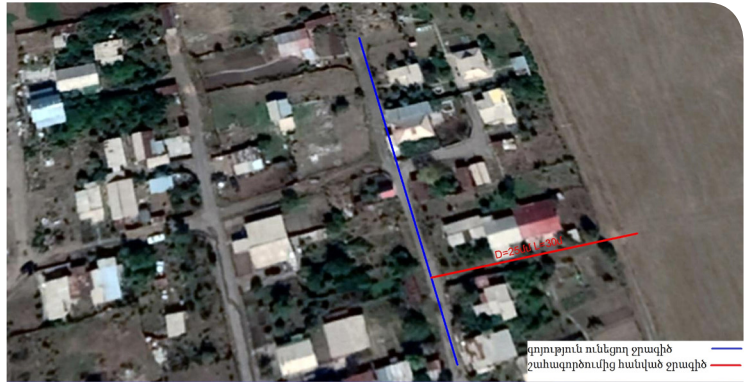
218 տնակային տարածքում անջատված ջրագծի սխեմա

● 218 տնակային տարածքի 058 տնակի մոտ անցնող  $D=80$ մ պողպատե ջրագծից անջատվել է  $D=25$ մ  $L=30$ մ վթարային հատված, ինչի արդյունքում բարելավվել է տնակային ավանի ջրի ճնշումը և խնայվել  $0.2$ լ/վ ջրաքանակ:

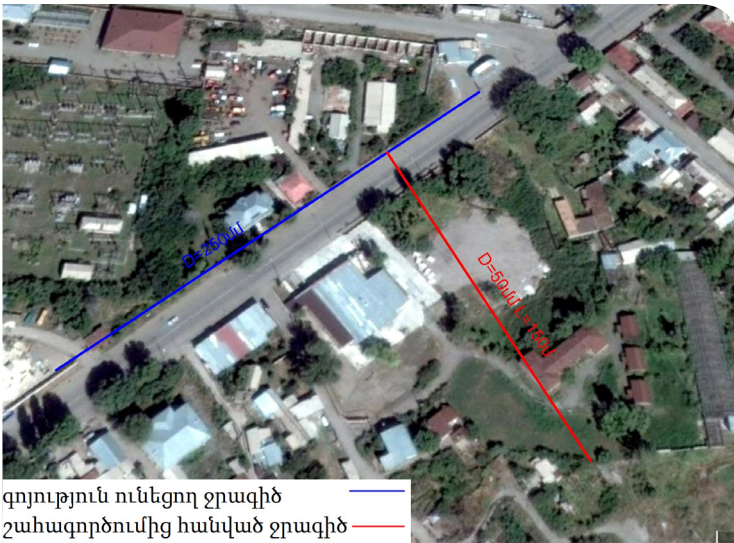
Խրիմյան փողոցի ջրամատակարարման սխեմա

● Խրիմյան Հայրիկ փողոցով անցնող  $D=250$ մ թուջե ջրագծից անջատվել է  $D=50$ մ  $L=150$ մ վթարային մի հատված, որի արդյունքում բարելավվել է փողոցի ջրամատակարարումը և խնայվել  $0.6$ լ/վ ջրաքանակ:

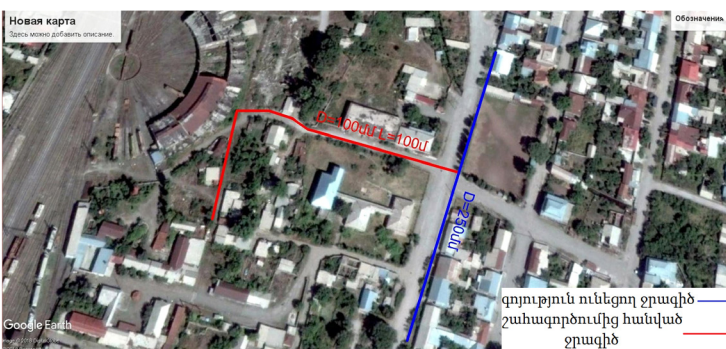
Գարեգին Ա փողոցի ջրամատակարարման սխեմա

● Գարեգին Ա փողոցով անցնող  $D=250$ մ թուջե ջրագծից անջատվել է  $D=100$ մ  $L=100$ գծմ վթարային ջրագիծը: Արդյունքում խնայվել է  $3$ լ/վ ջրաքանակ և նվազել այդ փողոցում հաճախակի կրկնվող վթարների քանակը:

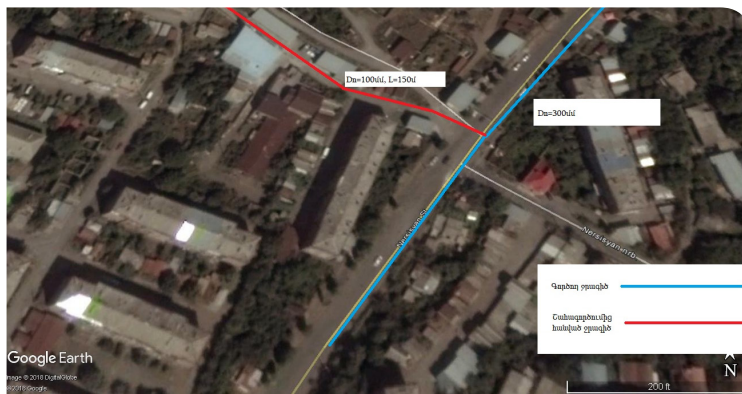
Բաֆֆու փողոցի ջրամատակարարման սխեմա

● Բաֆֆու փողոցով անցնող  $d=100$ մ հին ջրագծի վրա միացված էին 2 բաժանողների ջրագծեր: Ձեռնարկված աշխատանքների արդյունքում հնարավոր եղավ դրանք տեղափոխել Բաֆֆու փողոցը սնուցնող պոլիէթիլենային ջրագծի վրա՝ շահագործումից հանելով  $D=100$ մ  $L=150$ մ ջրագիծ և տնտեսելով  $3$ լ/վ ջրաքանակ:

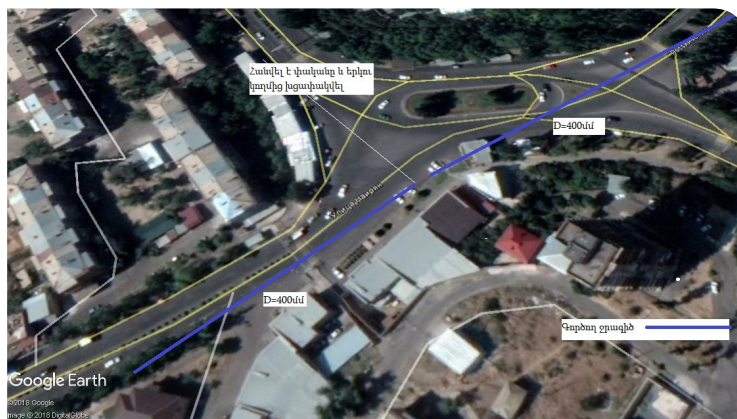
1 և 2 գոտիների ջրամատակարարման սխեմա

● Կատարված ուսումնասիրությունների արդյունքում պարզվել է, որ Հանրապետություն-Նաիրյան-Հատիս փողոցների խաչմերուկում  $1$ -ին և  $2$ -րդ գոտիների միջև գոյություն ունի կապ: Գոտիները առանձնացնելու նպատակով գոտիների միջև եղած  $D=400$ մ փականը հանվել է և երկու կողմից խցափակվել: Կատարված աշխատանքի արդյունքում ջրամատակարարման ցանցը վերածվել է հիդրավլիկորեն առանձնացված համակարգի, ինչը թույլ կտա իրականացնել ճնշման կարգավորման, ջրաքանակների հաշվառման և կորուստների կրճատման արդյունավետ գործընթացներ:

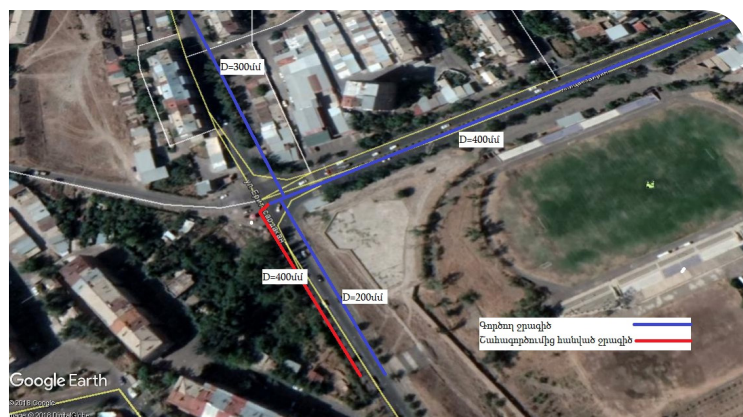
Երիտասարդական փողոցի ջրամատակարարման սխեմա

● Իրականացված ուսումնասիրությունների արդյունքում հայտնաբերվել է, որ Երիտասարդական փողոցով անցնող  $D=400$ մ թուջե հին խողովակի մեջ առկա է ջուր: Այդ ջրագծի մեջ ջրի արտահոսքը բացառելու նպատակով Երիտասարդական-Նաիրի փողոցների խաչմերուկում  $D=400$ մ ջրագիծը խցափակվել է, ինչի արդյունքում նաև խնայվել է  $Q=1$ լ/վ ջրաքանակ:

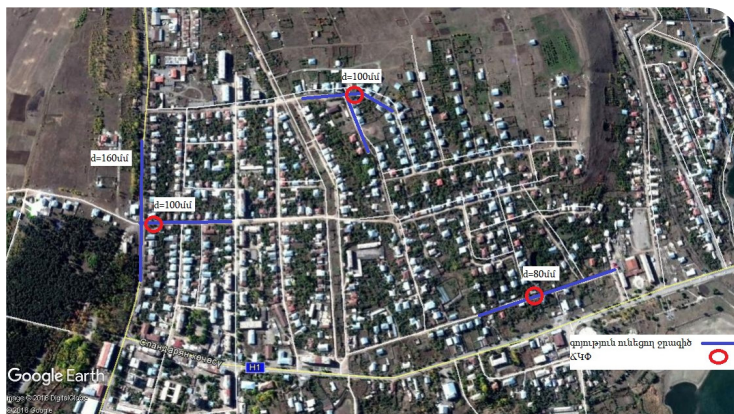
Շինարարների, Հացագործների, Շահումյան փողոցների ջրամատակարարման սխեմա

- Շինարարների փողոց – 1 հատ D=80մմ
- Հացագործների փողոց – 1 հատ D=100մմ
- 50 շենքի մոտ – 1 հատ D=100մմ

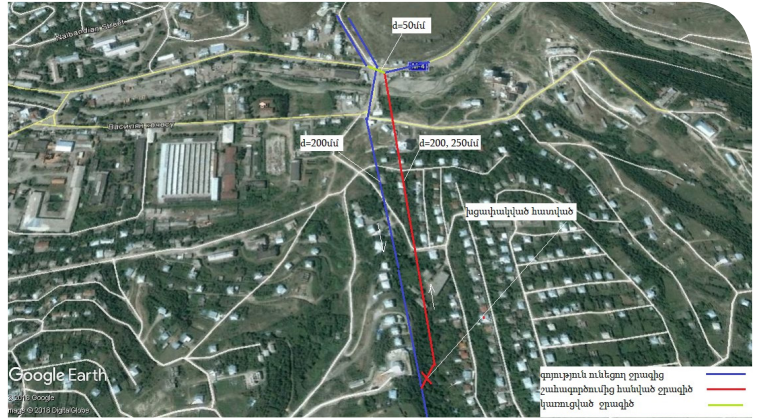
4-րդ թաղամասի ջրամատակարարման սխեմա

● «Գետահովիտ 2» ՕԿՁ-ն սնվում է «Գետահովիտ» և «Անապատ» ջրատարներից միացված մեկ ընդհանուր  $D=200$ մմ ջրագծով, որից միացված էր Երևանյան փողոցի վերջնամասը սնող  $D=200$ մմ և  $D=250$ մմ  $L=1150$ մ ջրագիծը: Ջրագծի նշված հաստվածքը քայքայված էր, առկա էին նաև ապօրինի միացումներ, այդ իսկ պատճառով այն խցափակելու միջոցով հանվել է շահագործումից, իսկ կառուցված  $D=50$ մմ  $L=50$ մ նոր ջրագիծն ապահովել է Երևանյան փողոցի վերջնամասի բաժանորդների ջրամատակարարումը: Արդյունքում տնտեսվել է 3/վ ջրաքանակ, որն ուղղվել է 4-րդ թաղամասի ջրամատակարարման բարելավմանը ավելացնելով տնտրությունը մեկ ժամով:

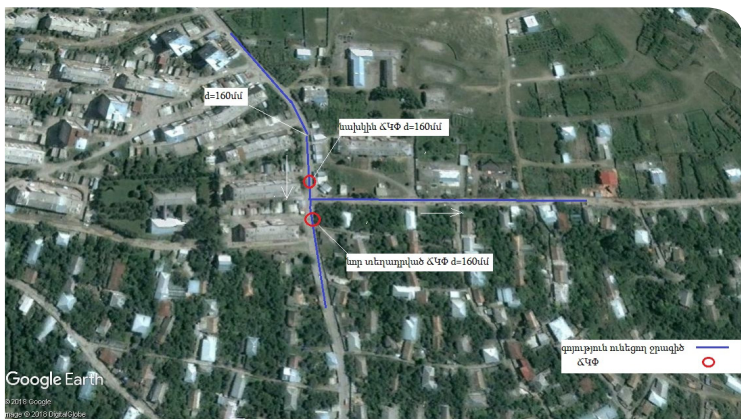
Բլրույան փողոցի ջրամատակարարման սխեմա

● «Գետահովիտ 2» ՕԿՁ-ից սնվող Այգեստան փողոցի ջրագիծը միացված էր Բլրույան փողոցի  $D=160$ մմ պոլիէթիլենային ջրագծին՝ ճնշման կարգավորիչ փականից հետո, որի հետևանքով Այգեստան փողոցում առաջանում էր ջրաքանակի պակասորդ և ջրի ցածր ճնշում: Նշված ՃՓԸ-ն ապամոնտաժելուց հետո տեղադրվել է գոխիչ, իսկ Այգեստան փողոցի միացումից հետո՝ նոր  $D=150$ մմ ճնշման կարգավորիչ փական: Կատարված աշխատանքների արդյունքում ցանցը դարձել է կառավարելի, իսկ Այգեստան փողոցի ջրամատակարարումն ավելացել է 4 ժամով:

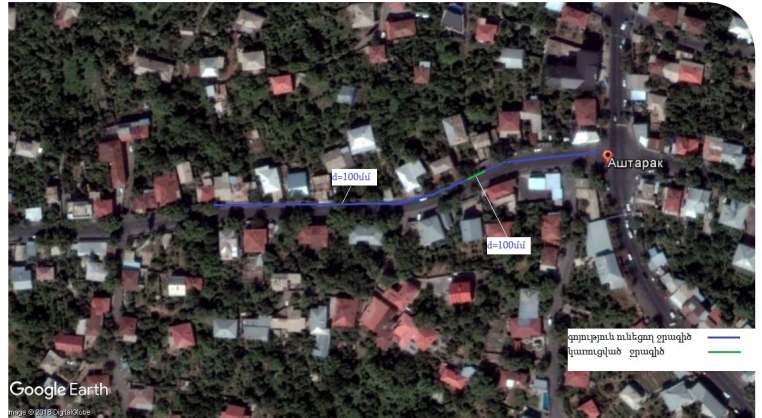
Մ.Մաշտոց փողոցի ջրամատակարարման սխեմա

● Գոտիավորման խմբի կողմից կատարված վթարադրոնոդական աշխատանքների արդյունքում Մ.Մաշտոց փողոցի  $D=100$ մմ քայքայված պողպատե ջրագծի վրա հայտնաբերվել է վթար: Ջրագծի հնամաշ հատվածը փոխարինվել է  $D=100$ մմ  $L=1.5$ մ նոր խողովակով, ինչի արդյունքում տնտեսվել է 3լ/վ ջրաքանակ:

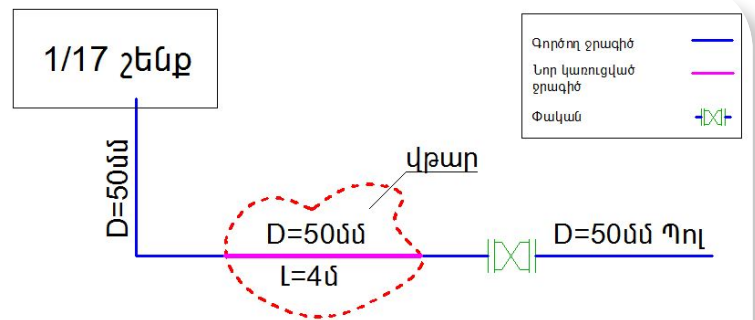
Մարահարթ թաղամասի 1/17 շենքի ջրամատակարարման սխեմա

● Մարահարթ թաղամասի 1/17 շենքը սնող ջրագիծը վթարված էր, ինչը տեղում հաճախակի վթարների պատճառ էր դառնում: Փոխարինելով ջրագծի  $D=50$ մմ  $L=4$ մ հատվածը նոր խողովակով՝ շենքի ջրամատակարարումն ապահովվել է անխափան ջրամատակարարումով:

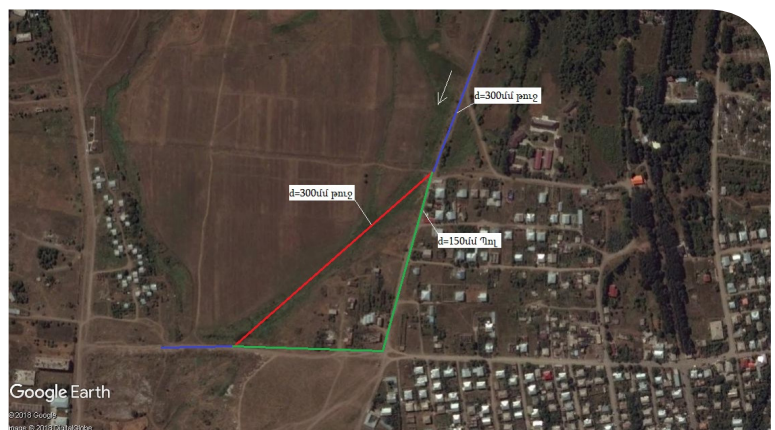
Երիտասարդական և Տեղյան թաղամասերի ջրամատակարարման սխեմա

● Երիտասարդական և Տեղյան փողոցները սնող  $D=300$ մմ թուջե ջրագիծը անցնում էր դաշտերի միջով մոտ 4մ խորությամբ և գտնվում էր վթարային վիճակում, ինչն էլ գաղտնի վթարների պատճառ էր դառնում: Նշված ջրագծի  $L=350$ մ վթարային հատվածը դուրս է բերվել շահագործումից, իսկ փոխարենը կառուցվել է  $D=150$ մմ  $L=370$ մ պոլիէթիլենային ջրագիծ: Կատարված աշխատանքների արդյունքում խնայվել է 4լ/վ ջրաքանակ:

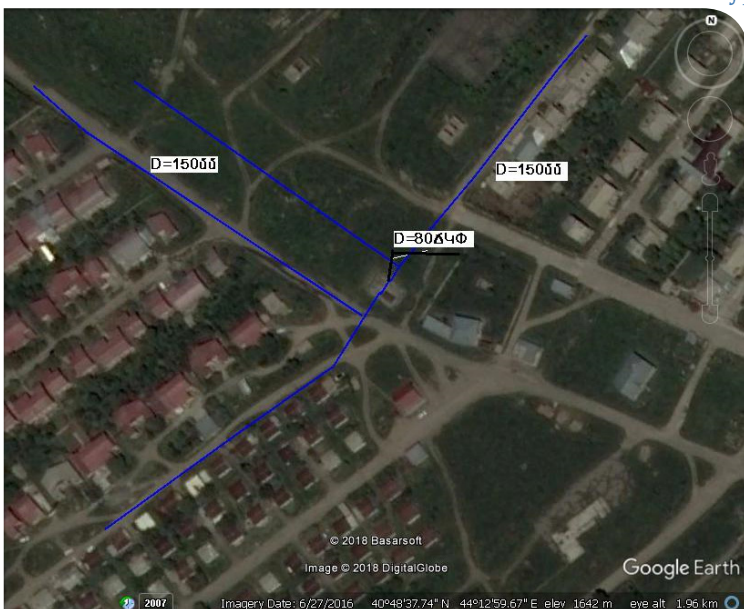
Գերմանական և Շվեցարական թաղամասերի ջրամատակարարման սխեմա

● Գերմանական և Շվեցարական թաղամասերում ջրամատակարարման ճնշումները նվազեցնելու նպատակով գոտու սկզբնամասում՝  $D=150$ մմ ջրագծի վրա, տեղադրվել է  $D=80$ մմ ճնշման կարգավորիչ փական: Այս աշխատանքի արդյունքում  $Q=3$ լ/վ-ով նվազել է թաղամասը սնուցող ջրաքանակը, իսկ ջրի ճնշումը՝  $P=1.5$ մթն-ով:

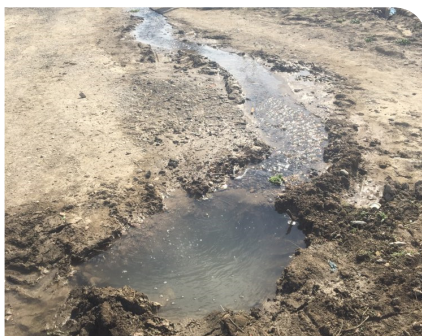
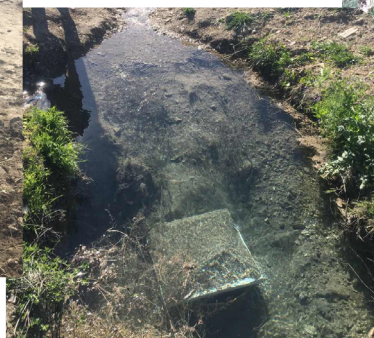
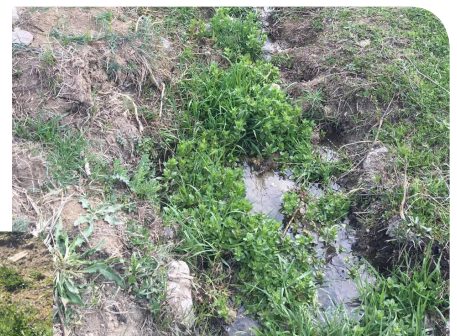
● Արցախի և Խաչատրյան փողոցներում գտնվող  $D=32$ մմ և  $D=20$ մմ ջրագծերի վրա, իսկ խաղողի այգիներով անցնող  $D=300$ մմ պողպատե ջրագծի վրա հայտնաբերվել և զոդման միջոցով վերացվել է թվով 3 վթար: Կատարված աշխատանքի արդյունքում տնտեսվել է մոտ 5լ/վ ջրաքանակ:

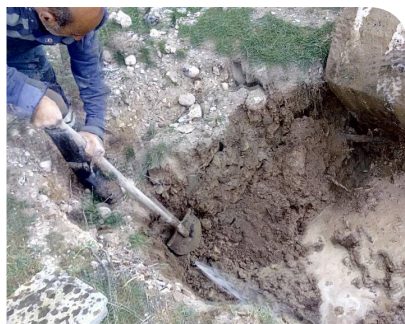
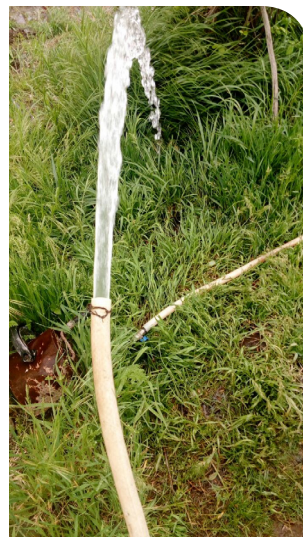
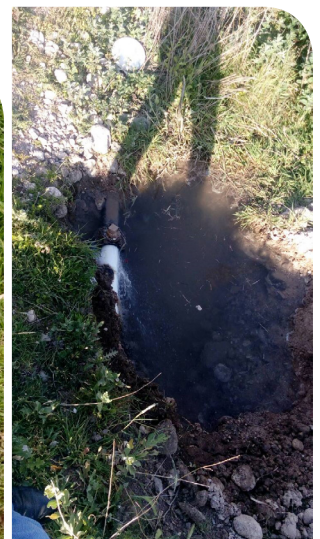
● Նոր Կյուրիկ համայնքում, Խարբերդի ձորում առանձնատները սնող  $D=80$ մմ ջրագծի վրա, Գոտիավորման խմբի աշխատակիցների կողմից իրականացված վթարադրոնողական աշխատանքների արդյունքում, հայտնաբերվել և վերացվել են վթարներ և ապօրինի միացումներ  $D=20$ մմ- $110$ մմ տրամաչափի ջրագծերի վրա: Իրականացված աշխատանքների արդյունքում բաժանորդները ստանում են բավարար ճնշումով անխափան ջրամատակարարում:

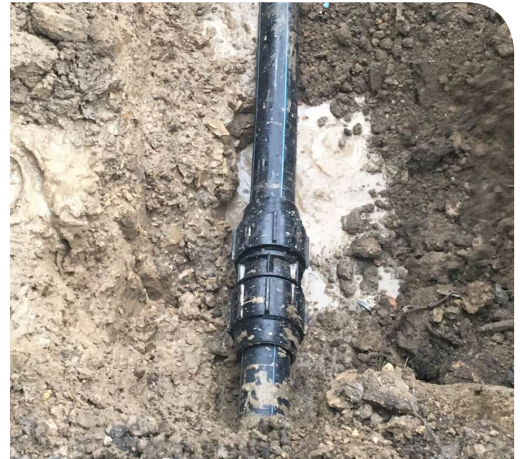
● Համայնքում իրականացված վթարաորոնողական աշխատանքների շրջանակներում Լանջազատ գյուղի Անդրանիկի, Մաշտոցի և Վահագնի փողոցներում՝ D=63մմ D=110մմ և D=400մմ ջրագծի վրա հայտնաբերվել և վերացվել է թվով 3 վթար:

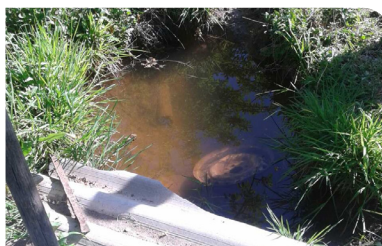
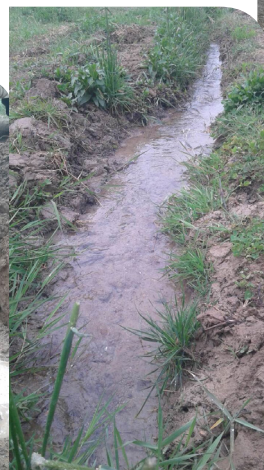
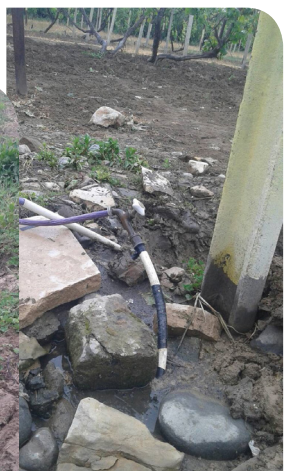
● Իրականացված վթարաորոնողական աշխատանքների շրջանակներում գերեզմանների տակ, գործարանի փողոցում, դաշտերի մեջ D=100մմ և D=160մմ ջրագծերի վրա հայտնաբերվել և վերացվել են գաղտնի վթարներ և ապօրինի միացումներ:

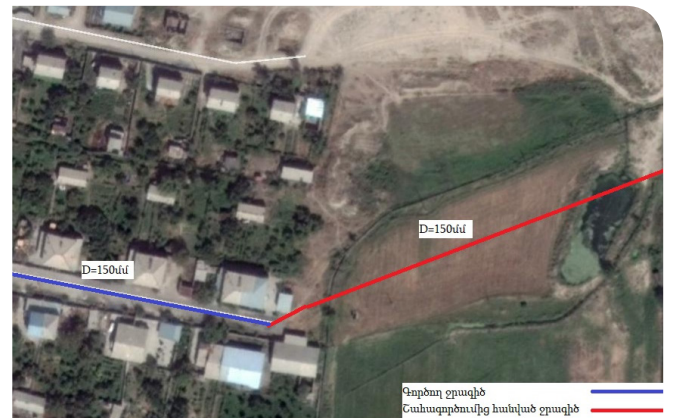
Բաղրամյան համայնքի ջրամատակարարման սխեմա

● Բաղրամյան գյուղում կատարված ուսումնասիրությունների արդյունքում հայտնաբերվել է  $D=150$ մմ  $L=200$ մ վթարված հին ջրագիծ, որը սնվում էր համայնքի ներքին ցանցից և ուղղված էր համայնքից դուրս դաշտի կողմ: Իրականացված աշխատանքների արդյունքում միացման կետից տվյալ ջրագիծը անջատվել է, և արդյուքում խնայվել է  $Q=1$ լ/վ ջրաքանակ:

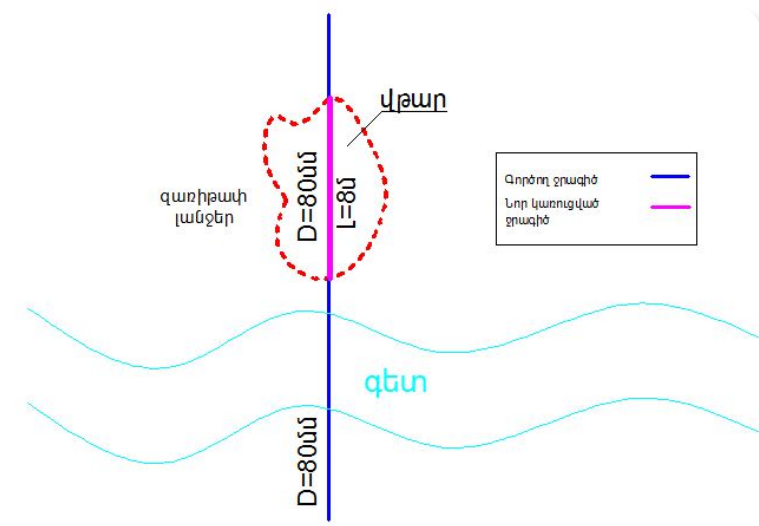
Հազվի համայնքի ջրամատակարարման սխեմա

● Հազվի համայնքը սնող ջրագիծը գտնվում էր վթարային վիճակում: Տեղամասի աշխատակիցների կողմից փոխարինվել է  $D=80$ մմ  $L=8$ մ պողպատե ջրագիծ, ինչի արդյունքում վերականգնվել է համայնքի ջրամատակարարման բնականոն ընթացքը:

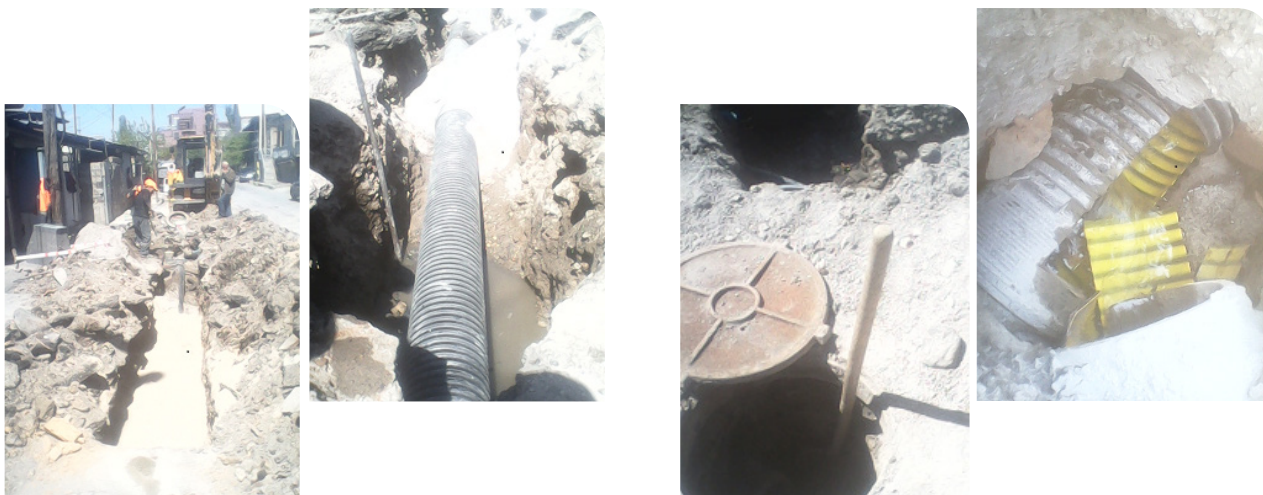
● Նորքի 13 փողոցով անցնող D=200մմ կերամիկական կոյուղագիծն ամբողջովին կոտրված էր, կոյուղաջրերը գրեթե չէին հեռացվում՝ առաջացնելով բնակիչների դժգոհությունը: «Կենտրոն» տեղամասի աշխատակիցների կողմից ջարդված և խցանված կոյուղագծի L=32մ հատվածը փոխարինվել է D=250մմ երկշերտ ծալքավոր պոլիէթիլենային խողովակներով, նորոգվել և կարգի են բերվել թվով երկու դիտահորերը, որի արդյունքում կոյուղագիծը գործում է անխափան:

● Փոխարինվել է նաև Նորքի 11 փողոցով անցնող D=200մմ կերամիկական կոյուղագիծը, որը տարիներ շարունակ գտնվում էր վթարային վիճակում և հետագա շահագործման համար պիտանի չէր: «Կենտրոն» տեղամասի աշխատակիցների կողմից վթարված L=12մ խողովակը փոխարինվել է նոր D=200մմ պոլիէթիլենային երկշերտ ծալքավոր խողովակով:

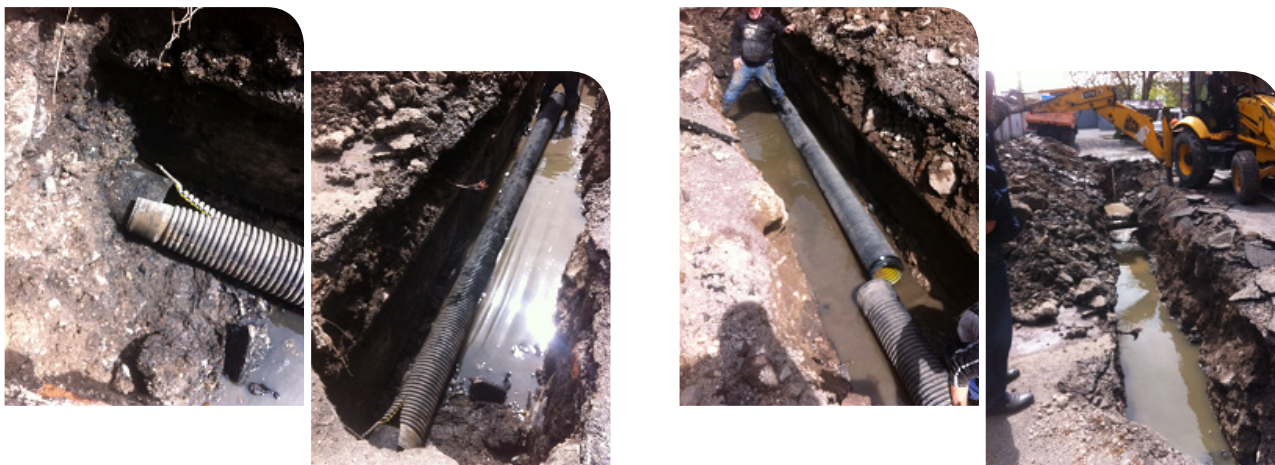
● Ստեփանյան փողոց 8 շենքի բակով անցնող D=250մմ կոյուղագիծը վթարված էր և դրա հետագա շահագործումը գրեթե անհնարին էր: Հաճախակի տեղի ունեցող խցանումները ստեղծում էին հակասանիտարական վիճակ և պատճառ էին հանդիսանում բնակիչների արդարացի դժգոհությանը: «Հյուսիս» տեղամասի աշխատակիցների կողմից իրականացվել է հին կոյուղագծի փոխարինում նոր D=250մմ L=15մ երկշերտ ծալքավոր պոլիէթիլենային խողովակով:

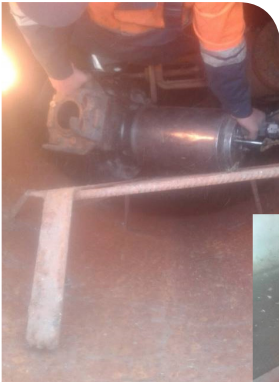
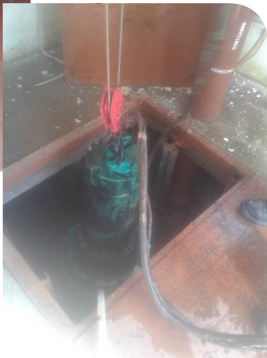
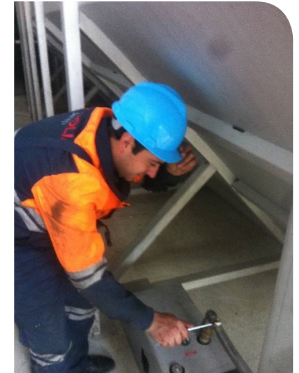
● «Ջերմուկ» ԿՊ-ում իրականացված սպասարկման աշխատանքների արդյունքում կոյուղու ավազանից դուրս են բերվել «Wilo» մակնիշի 25կՎտ հզորությամբ պոմպերը, մաքրվել են բանվորական անիվները, ստուգվել է յուղի պարունակությունը և որակը: Կարգավորվել է խախտված մակարդակի ազդանշանային տվիչների աշխատանքը և դիրքը: Հավաքված կեղտից մաքրվել են նաև հակադարձ փականները:

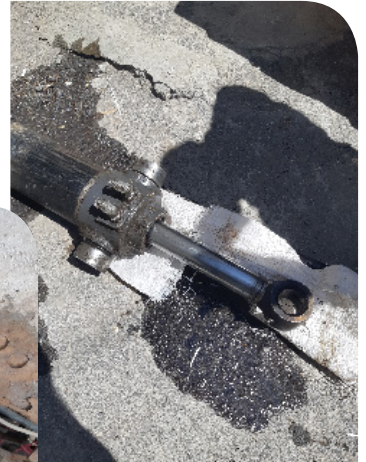
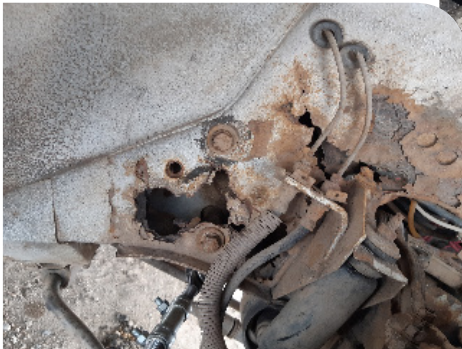
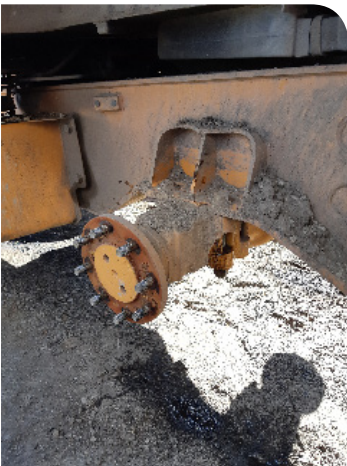
Փոխարինվել են թվով 17 մեքենաների կայծամուները, կայծամուփ լարերը, ռելեները, վառոցքի բանալիները և մալուխները:

Թվով 5 մեքենաների մեկնարկիչները նորոգվել են, փոխարինվել են ածուխները, վռանները, փաթույթները և բենդեքսները:

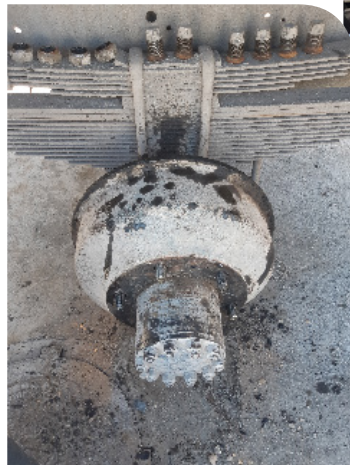
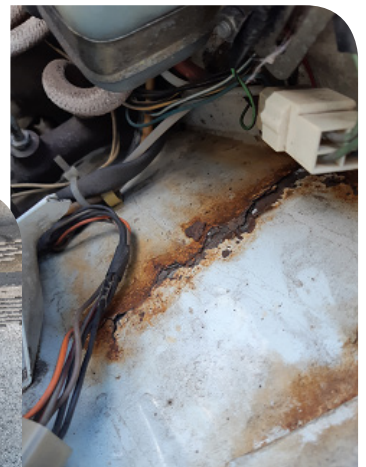
Հետևի համակարգի նորոգումներ են կատարվել թվով 10 մեքենաների վրա, փոխարինվել են կարդանի խաչուկները, ատամնանիփները, առանցքակալները, կիսատնիները, խտաբուկները, մանեկները, սատելիտները:

Հովացման համակարգի նորոգում է իրականացվել թվով 4 մեքենաների վրա, փոխարինվել են հովացման ռադիատորները, հովացման ռադիատորների կափարիչները, խողովակները, փոկերը և ջրի պոմպերը:
