«ՎԵՈԼԻԱ ԶՈՒՐ» ՓԲԸ

ԱՄՍԱԿԱՆ ՀԱՇՎԵՏՎՈՒԹՅՈՒՆ

ԴԵԿՏԵՄԲԵՐ 2018

## 1.1 ԶՐԱՍԱՏԱԿԱՐԱՐՄԱՆ ՀԱՍՏԱԿԱՐԳԻ ԿԱՌԱՎԱՐՈՒՄ

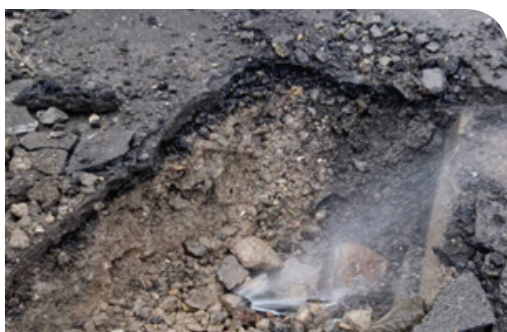
Նորք Մարաշ 13 փ.

● Նորք Մարաշ 13 փողոցում իրականացված վթարաորոնողական աշխատանքների արդյունքում հայտնաբերվել և վերացվել է թվով 1 վթար, ինչի արդյունքում խնայվել է մոտ 3 լ/վ ջրաքանակ:

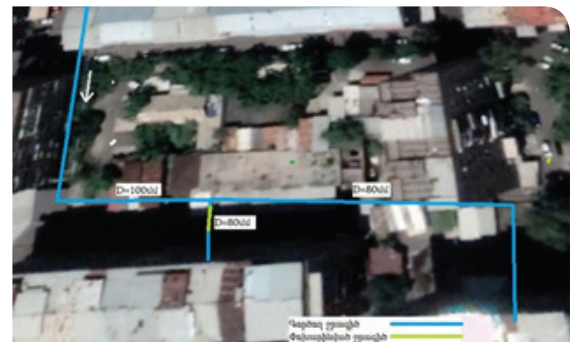
Փափազյան 16 շենքի ջրամատակարարման սխեմա

● Փափազյան 16 շենքի մոտակայքում 80 մմ, Արաբկիր 43 փողոցի 12 տան 100 մմ և Աղբյուր Մերոք 5 հասցեի 50 մմ պողպատե խողովակների վթարված հատվածների փոխարինումը կանխեց առաջացող գաղտնի վթարների հավանականությունը և նպաստեց վերոնշյալ հասցեների ջրամատակարարման բարելավմանը:

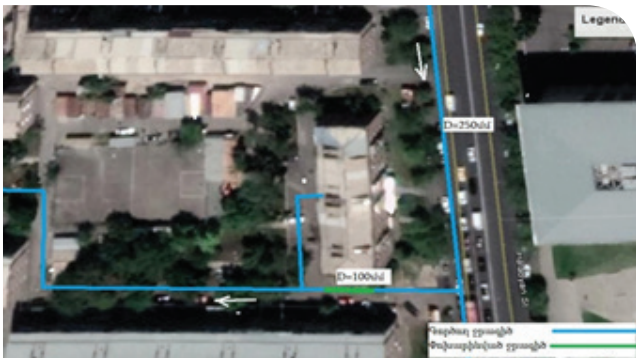
Հալաբյան փ. ջրամատակարարման սխեմա

● Ջրամատակարարման բարելավման և վթարավերականգնողական աշխատանքներ են կատարվել նաև Հալաբյան 27 և 29 շենքերի մոտակայքում գտնվող 100 մմ թուջե, Դավթաշեն 1-ին թաղամասի 48 շենքի 150 մմ պողպատե քայքայված ջրագծերի վրա, որտեղ փաստված հատվածները նորով փոխարինելու արդյունքում տնտեսաված ջրաքանակն ուղղվել է տեղի ջրամատակարարման բարելավմանը:

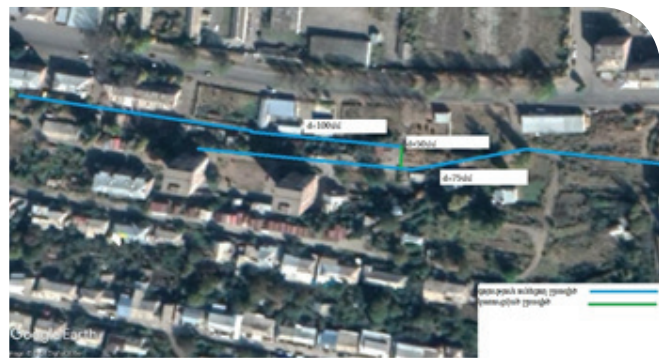
Երևանյան 72 և 76 շենքերի ջրամատակարարման սխեմա

● Քաղաքի Երևանյան 72, 76 շենքերի համար ջրամատակարարման տնողությունն ավելացնելու նպատակով կառուցվել է 50 մմ 25 մ խողովակ և միացում տրվել 24-ժամյա գրաֆիկով ջրագծին: Աշխատանքների արդյունքում նշված հասցեների ջրամատակարարումն օրական 6 ժամից դարձել է շուրջօրյա:

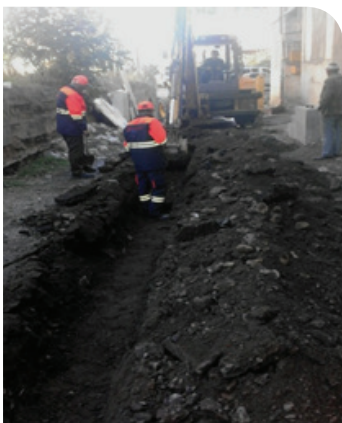
Հ. Ավետիսյան փ.

● Քաղաքի Մ. Պապյան 24, 26 և Հ.Ավետիսյան 26, 28, 30, 32 և 34 շենքերի ջրամատակարարումն իրականացվում էր Հ. Ավետիսյան ՕԿՁ-ից: Նշված շենքերի ջրամատակարարման ներքին ցանցը գտնվում էր խիստ անմխիթար վիճակում, ինչը հանգեցնում էր հաճախակի վթարների և մինչև 7 լ/վ հոսակորստի:

Խնդրի կարգավորման նպատակով իրականացվել են լայնածավալ վթարավերականգնողական աշխատանքներ, որոնց շրջանակներում նախկին 100 մմ 450 մ մետաղական ջրագիծը փոխարինվել է 60-90 մմ 450 մ պոլիէթիլենային խողովակաշարով:

● Փոխարինվել են նաև տարբեր տրամաչափի փականներ և կցամասեր, առանձին մուտքերի համար տեղադրվել են անհատական փականներ, որոնցից որոշների համար կառուցվել են առանձին հորեր:

Աշխատանքներն իրականացվել են բարձրորակական չափանիշներով, խրամուղիները փորվել են 60-80 սմ խորությամբ, ապա հարթեցնելուց հետո փովել է ավազի շերտ, տեղադրված խողովակները ևս ծածկվել են ավազի շերտով, որից հետո իրականացվել է ետլիցք:

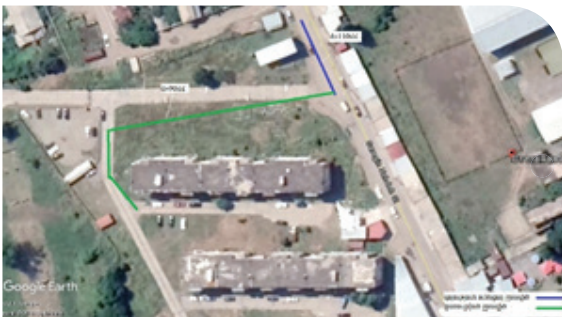
Նժդեհ փողոցի ջրամատակարարման սխեմա

● Գարեգին Նժդեհի փողոցում զինավանի 4 շենքերի ջրամատակարարումը բարելավելու, ինչպես նաև այդ շենքերի սնուցումը զորամասի ցանցից առանձնացնելու և զորամասում ջրաչափություն իրականացնելու նպատակով կառուցվել է 90 մ 140 մ նոր պոլիէթիլենային ջրագիծ: Արդյունքում զինավանի ջրամատակարարումը 6 ժամից դարձել է շուրջօրյա, իսկ զորամասի ջրաչափական հանգույցը տեղափոխվել միացման կետ:

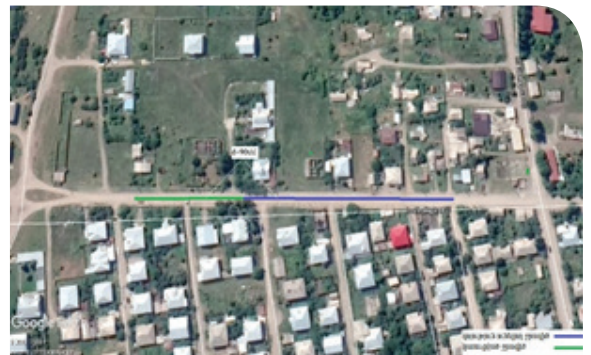
Անտառային-Գերմանական թաղամասի ջրամատակարարման սխեմա

● Անտառային-Գերմանական թաղամասում կառուցվել է 90 մ 70 մ նոր պոլիէթիլենային ջրագիծ տեղի ջրամատակարարումը բարելավելու և հաճախակի կրկնվող վթարները կանխելու համար:

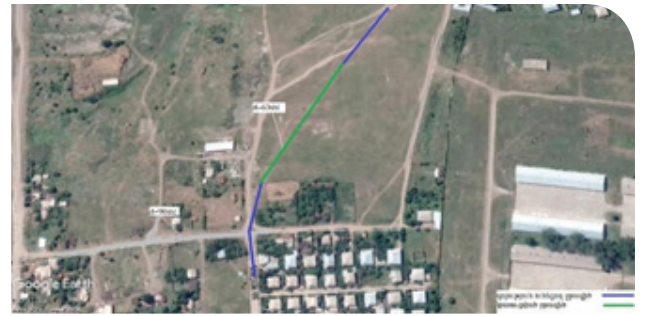
Գերմանական թաղամասի ջրամատակարարման սխեմա

● Գերմանական թաղամասի սնուցումն իրականացվում էր 300 մմ թուջե վթարային խողովակով, որը գտնվում էր 4 մ խորության տակ: Այս ջրագիծը շահագործումից հանելու համար կառուցվել է 63 մմ 50 մ նոր պոլիէթիլենային խողովակ, ինչի արդյունքում տնտեսված 0.9 լ/վ ջրաքանակն ուղղվել է նշված թաղամասի ջրամատակարարման բարելավմանը:

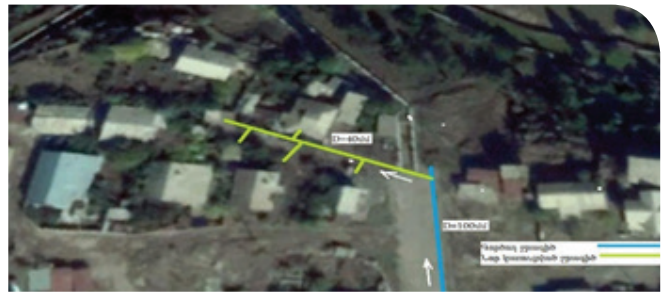
Թորոսյան փողոցի ջրամատակարարման սխեմա

● Թորոսյան փողոցում վթարային ջրագիծը շահագործումից հանելու նպատակով կառուցվել է 40 մմ 55 մ պոլիէթիլենային ջրագիծ, 4 հատ ջրաչափական դիտահոր, իսկ միացման կետում տեղադրվել է 40 մմ փական: Աշխատանքի արդյունքում խնայվել է 1 լ/վ ջրաքանակ, իսկ այդ հատվածի բաժանորդների ջրաչափական հանգույցները տեղափոխվել են սահմանագատման կետեր:

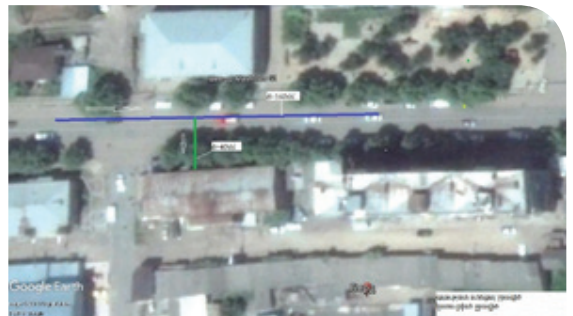
Մաշտոց փողոցի 22 շենքի ջրամատակարարման սխեմա

● Մաշտոց փողոցի 22 շենքի մուտքագիծը գտնվում էր վթարային վիճակում: Նոր՝ 40 մմ պոլիէթիլենային խողովակով փոխարինելու արդյունքում բարելավվել է նշված շենքի ջրամատակարարումը և խնայվել 0,5 լ/վ ջրաքանակ:

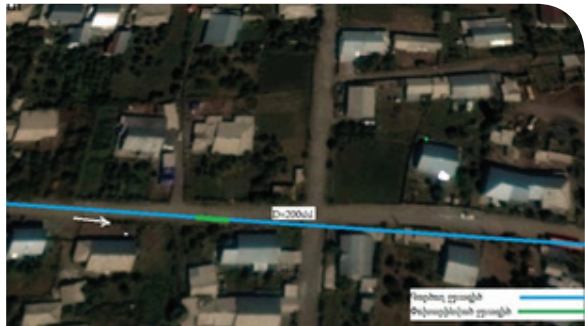
Գ.Նժդեհ փողոցի ջրամատակարարման սխեմա

- Գարեգին Նժդեհ 1-ին նրբանցքի 150 մ պողպատե ջրագծի վթարի վերացման նպատակով փոխարինվել է քայքայված հատվածը 200 մ պոլիէթիլենային խողովակով: Իսկ Հարությունյան փողոցի 100 մ պողպատե ջրագծի վթարի վերացնելու համար 100 մ ջրագծի հատվածը ներսրսկման փոփոխությամբ փոխարինվել է նորով: Աշխատանքների արդյունքում խնայվել է 1 լ/վ ջրաքանակ:

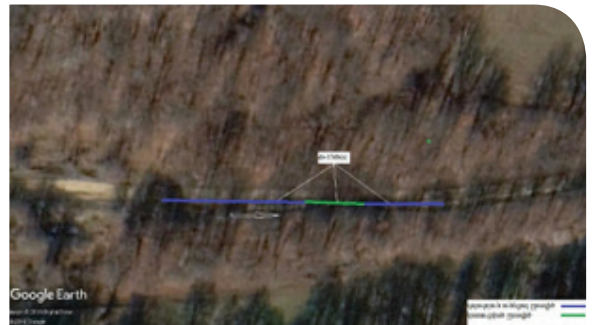
«Գիծ Սար» ջրատարի ջրամատակարարման սխեմա

- «Գիծ Սար» կոչվող 150 մ պողպատե ջրագծի վրա հնամաշ հատվածը փոխարինելու արդյունքում տնտեսվել է 0,7 լ/վ ջրաքանակ:

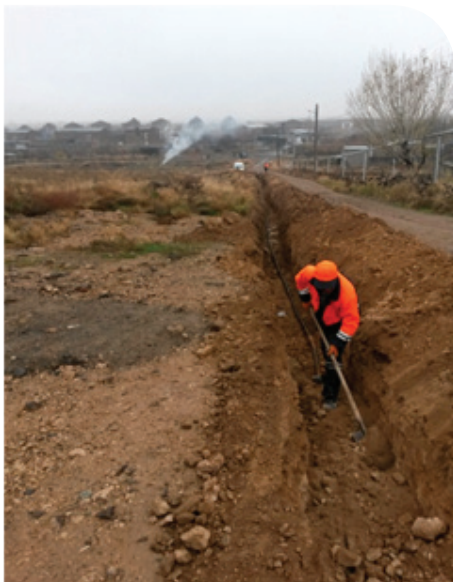
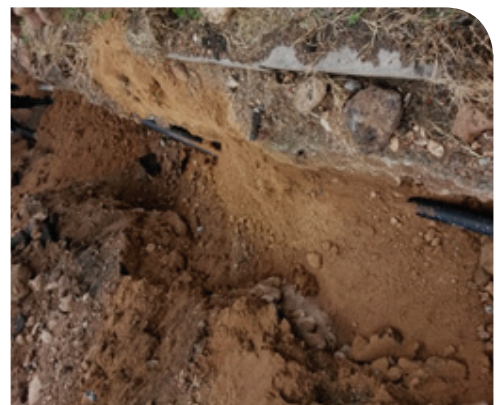
- Քայքայված ջրագծի փոխարինման աշխատանքներ են իրականացվել Բաղրամյան գյուղի Արցախի փողոցում: Նախկին՝ 100 մ թուջե ջրագծի 480մ հատվածը փոխարինվել է պոլիէթիլենային խողովակաշարով՝ խրամուղու եղանակով: Թվով 20 բաժանորդների ջրաչափական դիտահորերը տեղափոխվել են սեփականություն հանդիսացող տարածքներից դուրս:

- Ջրագծի փոխարինման աշխատանքներ են իրականացվել նաև նույն գյուղի Շիրազի փողոցի 1-ին փակուղում: Նախկին՝ 50 մ պողպատե ջրագծի 100 մ հատվածը փոխարինվել է նույն տրամագծի պոլիէթիլենային խողովակաշարով: Կատարված աշխատանքների արդյունքում վերոնշյալ ջրագծերից սնվող տարածքներն ապահովվել են շարունակական ջրամատակարարմամբ, կանխվել են հնարավոր վթարները, կրճատվել են շահագործման ծախսերը:

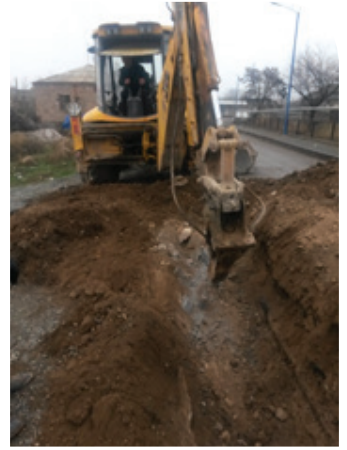
● Ջրագծի փոխարինման աշխատանքներ են իրականացվել Խանջյան գյուղի 5-րդ փողոցում: Նախկին 80 մմ խիստ վթարային վիճակում գտնվող պողպատյա խողովակի 196 մ հատվածը փոխարինվել է 50 մմ պոլիէթիլենային նոր խողովակաշարով՝ խրամուղու եղանակով: Կատարվել է թվով 3 միացում, որոնց շարքից դուրս եկած պողպատյա մուտքագծերը փոխարինվել են մետաղապլաստե նոր խողովակներով, իսկ ջրաչափերը դուրս են բերվել բաժանորդների սեփականություն հանդիսացող տարածքներից:

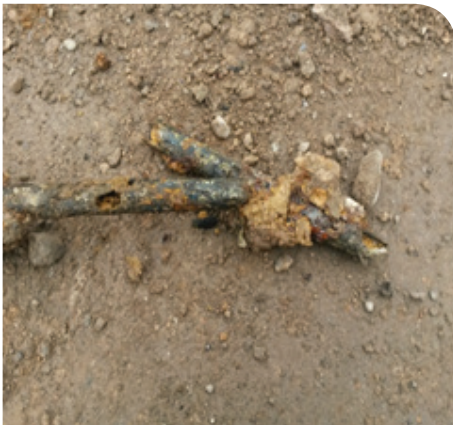
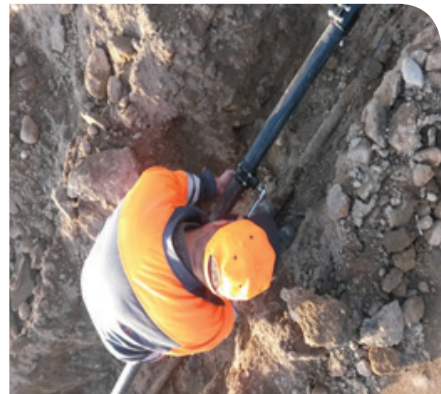
● Ջրագծի փոխարինման աշխատանքներ են կատարվել Մյասնիկյան գյուղի Հ. Ավետիսյան փողոցում: Նախկին 50 մմ քայքայված պողպատե ջրագծի 280 մ հատվածը փոխարինվել է 63 մմ պոլիէթիլենային խողովակով՝ խրամուղու եղանակով: Թվով 32 բաժանորդների մուտքագծերից կատարվել է միացում: Վթարային վիճակում գտնվող պողպատյա մուտքագծերը փոխարինվել են մետաղապլաստե նոր խողովակներով:

● Ջրագծի փոխարինման աշխատանքներ են իրականացվել նույն գյուղի Շիրազի փողոցում: Նախկին 50 մմ խիստ վթարային վիճակում գտնվող պողպատյա ջրագծի 325 մ հատվածը փոխարինվել է 63 մմ պոլիէթիլենային նոր խողովակաշարով: Միացվել է թվով 28 մուտքագիծ, որոնց շարքից դուրս եկած պողպատյա մուտքագծերը փոխարինվել են մետաղապլաստե նոր խողովակներով: Բաժանորդների ջրաչափական դիտահորերը դուրս կբերվեն իրենց սեփականություն հանդիսացող տարածքներից:

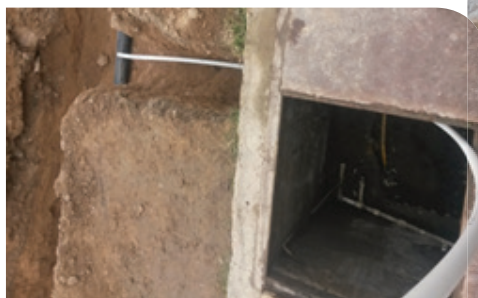
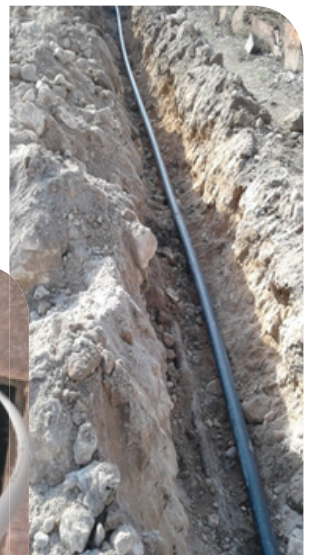
● «Արմավիր» տեղամասի սպասարկման տարածքում գտնվող Ակնալիճ գյուղի Արագածոտնի փողոցը սնող ջրագիծը երկարատև շահագործման արդյունքում խիստ քայքայվել էր և գտնվում էր վթարային վիճակում: 2018 թ. ներդրումային ծրագրի շրջանակներում «Արմավիր» տեղամասի աշխատակիցների կողմից վերոնշյալ փողոցում իրականացվել են ջրագծի փոխարինման աշխատանքներ: Նախկին 80 մմ պողպատե ջրագծի 550 մ հատվածը փոխարինվել է 90 մմ պոլիէթիլենային նոր խողովակաշարով՝ խրամուղու եղանակով: Թվով 32 բաժանորդների ջրաչափական դիտահորերը տեղափոխվել են բաժանորդների սեփականություն հանդիսացող տարածքներից դուրս: Ջրագծի վերակառուցման արդյունքում կանխվել են հնարավոր վթարները, կրճատվել են շահագործման ծախսերը:

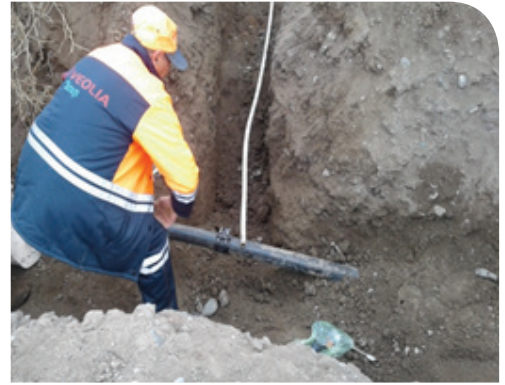
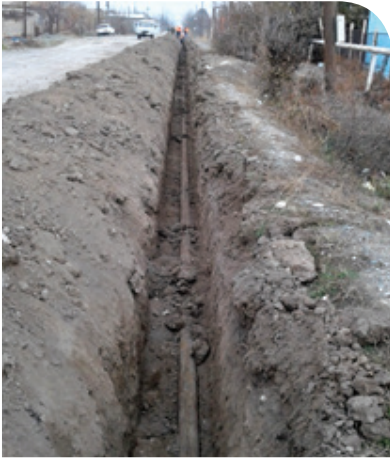
● 2018 թ. ներդրումային ծրագրի շրջանակներում ջրագծերի փոխարինման լայնածավալ աշխատանքներ են իրականացվել Մրգաշատ գյուղում: 4-րդ փողոցը սնող նախկին 50-100 մմ մետաղական ջրագծի մոտ 620 մ հատվածը գտնվում էր խիստ քայքայված և վթարային վիճակում: Տեղամասի աշխատակիցների կողմից քայքայված ջրագիծը փոխարինվել է նոր 75 մմ 620 մ պոլիէթիլենային խողովակաշարով, որից 200 մ՝ ինչպես, իսկ 420 մ՝ խրամուղու եղանակով:

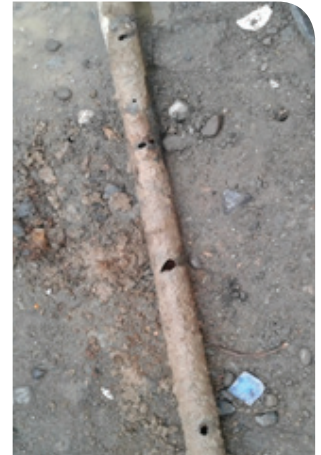
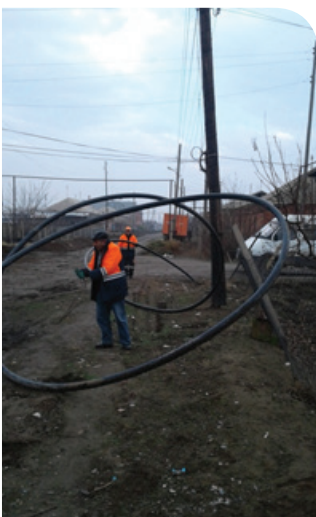
● Ջրագծի փոխարինման աշխատանքներ են իրականացվել նաև նույն փողոցի 1-ին փակուղում: Խիստ վթարային վիճակում գտնվող 50 մմ մետաղական ջրագծի 100 մ հատվածը փոխարինվել է նույն տրամագծի պոլիէթիլենային խողովակաշարով: Թվով 3 բաժանորդներից 2-ի մուտքագծերը միացվել են, 3-րդի ջրաչափական դիտահորը տեղափոխվել է սեփականություն հանդիսացող տարածքից դուրս:

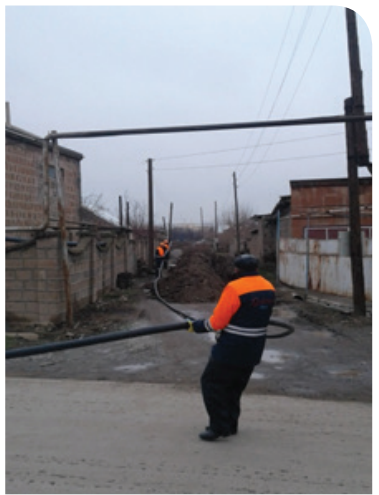
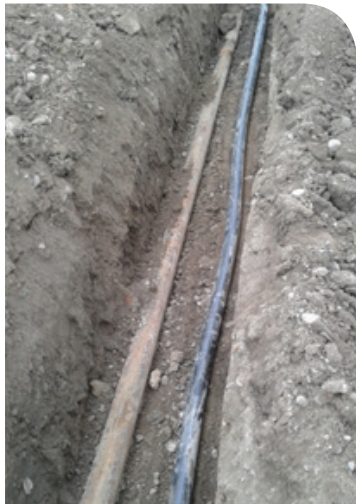
● Երկարատև շահագործման արդյունքում խիստ քայքայվել և վթարային վիճակում էր գտնվում Մրգաշատ գյուղի 13 փողոցի 1-ին նրբանցքը սնող ջրագիծը: Նախկին 100 մմ մետաղական ջրագծի 253 մ հատվածը փոխարինվել է 63 մմ պոլիէթիլենային նոր խողովակաշարով՝ խրամուղու եղանակով: Թվով 3 բաժանորդների ջրաչափական դիտահորերը տեղափոխվել են բաժանորդների սեփականություն հանդիսացող տարածքներից դուրս:

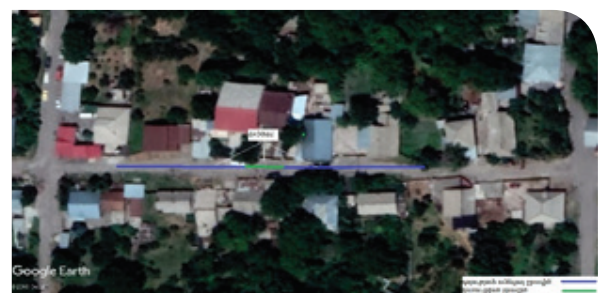
Ալափարս գյուղի ջրամատակարարման սխեմա

● Գյուղի 23 փողոցում 50 մմ պոլիէթիլենային ջրագծի վրա փոխարինվել է 50 մ վթարված հատված, որի արդյունքում բարելավվել է վերը նշված փողոցի ջրամատակարարումը և խնայվել 0,1 լ/վ ջրաքանակ:

● Գյուղի ջրամատակարարումը բարելավելու նպատակով կառուցվել է 100 մմ 26 մ նոր ջրագիծ, ինչի շնորհիվ տնտեսվել է 0,4 լ/վ ջրաքանակ և ցանցի այդ հատվածում վերացել են հաճախակի կրկնվող վթարները:

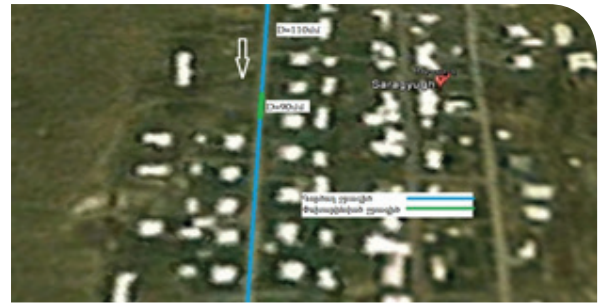
Մարագյուղի ջրամատակարարման սխեմա

● Առաջին փողոցում հաճախակի կրկնվող վթարների ուսումնասիրությունը ցույց տվեց, որ քայքայվել է տեղի 110 մմ պոլիէթիլենային խողովակի հատվածը: Այն նորով փոխարինելու արդյունքում խնայվել է 0,7 լ/վ ջրաքանակ, և ցանցում բարձրացել է ջրի ճնշումը:

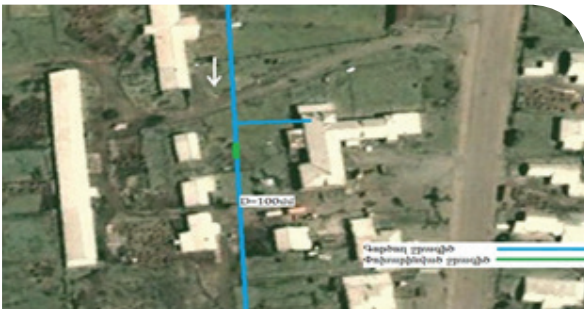
Բավրա գյուղի ջրամատակարարման սխեմա

● Համայնքի դպրոցի մոտակայքում պարբերաբար հանդիպող ջրիագծի վթարի վերացման նպատակով փոխարինվել է 100 մմ պողպատե ջրագծի վթարված հատվածը, իսկ տնտեսված 0.4 լ/վ ջրաքանակն ուղղվել է տեղի ջրամատակարարման բարելավմանը:

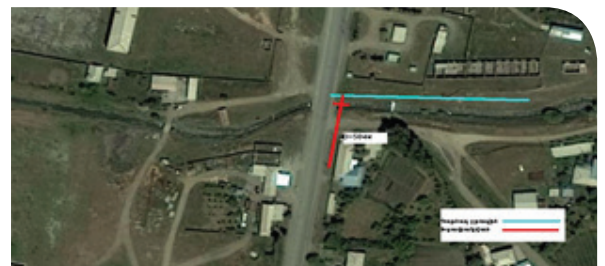
գ. Մայիսյան ջրամատակարարման սխեմա

● Գյուղում խցափակման միջոցով շահագործումից հանվել է 50 մմ 40 մ պողպատե քայքայված խողովակ, որի շնորհիվ խնայվել է 0,7 լ/վ ջրաքանակ, և ցանցում բարձրացել է ջրի ճնշումը:

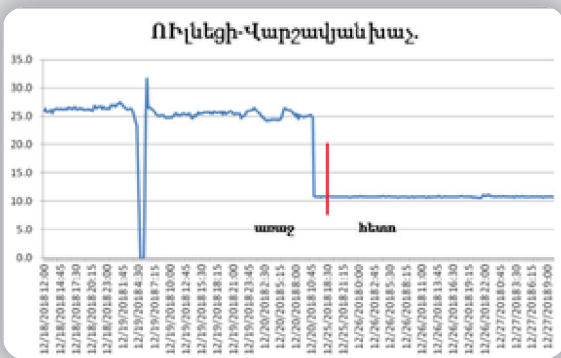
Հաշվետու ամսվա ընթացքում շահագործման տարածաշրջանների տնօրինություններում թվով 43 ՃԿՓ-ների վրա տեղադրվել են ճնշման լոգերներ: Ուսումնասիրության արդյունքում պարզվել է, որ նշված ՃԿՓ-ներից 7-ն անսարք են: Անսարքությունները վերացվել են համապատասխան ստորաբաժանման կողմից: Ստորև ներկայացված են որոշ կարգաբերված ՃԿՓ-ների վրա տեղադրված ճնշման լոգերների գրաֆիկները:

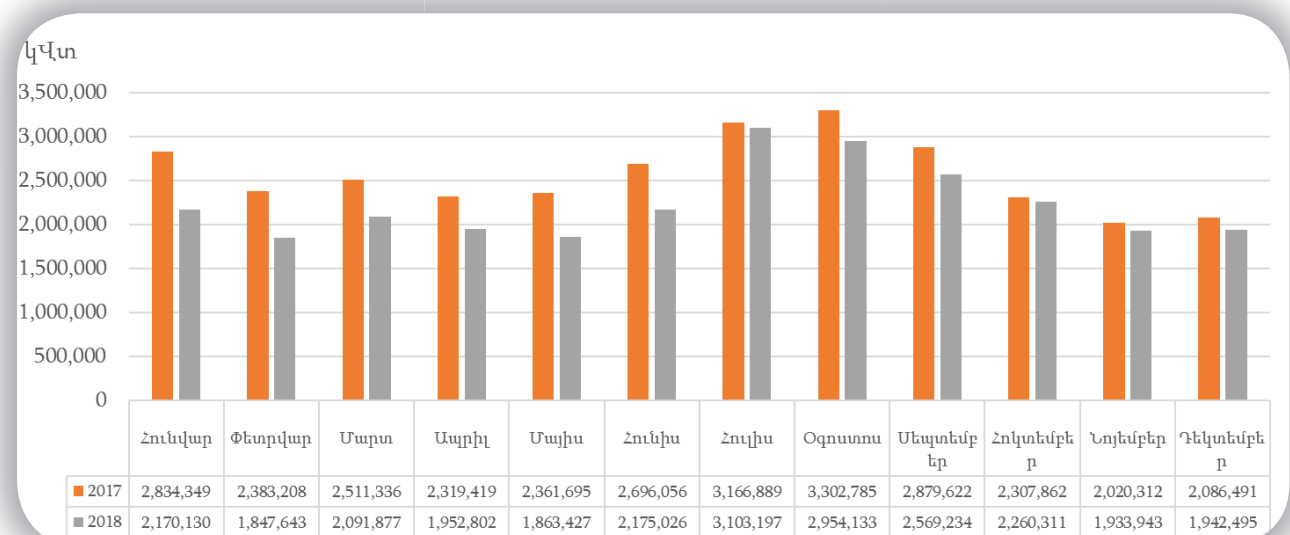
*Մարզերի ջրարտադրության պոմպակայանների սպառած էլ. էներգիա*

Մարզերի ջրարտադրության պոմպակայաններում էլ. էներգիայի ծախսը նվազել է ամսական 86,369 կՎտ/ժամ կամ 4.28 % անցյալ տարվա նույն ժամանակահատվածի համեմատ:

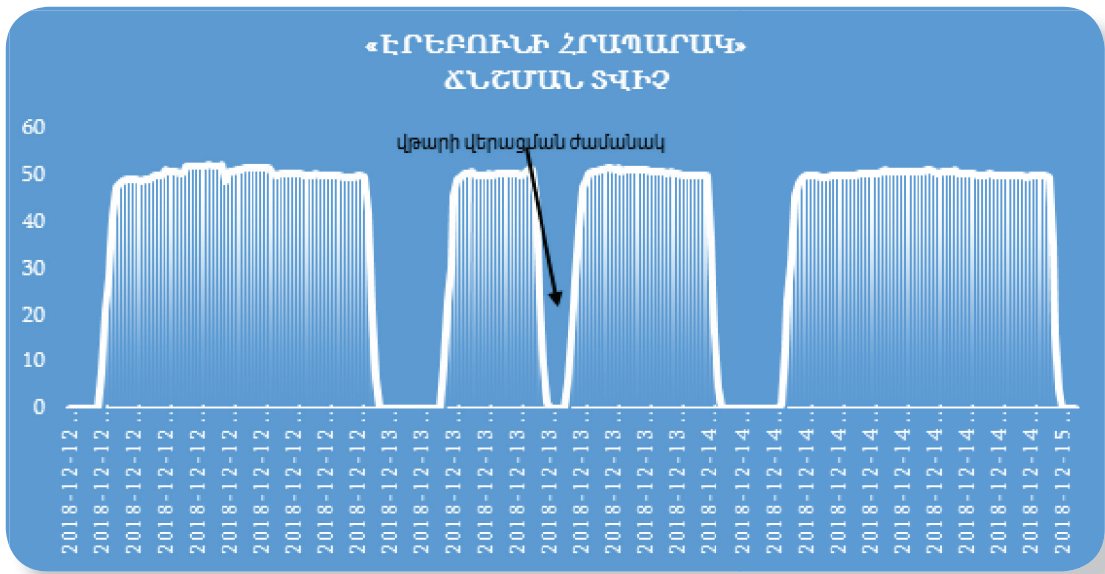
● «Արին Բերդ» ՕԿՁ-ից դեպի Էրեբունի հրապարակ մղվող ջրատարի վրա տեղադրված ճնշման լոգերից ստացված տվյալներից հնարավոր է որոշել տվյալ տարածքում ջրամատակարարման գրաֆիկին համապատասխան ժամին (05:00-24:00) գրանցված ջրի ճնշման բարձրությունը: Ցուցիչից ստացված տվյալից պարզվել էր, որ այդ ջրատարի վրա վթար էր առաջացել, քանի որ ճնշման բարձրությունը կտրուկ նվազել էր: Այդ մասին տեղեկացվել էր «Էրեբունի» ՇՏ-ն, որի աշխատակիցների կողմից պարզվել էր վթարի ստույգ վայրը: Հայտարարվել էր վթարային ջրանջատում, որից հետո «Արին Բերդ» ՕԿՁ-ից դեպի տվյալ ուղղությամբ մղվող ջրատարի վրայի փականը փակվել էր, դադարացվել էր ջրամատակարարումը, որից հետո կատարվել էին վթարավերականգնողական աշխատանքներ: Աշխատանքն ավարտելուց հետո ջրամատակարարումը վերականգնվել էր:

Ստորև ներկայացված է «Էրեբունի հրապարակ» ճնշման տվյալից ստացված տվյալների գրաֆիկական պատկերը.

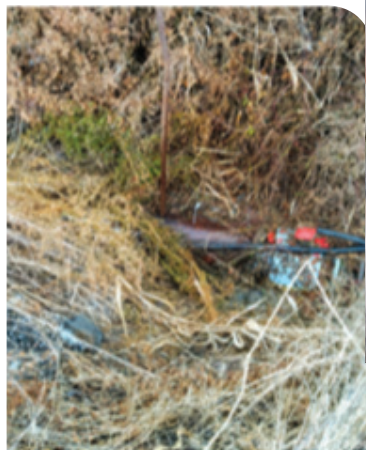
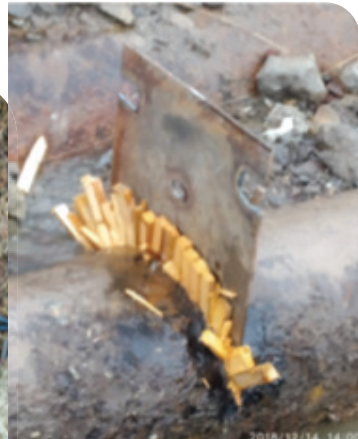
#### Ղազարավան

● Ղազարավանի ինքնահոս 600 մմ տրամագծով թուջե ջրատարի վրա տեղադրված BadgerMeter հոսքաչափը ճիշտ չէր աշխատում ջրատարի կիսալցվածության պատճառով: Ջրատարի վրա տեղադրվել է թիթեղ՝ արհեստական դիմադրություն ստեղծելու նպատակով: Արդյունքում ջրատարի հոսքաչափի հատվածը լցվել է ջրով, և հոսքաչափը սկսել է աշխատել:

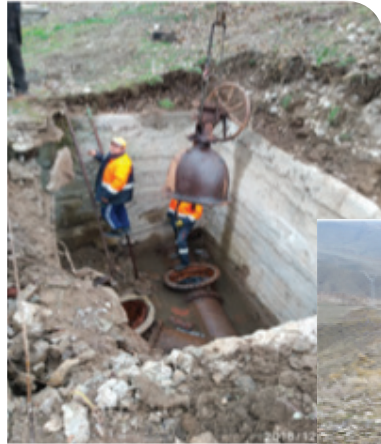
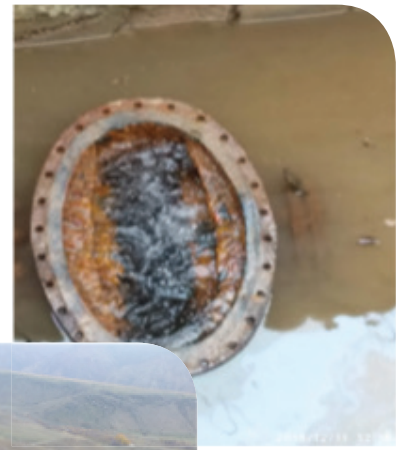
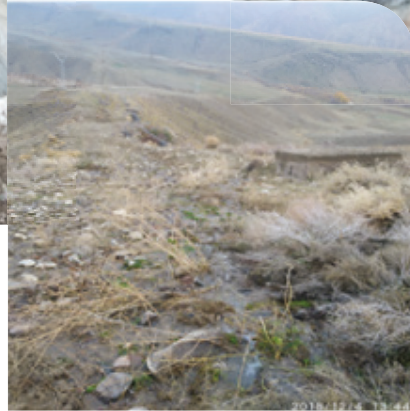
#### Գառնի-Արտաշատ

● Գառնի-Արտաշատ ջրատարները քլորատան տարածք են հասնում 4 ջրագծով, որոնցից 3-ը մտնում են կոնտակտային ավազան և դուրս գալիս երեք 500 մմ խողովակներով: Վերջիններիս վրա տեղադրված են եղել «Взлет» տիպի հոսքաչափեր, իսկ չորրորդ թուջե խողովակն ուղղակի շրջանցում էր կոնտակտային ավազանը: Հոսքաչափերը չէին աշխատում խողովակների թերլցվածության պատճառով, բացի այդ, քլորը տրվում էր կոնտակտային ավազանի ամբողջ ջրաքանակի համար, որը մեծ չափաքանակ է քլորատնից հետո տեղակայված Բանավան թաղամասի համար: Հաշվետու ամսում կատարվել է թուջե 600 մմ ջրատարի գծային փականի խցափակում և ջուրը շրջանցող խողովակով ուղղվել է դեպի կոնտակտային ավազան: Կարգավորվել է հոսքաչափերի աշխատանքն ու քլորի չափաքանակը:

Կատարվել են նաև ջրատարների շրջայցեր, որոնց ընթացքում Գառնի-Արտաշատ ջրատարի վրա հայտնաբերվել է վթար՝ մոտ 10 լ/վ: Այս մասին տեղեկացվել է համապատասխան տեղամասը:

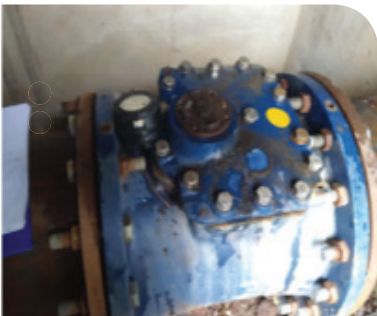
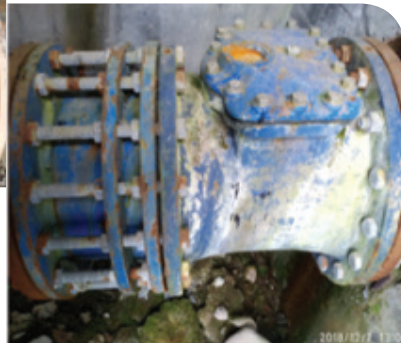
### Միսիան

Միսիան քաղաքում իրականացվել են հետևյալ աշխատանքները.

- Մուխութուրյան և Զույգաղբյուր կապտաժներից վերցվող ջրաքանակի հաշվառման և ջրատարի ընդհանուր ջրաքանակի հաշվառման նպատակներով ջրաչափերի տեղադրման հնարավորությունների ուսումնասիրություն, ինչպես նաև Մուխութուրյան-Գորիս ջրաչափի փոխարինումը նորով,

- ջրաքանակի չափումներ,
- Շաքեի ջրաղբյուրի ջրատարների վրա նոր տեղադրված հոսքաչափերի կարգաբերում:
