«ՎԵՈՆԻԱ ԶՈՒՐ» ՓԲԸ

ԱՄՍԱԿԱՆ ՀԱՇՎԵՏՎՈՒԹՅՈՒՆ

ՀՈՒԼԻՍ - 2018

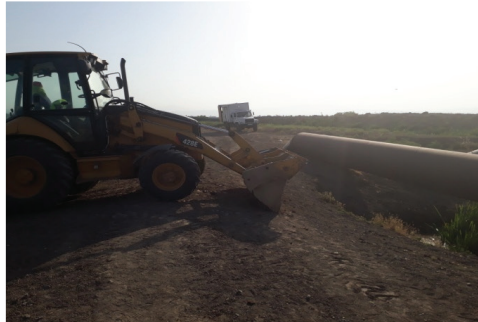
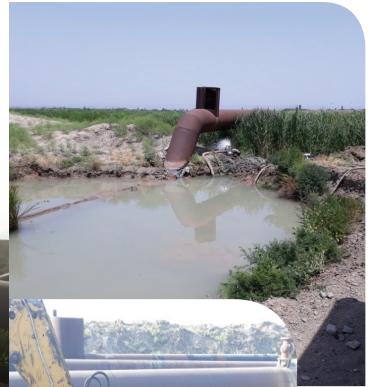
● Լայնածավալ վթարավերականգնողական աշխատանքներ են իրականացվել Արարատյան պոմպակայանից Երևան քաղաքի մի մասի ջրամատակարարումն ապահովող $D=1000$ մմ ջրատարի վրա: Մոտ 20 ժամ տևողությամբ աշխատանքներում ընդգրկվել է շուրջ 16 միավոր տեխնիկա: Ջրատարի ողջ երկայնքով վերացվել է թվով 8 վթար: Ջրատարից սնվող երկու խոշոր վարչական շրջանները Շենգավիթը և Էրեբունին, երկարատև ջրագրկումից զերծ պահելու նպատակով իրականացվել է Երևան քաղաքի ջրամատակարարման ցանցում ժամային գրաֆիկների փոփոխություն, որի շնորհիվ հնարավոր է դարձել քաղաքի հյուսիսային հատվածի ջրային ռեսուրսներն ուղղել ջրագրկված վարչական շրջաններ և հատվածաբար ջրով ապահովել ողջ քաղաքը: Կատարված աշխատանքների արդյունքում բարձրացել է ջրատարի շահագործման հուսալիությունը, կանխվել են հավանական վթարները, ապահովվել է ջրամատակարարման շարունակականությունը:

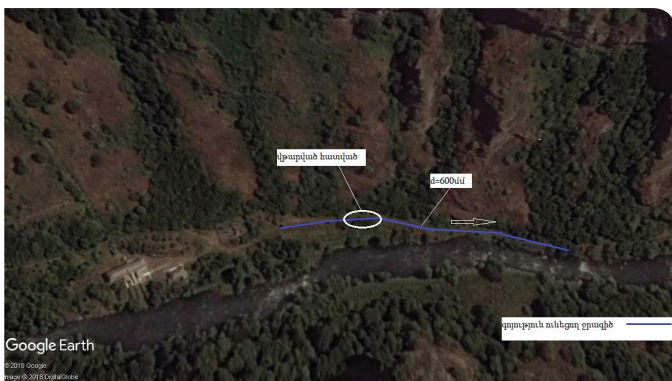
● $D=600$ մմ «Ագարակ» ջրատարի վրա գոտիավորման խմբի աշխատակիցների կողմից իրականացված ուսումնասիրությունների արդյունքում հայտնաբերված գաղտնի վթարը վերացնելու արդյունքում խնայվել է $Q=15$ լ/վ ջրաքանակ:

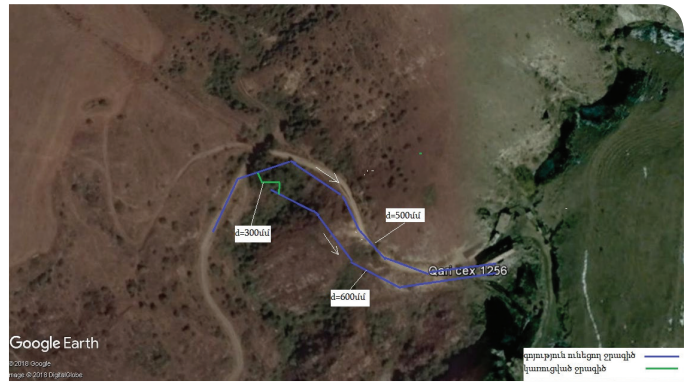
Ագարակ ջրատարի ջրամատակարարման սխեմա

● D=600մ «Ագարակ» ինքնահոս ջրատարի փոքր հիդրավիկական թեքության պատճառով առաջանում էր տեղափոխվող ջրաքանակի թողունակության խնդիր: Խնդրի լուծման նպատակով կառուցվել է D=300մ L=15մ պողպատե ջրագիծ, որը միացվել է ջրատարին և ավելի ցածր նիշի վրա գտնվող D=600մ թուջե ջրագծին:

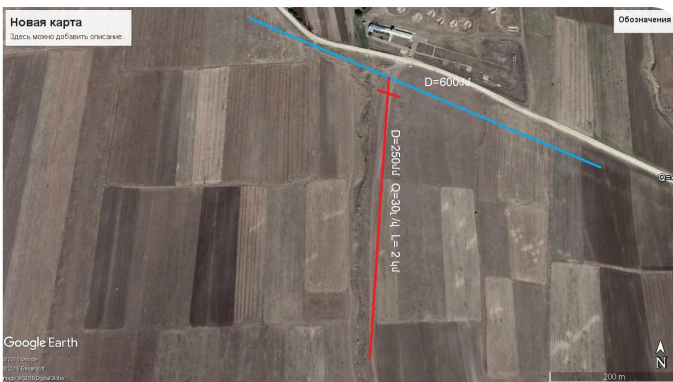
Զույգադրյուրի ջրատարի՝ Հովուների համայնքի ջրամատակարարման սխեմա

● Հովուների համայնք տանող ճանապարհի մոտակայքում, Զույգադրյուրի ջրատարից անջատվել է D=250մ վթարված պողպատե ջրագիծ, ինչի արդյունքում շահագործումից հանվել է L=2000մ ջրագիծ և խնայվել Q=30լ/վ ջրաքանակ:

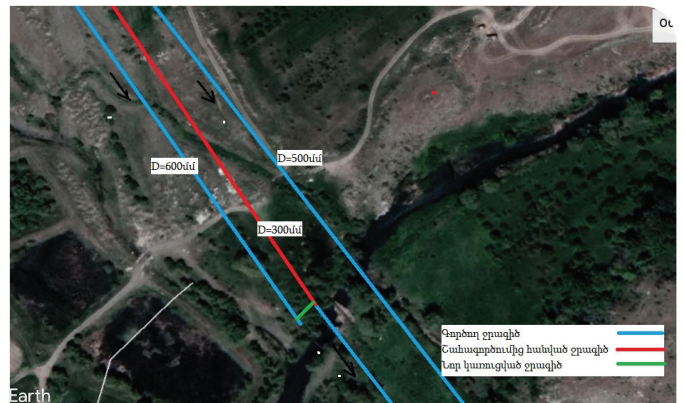
Ամբերդի ձորով անցնող ջրատարների ջրամատակարարման սխեմա

● Էջմիածին քաղաքն ու տասնյակ գյուղերը սնուցող ջրատարերի հիդրավիկական փորձարկումների, ջրաքանակի չափումների, ինչպես նաև պիտեգոմետրական գծերի կազմման և ուսումնասիրության արդյունքում հայտնաբերված թեքությունների վերացման հետևանքով շահագործումից հանվել է D=300մ L=1500մ վթարված ջրատարի հատված և խնայվել 10լ/վ ջրաքանակ:

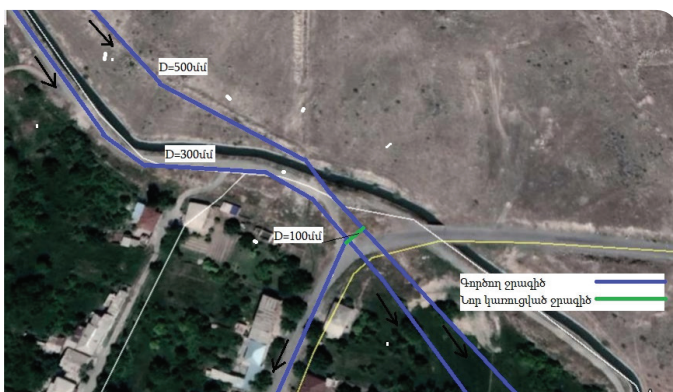
Դաշտ համայնքի ջրամատակարարման սխեմա

● Այգեկ, Բաղրամյան, Շահումյան և Բանավան համայնքները սնուցող ջրատարում առկա ճնշման ճանապարհային կորուստները նվազեցնելու նպատակով կառուցվել է D=100մ ջրագիծ, իսկ ջրագծից սնվող Դաշտ համայնքի D=100մ միացումը տեղափոխվել է այլ ջրատարի վրա:

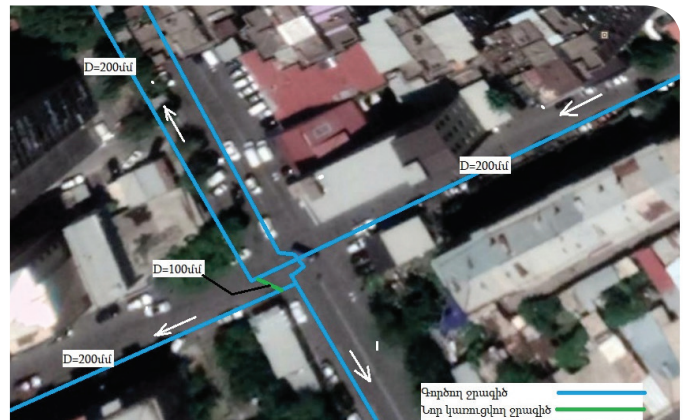
Համբարձումյան փողոցի ջրամատակարարման սխեմա

● Վաղարշյան-Համբարձումյան փողոցների խաչմերուկում կառուցվել է $D=100$ մմ $L=5$ մ ջրագիծ, որի միջոցով Համբարձումյան փողոցը սնուցող $D=200$ մմ ջրագծի միացումը տեղափոխվել է Ավետիսյան փողոցի ճնշումային ջրագծի վրա: Աշխատանքների արդյունքում Համբարձումյան և Գյուլակյան փողոցում կարգավորվել են ջրի ճնշման հետ կապված տևական խնդիրները:

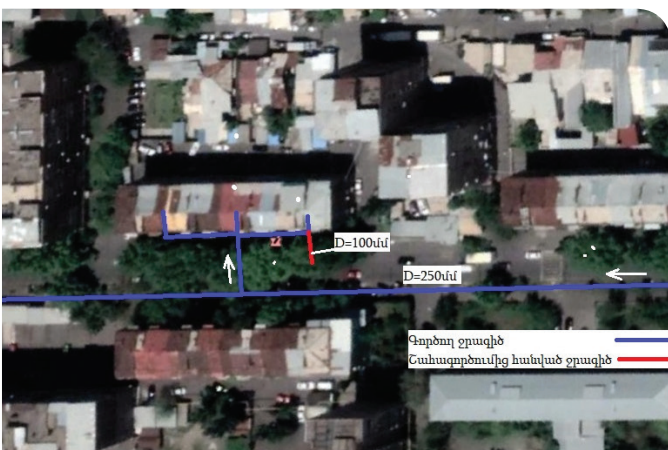
Խաչատրյան փողոցի ջրամատակարարման սխեմա

● Խաչատրյան 25 շենքի ներքին ցանցից դեպի նախկին պոմպակայան գնացող վթարային ջրագիծը խցափակելու արդյունքում շահագործումից հանվել է $D=100$ մմ ջրագիծ և խնայվել է $Q=2$ լ/վ ջրաքանակ:

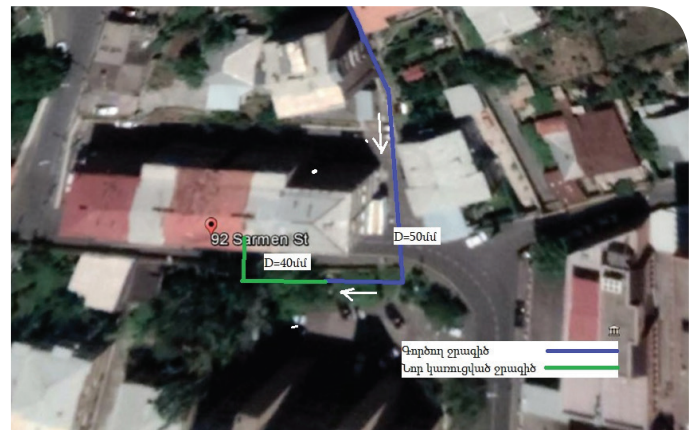
Սարմենի փողոցի ջրամատակարարման սխեմա

● Սարմենի 92 շենքը սնուցող $D=50$ մմ $L=15$ մ պողպատե ջրագծի վթարված հատվածը փոխարինվել է $D=40$ մմ $L=15$ մ պոլիէթիլենային ջրագծով՝ արդյունքում խնայելով $Q=1$ լ/վ ջրաքանակ:

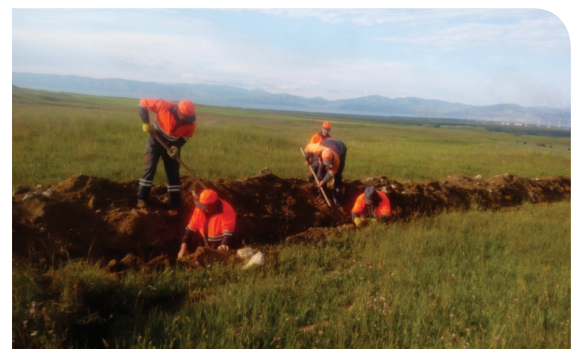
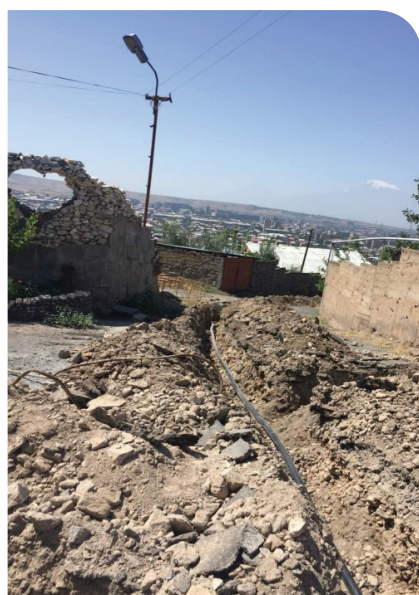
● «Կենտրոն» տեղամասի սպասարկման տարածքում գտնվող Սարի Թաղի 6 փողոցով անցնող $D=50$ մմ պողպատե ջրագիծը ամբողջովին քայքայվել էր ու դարձել վթարային: Ցանցում առկա էր ճնշման անկում, որը առաջացնում էր բնակիչների արդարացի դժգոհությունը: Խնդրի կարգավորման համար տեղամասի աշխատակիցների կողմից իրականացվել է քայքայված պողպատե ջրագծի փոխարինման աշխատանքներ: $D=50$ մմ պողպատե ջրագծի $L=92$ մ երկարությամբ հատվածը փոխարինվել է $D=63$ մմ պոլիէթիլենային ջրագծով:

● Նոր կառուցված ջրագծից իրականացվել են թվով 10 բաժանորդների մուտքագծերի միացումներ՝ $D=20$ մմ $L=20$ մ պոլիէթիլենային խողովակներով, ինչպես նաև տեղադրվել են $D=20$ մմ փականներ: Կատարված աշխատանքների արդյունքում ջրամատակարարման ցանցում հաստատվել է բավարար ճնշում, կարգավորվել է բնականոն ջրամատակարարումը:

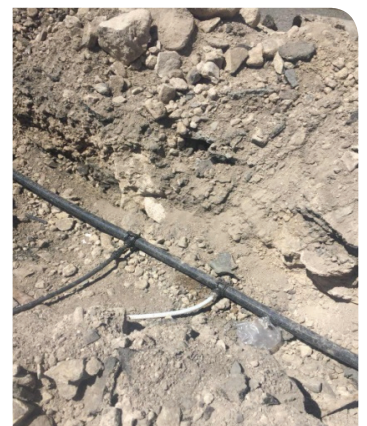
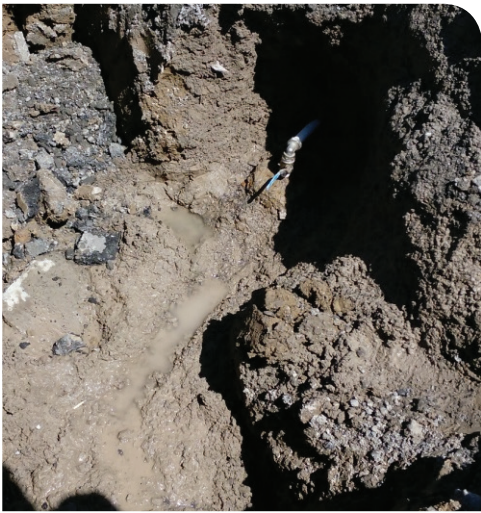
● Արամի, Թումանյան փողոցներում, ինչպես նաև Սարյան-Պուշկին խաչմերուկում $D=25$ մմ և $D=80$ մմ ջրագծերի վրա իրականացված վթարաորոնողական աշխատանքների շրջանակներում հայտնաբերվել և վերացվել է թվով 3 վթար, խնայվել է մոտ 23 լ/վ ջրաքանակ:

- Նոր Նորքի 1-ին զանգվածում՝ Նանսենի փողոցում, և Նոր Նորքի 5-րդ զանգվածում՝ Բ.Մուրադյան փողոցում իրականացված վթարաորոնողական աշխատանքների շրջանակներում $D=100$ մմ ջրագծի վրա հայտնաբերվել և ճեղքի գոդման միջոցով վերացվել է թվով 2 վթար, որի արդյունքում խնայվել է 3.5 լ/վ ջրաքանակ:

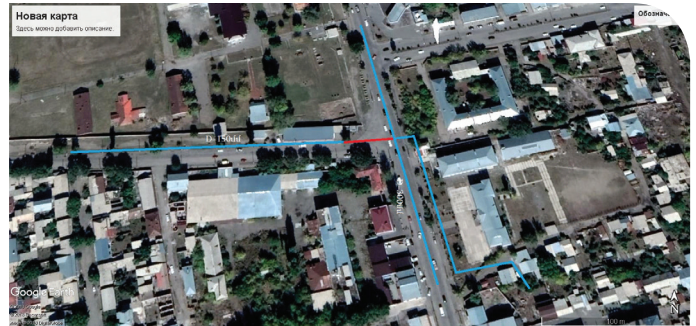
Շիրակացի-Դուդկո խաչմերուկի ջրամատակարարման սխեմա

- 61 թաղամասը սնուցող $D=150$ մմ թուջե ջրագիծը անջատվել է Դուդկո փողոցի ջրագծից անջատման և Շիրակացի փողոցով անցնող $D=300$ մմ թուջե ջրագծից միացման արդյունքում լուծվել են թաղամասի անբավարար ջրամատակարարման հետ կապված խնդիրները:

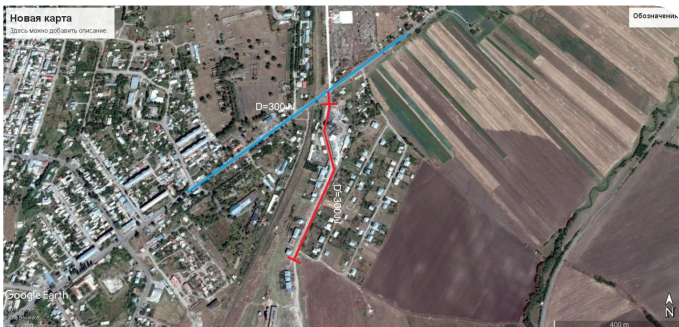
Խրիմյան Հայրիկ փողոցի ջրամատակարարման սխեմա

- Խրիմյան Հայրիկ փողոցով անցնող $D=300$ մմ վթարված ջրագծի անջատման արդյունքում շահագործումից հանվել է $L=600$ մ ջրագիծ և խնայվել 4լ/վ ջրաքանակ:

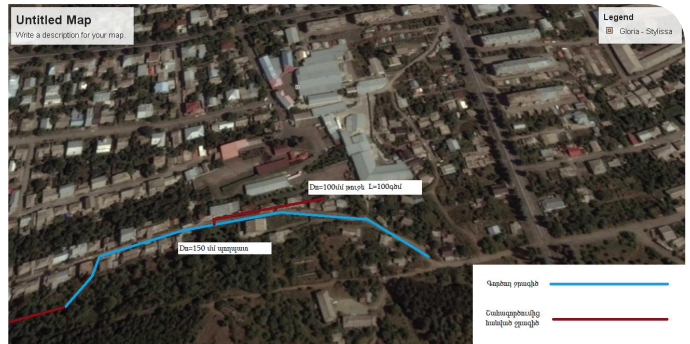
Հակոբյան փողոցի ջրամատակարարման սխեմա

● Հակոբյան փողոցով անցնող D=100մ L=100մ թուջե վթարային ջրագիծը դուրս է բերվել շահագործումից, իսկ ջրագծից սնվող 2 բաժանորդների միացումները տեղափոխվել են փողոցը սնուցող D=150մ հիմնական ջրագծի վրա: Արդյունքում հնարավոր դարձավ խնայել 2լ/վ ջրաքանակ:

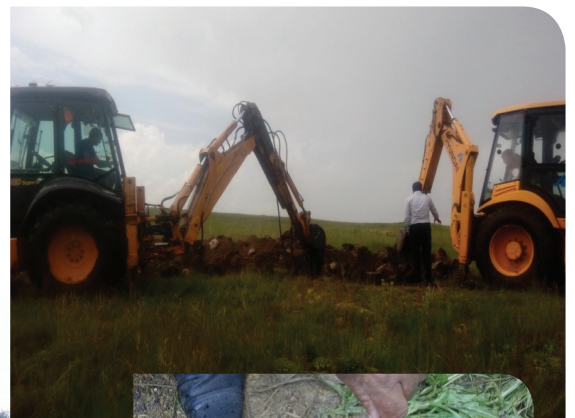
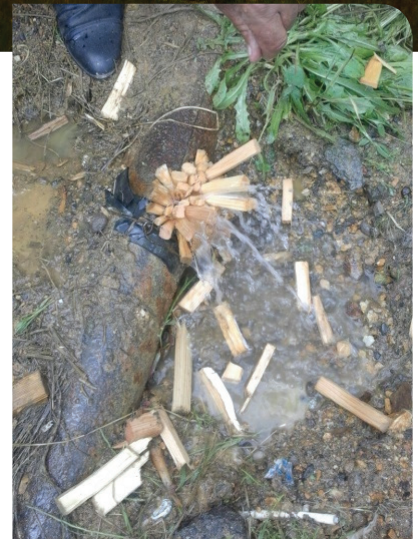
● Շահումյան 6 և 8 շենքերը սնող ջրագծի վրա առկա էր անբավարար ճնշում, ինչի հետևանքով վերոնշյալ շենքերի բարձր հարկերում առաջանում էր ջրաքանակի սակավություն: Գոտիավորման խմբի և «Կապան» տեղամասի աշխատակիցների կողմից համատեղ իրականացված վթարաորոնողական աշխատանքների արդյունքում հայտնաբերվել է գաղտնի վթար, որը հանգեցրել էր ջրի ճնշման անկմանը: Վթարավերականգնողական աշխատանքների շրջանակում կոռոզիայի ենթարկված և հետագա շահագործման համար ոչ պիտանի մետաղական ջրագծի մոտ L=150մ հատվածը փոխարինվել է D=25-63մ պոլիէթիլենային խողովակաշարով: Կատարված աշխատանքների արդյունքում խնայվել է մոտ 3 լ/վ ջրաքանակ, վերականգնվել է վերոնշյալ շենքերի լիարժեք ջրամատակարարումը, բարձրացել է ջրագծի շահագործման հուսալիությունը:

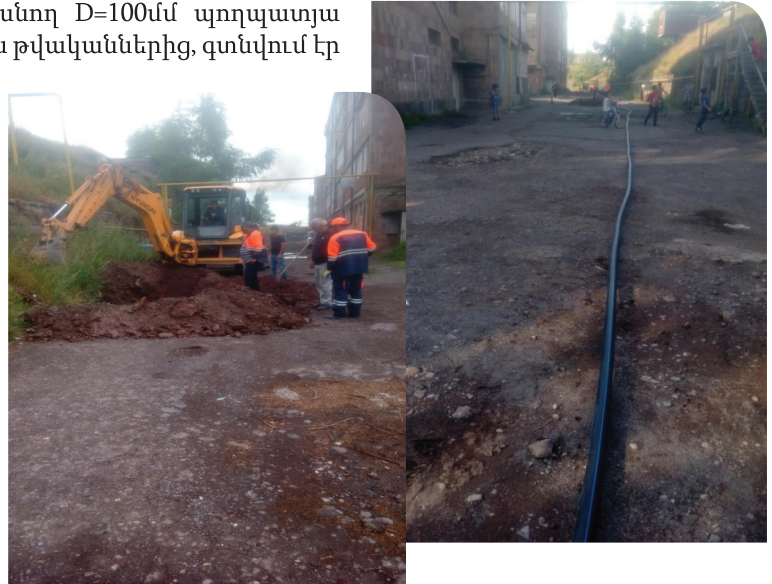
● Ազատության 4, 5, 6 հասցեի շենքերը սնող D=100մմ պողպատյա ջրագիծը, որը շահագործվում էր դեռևս 1970-ական թվականներից, գտնվում էր քայքայված և ամբողջովին վթարային վիճակում: Նշված շենքերի հուսալի շարունակական ջրամատակարարումն ապահովելու համար անհրաժեշտ էր իրականացնել մուտքագծերի վերանորոգում:

«Գավառ» տեղամասի աշխատակիցների կողմից D=100մմ պողպատե ջրագծի L=250մ հատվածը փոխարինվել է D=63մմ պոլիէթիլենային խողովակով:

Կատարված աշխատանքների արդյունքում խնայվել է մոտ 7լ/վ ջրաքանակ, բարձրացել է ջրագծի շահագործման հուսալիությունը:

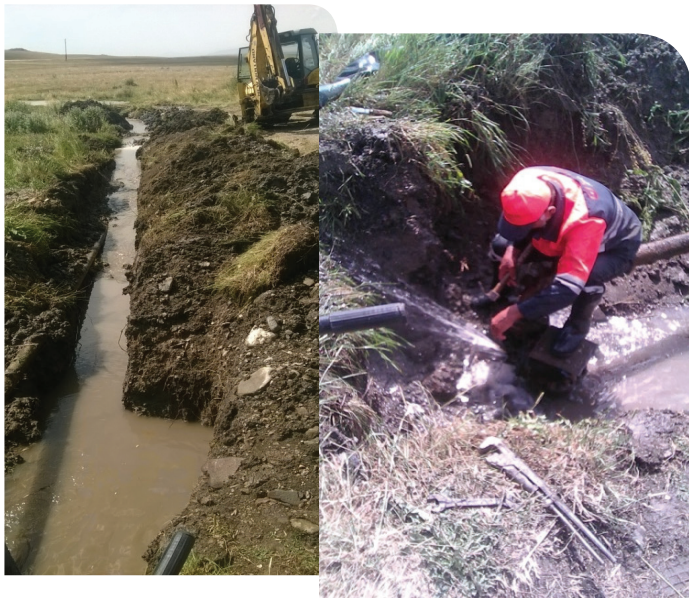
● N 59016 գործարարի ջրամատակարարումը խաթարվել էր: Ջրի անբավարար ճնշումը թույլ չէր տալիս գործարարին ապահովել անհրաժեշտ ջրաքանակով:

Խնդրի լուծման նպատակով տեղամասի և գոտիավորման խմբի աշխատակիցների համատեղ ուժերով իրականացվել է ուսումնասիրություն ջրագծի ողջ երկայնքով: Վթարառոտողական աշխատանքների արդյունքում Գեղամասար խոշորացված համայնքի վարչական տարածքում հայտնաբերվել է D=100մմ խողովակով ապօրինի ջրամիացում «Շատջրեք» կապտաժից Վարդենիս քաղաքը սնող D=300մմ ջրագծի վրա: Ուսումնասիրության արդյունքում պարզ է դարձել, որ նշված ապօրինի ջրագիծը փրցված է Գեղարքունիքի մարզի Մեծ Մասրիկ համայնքը սպասարկող D=150մմ ջրագծին: Տեղամասի աշխատակիցների կողմից իրականացվել է ապօրինի ջրագծի ապամոնտաժում և խցափակում, խնայվել է 11լ/վ ջրաքանակ:

Կատարված աշխատանքների արդյունքում կասեցվել է ապօրինի ջրագրությունը, գործարարի ջրամատակարարման ցանցում վերականգնվել է անհրաժեշտ ջրաքանակը:

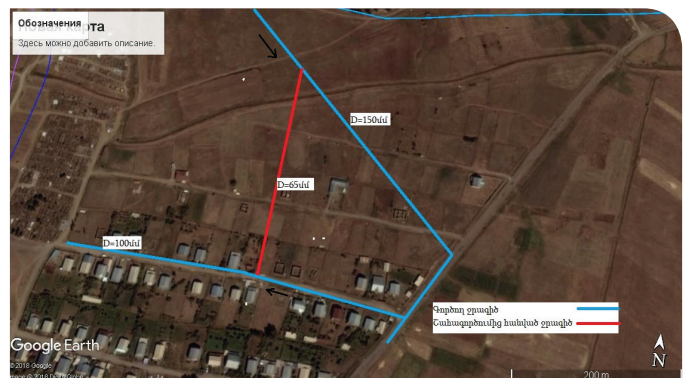
Ա.Սաֆարյան փողոցի ջրամատակարարման սխեմա

● Ա.Սաֆարյան փողոցում խցափակվել և շահագործումից հանվել է D=65մմ L=350մ վթարային հին ջրագիծ, ինչի շնորհիվ ջրամատակարարման ցանցը դարձել է ավելի կառավարելի, ինչպես նաև խնայվել է Q=2լ/վ ջրաքանակ:

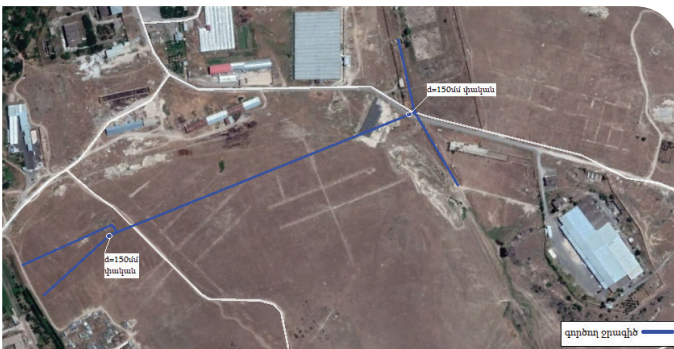
Բալահովիտ համայնքի ջրամատակարարման սխեմա

● Ջրամատակարարման ցանցի բարելավման և կարգավորման նպատակով համայնքը սնուցող $D=150$ մ ջրագծի վրա հայտնաբերվել ու կարգաբերվել են ճնշման տեղական դիմադրություն ստեղծող մի շարք հատվածներ և տեղադրվել $D=150$ մ 2 հատ գծային փական: Կատարված աշխատանքների արդյունքում հնարավոր է դարձել նվազեցնել «Կաթնաղբյուր 2-րդ» ջրատարի ստատիկ ճնշումները և բարձրացնել ջրաղբյուր-ջրամատակարար համակարգերի շահագործման արդյունավետությունը:

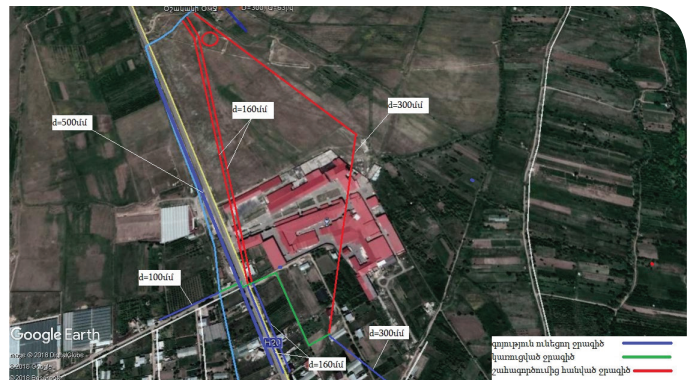
Օշարակ տեղամասի Օշական և Ոսկեվազ գյուղերի ջրամատակարարման սխեմա

● Օշական և Ոսկեվազ գյուղերը սնող ջրագծերի որոշ հատվածներ անցնում էին «Հայասի» գործարանի և հարակից սեփական այգիների միջով: Շրջանցման նպատակով կառուցվել է $D=300$ մ $L=25$ մ պողպատե, $D=200$ մ $L=300$ մ և $D=110$ մ $L=80$ մ պոլիէթիլենային ջրագծեր, ինչպես նաև տեղադրվել են 1 հատ $D=400$ մ, 1 հատ $D=200$ մ, 2 հատ $D=150$ մ, 1 հատ $D=100$ մ փականներ: Իրականացված աշխատանքների արդյունքում շահագործումից հանվել է $D=300$ մ $L=980$ մ թուջե և $D=160$ մ $L=1415$ մ պոլիէթիլենային ջրագծերը և Ոսկեվազ համայնքի $W=500$ լսմ ՕԿՁ-ն խնայելով 10 լ/վ ջրաքանակ:

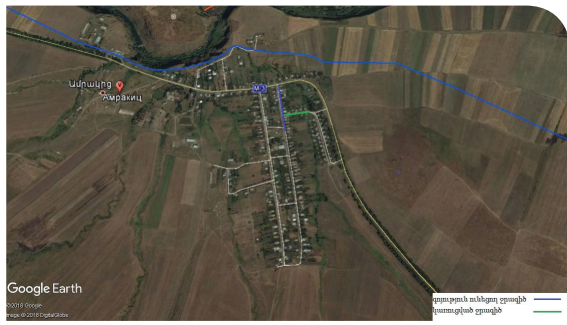
Վարդաբեթ, Հորարձի, Ամրակից, Գյուլագարակ գյուղերի ջրամատակարարման սխեմա

● Վարդաբլուր, Հոբարձի, Ամրակից, Գյուլագարակ համայնքներում ջրամատակարարման բարելավման նպատակով կառուցվել են համապատասխանաբար $D=160$ մ $L=700$ մ, $D=50$ մ $L=57$ մ, $D=40$ մ $L=65$ մ և $D=32$ մ $L=100$ մ պոլիէթիլենային ջրագծեր: Աշխատանքների իրականացման արդյունքում կարգավորվել է համայնքների ջրամատակարարման առկա խնդիրներից մեծ մասը:

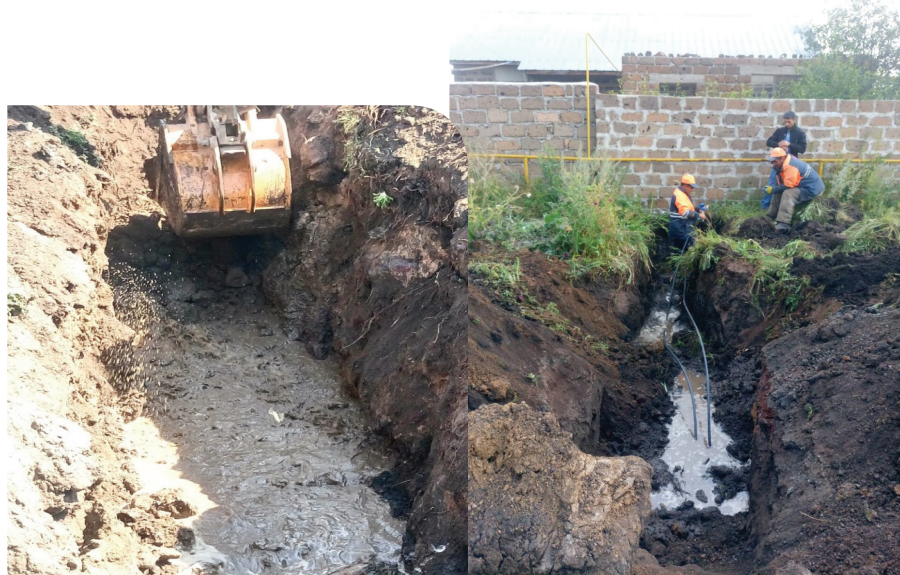
● Համայնքում իրականացված վթարադրոնողական աշխատանքների շրջանակներում հայտնաբերվել և $D=25$ մ ջրագծի խցափակման և $D=100$ մ ջրագծի ճեղքի գողման միջոցով վերացվել է թվով 2 վթար, խնայվել է մոտ 8լ/վ ջրաքանակ: Կատարվել են նաև սահմանազատման կետ թվով 6 ջրաչափերի տեղափոխման աշխատանքներ:

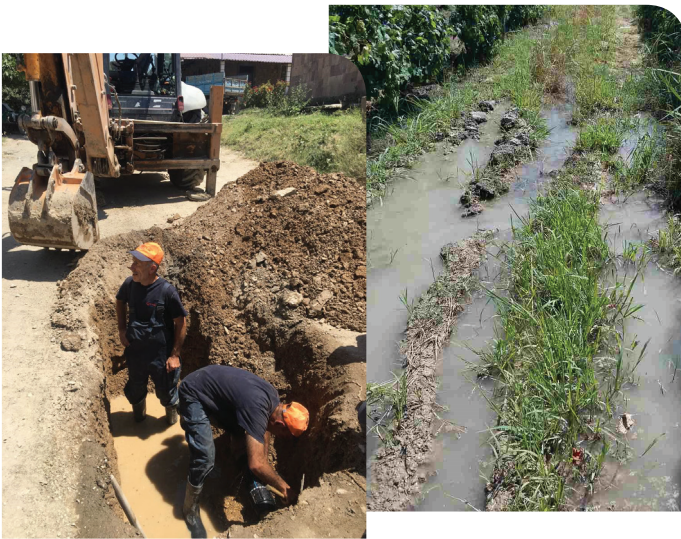
● Համայնքում իրականացված վթարաորոնողական աշխատանքների շրջանակներում հայտնաբերվել և վերացվել է վթար մոտ 3լ/վ ջրաքանակով:

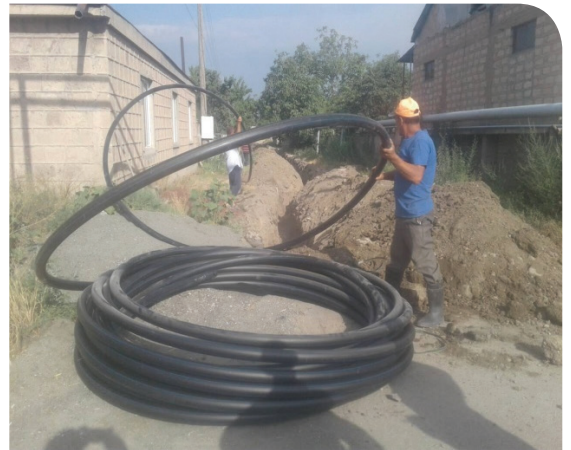
● Համայնքում իրականացված վթարաորոնողական աշխատանքների շրջանակներում $D=250$ մմ ջրագծի վրա հայտնաբերվել և վերացվել է վթար, ինչի արդյունքում խնայվել է մոտ 3 լ/վ ջրաքանակ:

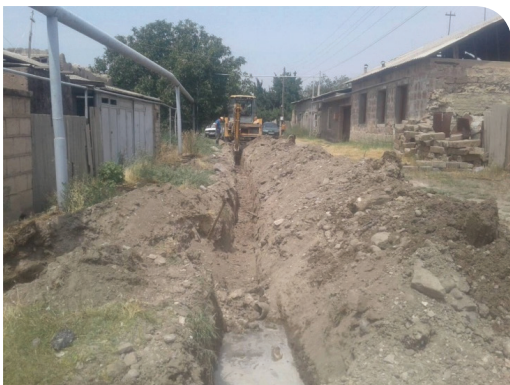
● Բաղրամյան փողոցը սնող $D=75$ մմ պողպատե ջրագիծը գտնվում էր խիստ քայքայված և կոռոզիայի ենթարկված վիճակում, ինչի հետևանքով պարբերաբար խաթարվում էր ջրագծից սնվող բաժանորդների ջրամատակարարումը: Հաճախակի վթարները կանխելու և ջրամատակարարումը բարելավելու նպատակով իրականացվել է $D=75$ մմ քայքայված պողպատե ջրագծի $L=120$ մ հատվածի փոխարինում $D=63$ մմ պոլիէթիլենային խողովակով: Տեղադրվել են նաև թվով 6 դիտահորեր: Կատարված աշխատանքների արդյունքում բարձրացել է ջրագծի շահագործման հուսալիությունը, ապահովվել է բաժանորդների անխափան ջրամատակարարումը:

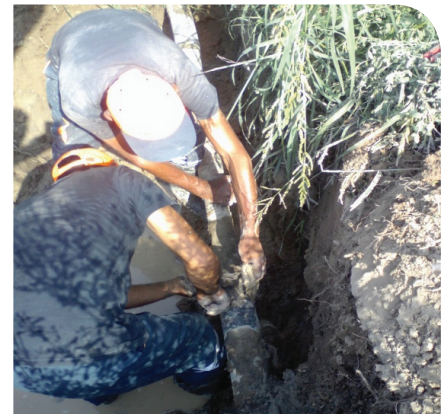
● Նժդեհի փողոցում իրականացված վթարաորոնողական աշխատանքների շրջանակներում $D=110$ մմ պոլիէթիլենային ջրագծի վրա հայտնաբերվել է վթար, որի $L=1.5$ մ հատվածը փոխարինվել է, ինչի շնորհիվ խնայվել է 2լ/վ ջրաքանակ:

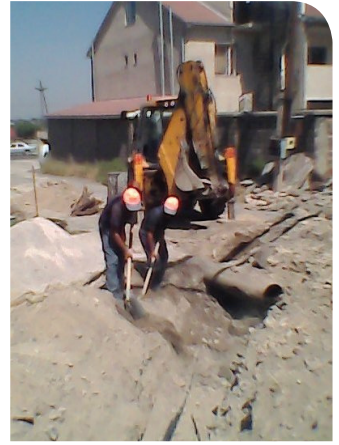
● Գ. Հաջոյան փողոցը սնուցող D=50մմ պողպատե ջրագիծը գտնվում էր խիստ քայքայված վիճակում և հաճախակի վթարները պատճառ էին հանդիսանում հաճախակի ջրամատակարարման ընդհատումների: Խնդրի կարգավորման նպատակով տեղամասի աշխատակիցների և գյուղապետարանի համատեղ ուժերով իրականացվել են ջրագծի փոխարինման աշխատանքներ: D=50 մմ պողպատե ջրագծի L=200մ հատվածը փոխարինվել է D=63մմ պոլիէթիլենային խողովակով, իսկ L=160մ հատվածի D=32մմ պողպատե ջրագիծը՝ D=32մմ պոլիէթիլենային խողովակով: Ջրամիացման կետին կից տեղադրվել են թվով 10 ջրաչափեր: Կատարված աշխատանքների արդյունքում բարելավվել է ջրամատակարարումը, բարձրացել է ջրագծի շահագործման հուսալիությունը:

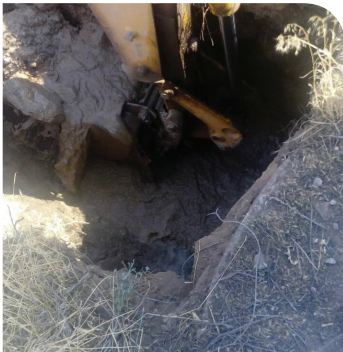
● Մաշտոց փողոցում իրականացված վթարաորոնողական աշխատանքների շրջանակներում հայտնաբերվել և վերացվել է թվով 2 վթար, խնայվել է մոտ 2լ/վ ջրաքանակ:

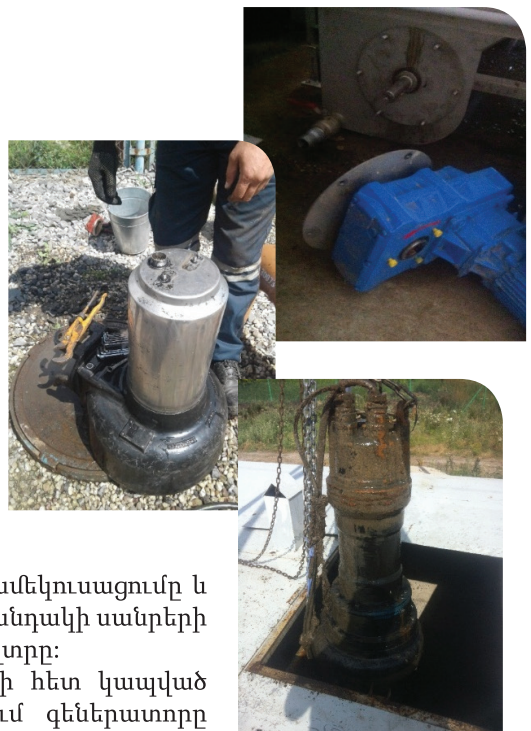
- «Գավառ» ԿՄԿ-ում 1-ին հոսքագծի ավազի հորիզոնական կոնվեյերի խծուծը մաշվել էր, և կեղտաջուրը թափվում էր հատակին: Այն ապամոնտաժվել է, և խծուծը փոխարինվել է նորով, որն էլ աշխատում է անխափան: Փոխարինվել են նաև օդամուղի օդի ֆիլտրը և ռոտորի ածուխե թիակները: «Գավառ» ԿՊ-ում «Wilo» մակնիշի պոմպն այրվել էր հոսանքի տատանումներից, որն էլ ապամոնտաժվել և տեղափոխվել է վերանորոգման:

- «Վարդենիս» ԿՄԿ-ի տարածքում գտնվող պոմպերը սպասարկման նպատակով դուրս են բերվել կոյուղու պոմպակայանի հորից, արդյունքում ստուգվել է յուղի պարունակությունը և որակը, խոնավության առկայությունը, առանցքակալների աշխատանքը, ջրամեկուսացումը և մալուխը: Կատարվել է նաև ԿՄԿ-ի սարքավորումների մանր ճաղավանդակի սանրերի կարգավորում և ստուգվել է օդամուղի ռոտորի թերթիկները և օդի ֆիլտրը:

- «Սևանի» N3 ԿՊ-ում գեներատորի ավտոմատ համակարգի հետ կապված առաջացել էր խափանում և հոսանքի բացակայության դեպքում գեներատորը ավտոմատ կերպով չէր աշխատում: Անսարքությունը վերացվել է:

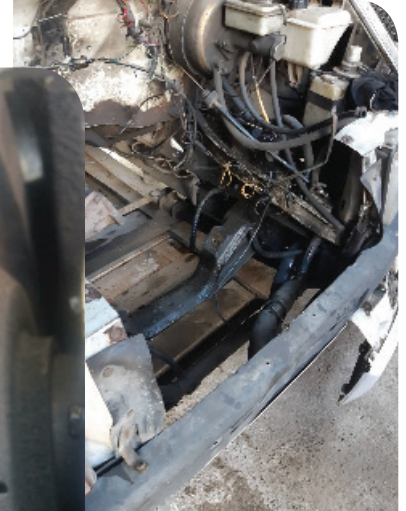
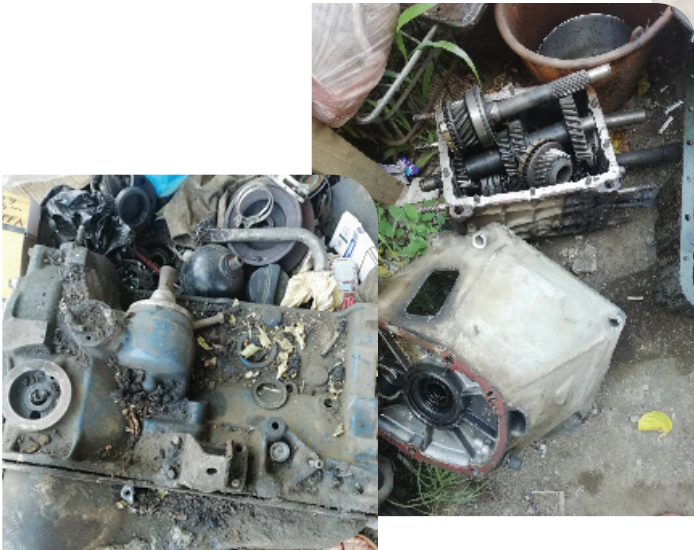
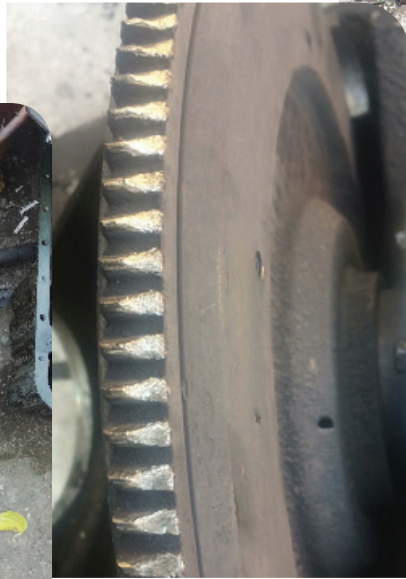
Նորոգվել են թվով 9 մեքենաների շարժիչները՝ մասնակի և ընդհանուր, փոխարինվել են հանդարտիչներ, կայծամուներ, ներդիրներ, հղկվել և կարգավորվել են գլխիկները:

Թվով 2 մեքենաների մարտկոցները փոխարինվել են նորերով:

Թվով 12 անվադողեր նորոգվել են, փոխարինվել և հավասարակշռվել են:

Թվով 6 մեքենաների վրա իրականացվել է գեներատորի նորոգում, փոխարինվել են ածուխներ, դիողային կամրջակներ, առանցքակալներ և տուլկիներ:

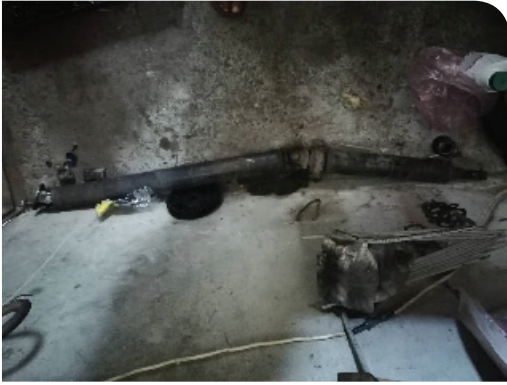
Թվով 6 մեքենաների վրա փոխարինվել են կցորդման սկավառակներ, շաղկապման մեխանիզմներ, անջատող առանցքակալներ և խտաբուկեր:

Հովացման համակարգի նորոգում է իրականացվել թվով 6 մեքենաների վրա, փոխարինվել են հովացման ռադիատորները, հովացման ռադիատորների կափարիչները, խողովակները, փոկերը և ջրի պոմպերը:

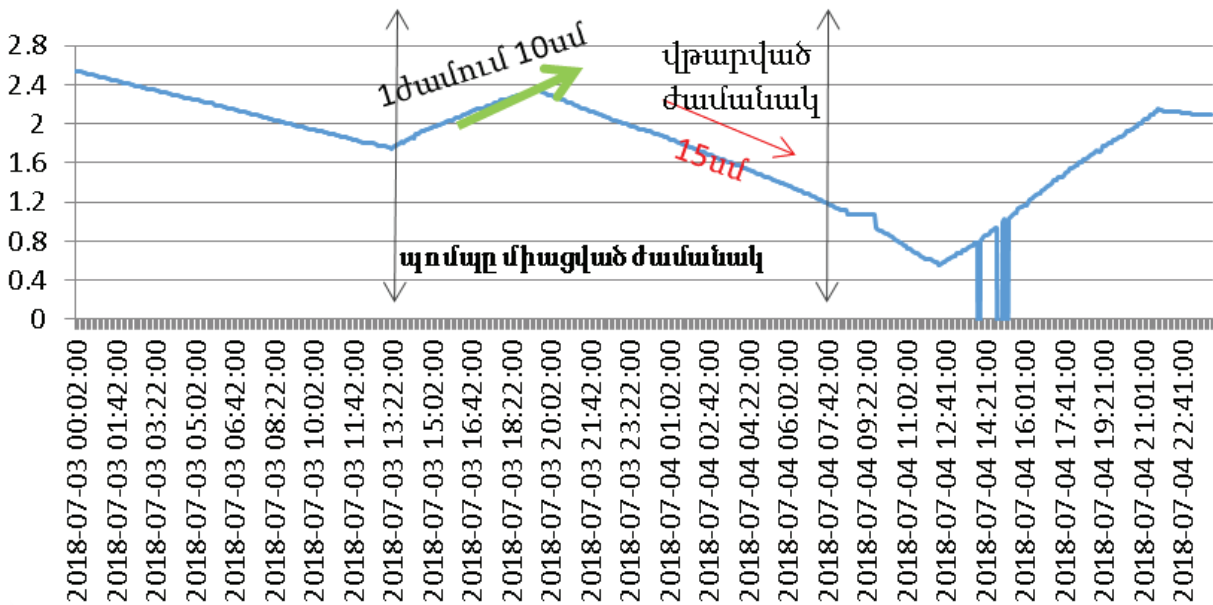
● «Արմավիր» տեղամասի սպասարկման տարածքում գտնվող «Արտամետ» պոմպակայանի միջոցով ջուրը մատակարարվում է գ.Արևադաշտ, գ.Արտամետ և «Էռնեկյան» ՕԿՋ: Արևադաշտ գյուղի ջրամատակարարումը տեղի է ունենում ամենօրյա ժամային գրաֆիկով՝ 09:00-12:00-ն ընկած ժամանակահատվածում, իսկ գ.Արտամետում և «Էռնեկյանի» ՕԿՋ-ում մատակարարման ժամային գրաֆիկը պայմանավորված է տվյալ տարածքներում գտնվող ՕԿՋ-ների լցվածությամբ: Նշված ՕԿՋ-ներում տեղադրված մակարդակաչափը միացված է «Լոկատոր» ծրագրին, որի միջոցով ստացված տվյալներից պարզվել է, որ «Արտամետ» ՕԿՋ մղվող ջրատարի վրա առաջացել է վթար: Այդ մասին տեղեկացվել է «Արմավիր» տեղամասը, որի աշխատակիցների կողմից հայտնաբերվել է վթարի վայրը: Վթարավերականգնողական աշխատանքների իրականացման համար դադարեցվել է «Արտամետ» պոմպակայանի աշխատանքը, ինչից հետո կատարվել է D=200մ պողպատե խողովակաշարի գողում: Ստորն ներկայացված է «Արտամետ» ՕԿՋ-ի մակարդակաչափից ստացված գրաֆիկական պատկերը:
