«ՎԵՈԼԻԱ ԶՈՒՐ» ՓԲԸ

ԱՄՍԱԿԱՆ ՀԱՇՎԵՏՎՈՒԹՅՈՒՆ

ՄԱՐՏ 2019

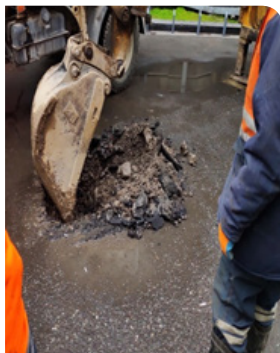
● «Կենտրոն» տեղամասի սպասարկման տարածքում գտնվող Լեոյի փողոց 7 հասցեում իրականացված վթարաորոնողական աշխատանքների արդյունքում դիտահորում  $D=50$  մմ պողպատե խողովակի վրա հայտնաբերվել և գողման միջոցով վերացվել է գաղտնի վթար, ինչպես նաև  $L=1$  զժ/մ երկարության քայքայված հատվածը փոխարինվել է նոր խողովակով, տեղադրվել է  $D=50$  մմ փական: Իրականացված աշխատանքների արդյունքում խնայվել է մոտ  $Q=2.0$  լ/վ ջրաքանակ:

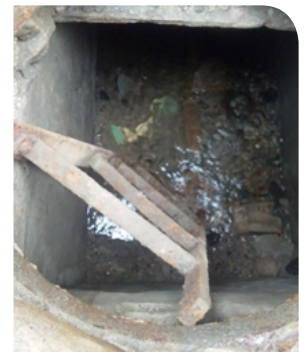
● Շիրակի փողոց 45/2 հասցեում իրականացված վթարաորոնողական աշխատանքների արդյունքում հայտնաբերվել և խցափակվել է թվով 8 սպորինի միացում: Խցափակման միջոցով շահագործումից հանվել է տարածքով անցնող  $D=200$  մմ քայքայված ջրագծի  $L=122$  զժ/մ հատվածը:

● Հին ջրագծից միացումներն իրականացվել են Շիրակի փողոցով անցնող  $D=300$  մմ ջրագծից  $D=50$  մմ և  $D=20$  մմ պոլիէթիլենային խողովակներով՝  $L=40$  մ զժ/մ ընդհանուր երկարությամբ: Տարածքում գտնվող «Մետ-Մար» համալիրի ջրաչափական հանգույցը տեղափոխվել է տարածքից դուրս, և մոտ 20 օրվա ընթացքում  $220$  մ<sup>3</sup>-ի փոխարեն գրանցվել է  $850$  մ<sup>3</sup> ջրի ծախս: Իրականացված աշխատանքների արդյունքում խնայվել է  $Q=3.0$  լ/վ ջրաքանակ և գրանցվել է հասույթի աճ:

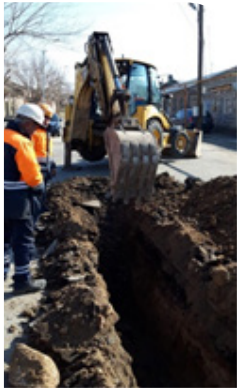
● Ջրաշեն 1-ին փողոցի D=100 մմ L=540 գծ/մ վթարային վիճակում գտնվող պողպատյա խողովակներն ամբողջովին քայքայված էին, ինչն էլ հանգեցնում էր հաճախակի վթարների, ջրակորուստի և հետագա շահագործման անհնարինությունը:

● Խնդրի կարգավորման, բնականոն ջրամատակարարման ապահովման և ջրագծի թողունակության բարձրացման համար «Էրեբունի» տեղամասի աշխատակիցների կողմից կոռոզիայի ենթարկված խողովակները փոխարինվել են D=110 մմ L=540 գծ/մ պոլիէթիլենային խողովակներով:

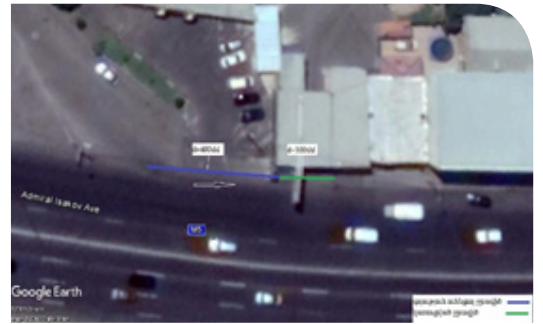
Իսակով-Արգավանդ խաչմերուկի ջրամատակարարման սխեմա

● Իսակով-Արգավանդ խաչմերուկում վթարված D=400 մմ պողպատե խողովակը փոխարինվել է նոր D=110 մմ L=20 գծ/մ պոլիէթիլենային ջրագծով, ինչը կնպաստի տեղի գաղտնի վթարների կրճատմանը:

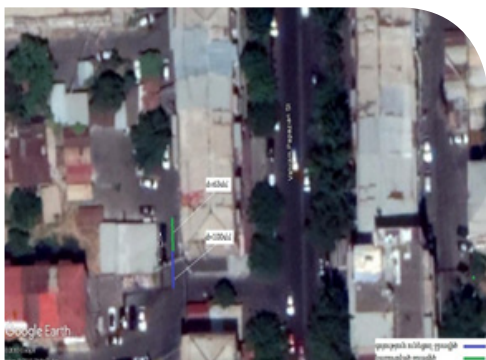
Կոմիտասի 7/4 հասցեի ջրամատակարարման սխեմա

● Կոմիտաս 7/4, Փափազյան 23 և Փափազյան 23/1 հասցեներում բակիչներն ահագանգել էին վթարների խնդրով: Մասնագետների արագ արձագանքման շնորհիվ այս հասցեներում պողպատե խողովակաշարերի վթարված հատվածները փոխարինվեցին համապատասխանաբար D=63 մմ L=18 գծ/մ, D=63 մմ L=17 գծ/մ և L=20 գծ/մ նոր պոլիէթիլենային ջրագծերով: Կատարված աշխատանքներից հետո տեղի ջրամատակարարումը վերականգնվեց և հնարավոր եղավ տնտեսել Q=0.3 լ/վ ջրաքանակ:

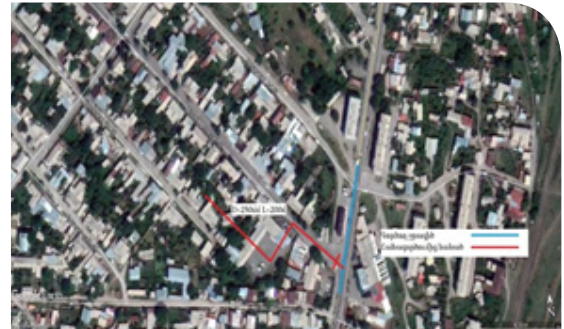
Ա. Պետրոսյան փողոցի ջրամատակարարման սխեմա

● Ղանդիլյան և Ա.Պետրոսյան փողոցների խաչմերուկում գործող ավտոտեխսպասարկման կետից ահագանգ էր ստացվել, որ տարածքում տեղի է ունեցել ջրագծի վթար: Ուսումնասիրությունների արդյունքում պարզ դարձավ, որ վթարի պատճառը հին, ամբողջովին քայքայված ջրագիծն էր, որը տարիներ առաջ կառուցված նոր ջրագիծը գործարկելուց հետո շահագործումից դուրս չէր բերվել:  $D=250$  մմ  $L=200$  գծ/մ խողովակը խցափակման միջոցով շահագործումից հանելու արդյունքում խնայվեց շուրջ  $Q=5$  Լ/վ ջրաքանակ:

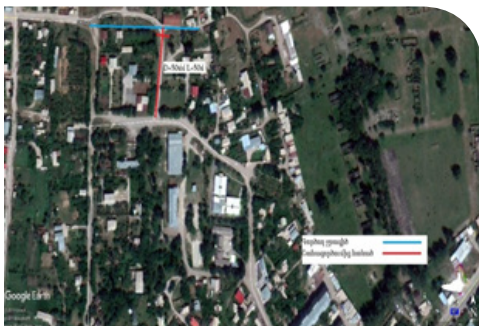
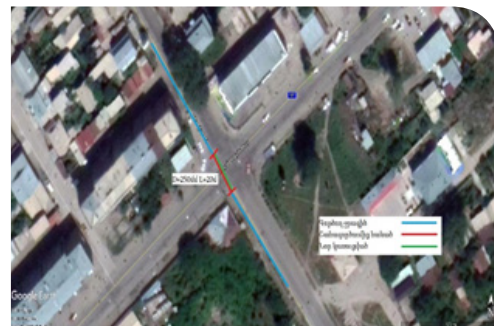
Խրիմյան Հայրիկ փողոցի հարակից թաղամասի ջրամատակարարման սխեմա

● Խրիմյան Հայրիկ 5/5 հասցեում առկա ջրագծի վթարի ուսումնասիրությունների արդյունքում պարզ դարձավ, որ նշված տարածքով անցնող  $D=50$  մմ  $L=50$  գծմ քայքայված պողպատե ջրագծից որևէ բաժանորդ միացում չունեն, ուստի այն դուրս բերվեց շահագործումից: Իսկ Բարոնյան և Խր. Հայրիկ փողոցների խաչմերուկում արձանագրված խոշոր վթարն արձանագրվել էր  $D=250$  մմ ջրագծի վրա: Փորման աշխատանքներով պարզ դարձավ, որ այն ենթակա չէ վերանորոգման, ուստի որոշում կայացվեց նորով փոխարինել քայքայված հատվածը: Աշխատանքների բարեհաջող ավարտից հետո վերոնշյալ փողոցի և հարակից թաղամասերի անխափան ջրամատակարարումը կրկին վերականգնվեց:

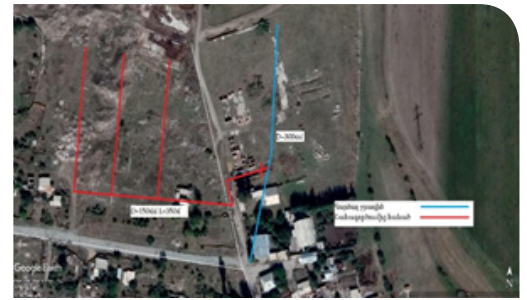
*Ռ. Դանիելյան փողոցի ջրամատակարարման սխեմա*

● Մավոյան-Ռ.Դանիելյան փողոցների խաչմերուկով անցնող  $D=300$  մմ պողպատե ջրագծի վրա կատարված ուսումնասիրություններով հայտնաբերվել և իցափակման միջոցով շահագործումից հանվել է  $D=150$  մմ  $L=350$  մ պողպատե ջրագծի հատվածը, որը նախկինում կառուցված է եղել տեղի բանվորական ավանի համար, ինչը ներկայումս գոյություն չունի: Իրականացված աշխատանքների արդյունքում տնտեսվել է 2-3լ/վ ջրաքանակ:

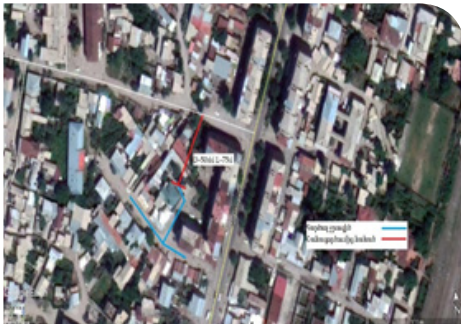
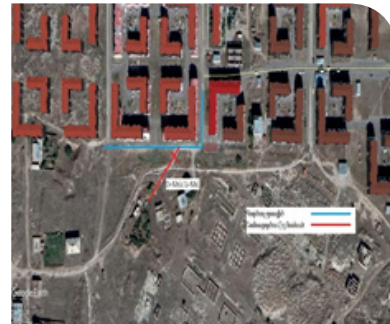
*Ղանդիլյան 1 նրբ.-ի և Մուշ 2 թ.-ի ջրամատակարարման սխեմա*

● Քաղաքի Ղանդիլյան 1 նրբ. և Մուշ-2 թաղամսի 9 փողոցին կից տարածքում ևս կատարվել են ուսումնասիրություններ և շահագործումից հանվել են համապատասխանաբար  $D=50$ մմ,  $L=75$ մ և  $D=50$ մմ,  $L=50$ մ պողպատե հին ջրագծերը, որոնց վրա այլևս որևէ բաժանորդի միացում առկա չէր:

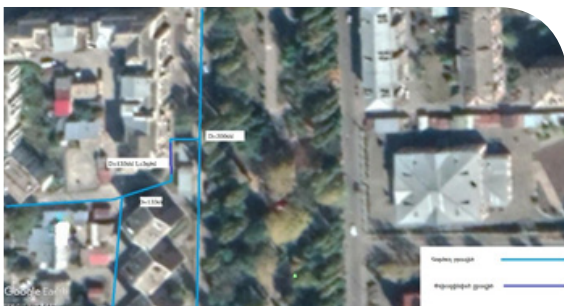
*Ներսիսյան 2 շենքի ջրամատակարարման սխեմա*

● Ներսիսյան 2 շենքից հաճախակի ահագանգ էր ստացվում առկա առաջացող վթարի խնդրով: Պարզվեց, որ կրկնվող վթարների արդյունքը հնամաշ խողովակն էր, որը կառուցվել էր դեռևս նախորդ դարի կեսերին: Այն ամբողջությամբ նորով փոխարինելու շնորհիվ բարելավվեց ցանցում ջրի ճնշումն ու խնայվեց  $Q=1.0$  լ/վ ջրաքանակ:

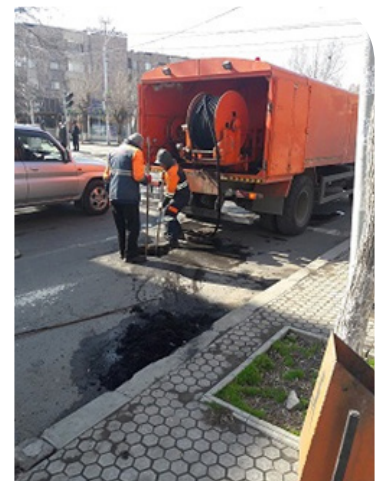
● Դեռևս պայմանագրային առաջին տարվա ձմռանը «Արևմուտք» տարածաշրջանային տնօրինության «Էջմիածին» տեղամասը քաղաքի Մաշտոց փողոցում արձանագրել էր կոյուղատարի անբավարար աշխատանքը: Այստեղ ամեն անգամ տեղումներից հետո փողոցը ողողվում էր ջրով. պատճառներից մեկն այն էր, որ անձրևատարը միացված էր կոյուղուղատար ցանցին: Նախորդ տարիների փորձը հաշվի առնելով այս տարի ձնհալից հետո տնօրինության կողմից մեկնարկեցին տեղի կոյուղատարի պրոֆիլակտիկ մաքրման աշխատանքներ, որոնց շնորհիվ ցանցը առավելագույնս կմաքրվի նախորդ ամսիների աղտոտվածության նստվածքից և կնվազի քաղաքի այդ հատվածում «սեզոնային» ջրակույտերի առաջացման հավանականությունը:

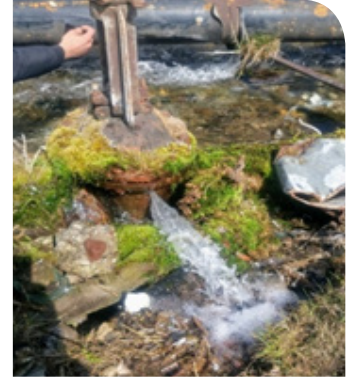
● Սայաղյան փողոցում իրականացված վթարառորոնողական աշխատանքների և չափագրումների արդյունքում  $D=20$  մմ պոլիէթիլենային քայքայված ջրագծի  $L=10$  գծ/մ հատվածը փոխարինվել է նոր խողովակներով, որի արդյունքում խնայվել է մոտ  $Q=1.5$  լ/վ ջրաքանակ:

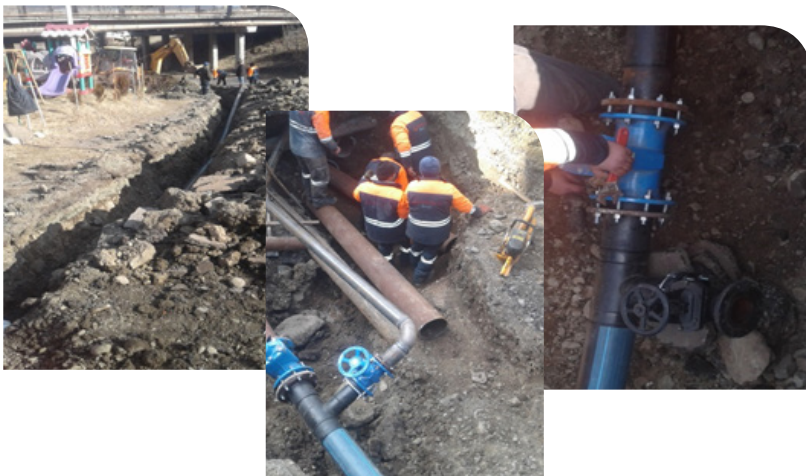
● Տեղամասի և գոտիավորման խմբի աշխատակիցների կողմից վթարառորոնողական աշխատանքներ իրականացնելիս քաղաքի Կաղնի Խաչ թաղամասը սնող  $D=200$  մմ ջրագծի վրա հայտնաբերվել է գաղտնի վթար:  $D=200$  մմ ջրագծի մոտ  $L=50$  գծ/մ երկարության հատվածը անցնում էր կամուրջի տակով՝ 4-6 մ թաղման խորությամբ, ինչը գրեթե անհնարին էր դարձնում իրականացնել վթարավերականգնողական աշխատանքները:

● Տեղամասի աշխատակիցների կողմից կառուցվել է  $D=160$  մմ  $L=150$  գծ/մ երկարության բարձր ճնշման նոր ջրագիծ՝ փականային հանգույցներով և ճնշման կարգավորիչներով: Իրականացված աշխատանքների արդյունքում խնայվել է  $Q=7$  լ/վ ջրաքանակ:

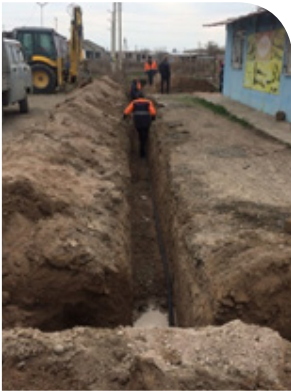
● Մասիս քաղաքի 5րդ թաղամասը սնող՝ Վեդու գործարանի կողմից արտադրված և ջրամատակարարման ստանդարտներին չհամապատասխանող պոլիէթիլենային ջրագծի  $D=63$  մմ  $L=300$  գծ/մ հատվածը գտնվում էր խիստ վթարային վիճակում և անցնում էր սեփական տնատիրությունների տակով: Ամբողջովին քայքայված խողովակների վրա հաճախակի տեղի ունեցող վթարները հնարավոր չէր վերացնել պատշաճ կերպով և ժամանակին, ինչպես նաև դրանց պատճառով առաջանում էին ջրակորուստներ, ջրագծերում ճնշման անկումներ և հետագա շահագործման անհնարինություն:

Խնդրի կարգավորման և բնականոն ջրամատակարարման ապահովման համար «Մասիս» տեղամասի աշխատակիցների կողմից Մասիս քաղաքի 5-րդ թաղամասի վթարային ջրագիծը փոխարինվել է  $D=63$  մմ  $L=323$  գծ/մ և  $D=40$  մմ  $L=20$  գծ/մ պոլիէթիլենային խողովակներով: Աշխատանքների կատարման ընթացքում փոխարինվել են նաև հին ջրագծերից սնվող թվով 4 բաժանորդների անհատական միացումները: Կատարված աշխատանքների արդյունքում ավելացել է ջրամատակարարման շարունակականությունը, խնայվել է մոտ  $Q=1-1.5$  լ/վրկ ջրաքանակ, բարձրացել է ջրագծի շահագործման հուսալիությունը, կրճատվել են շահագործման ծախսերը:

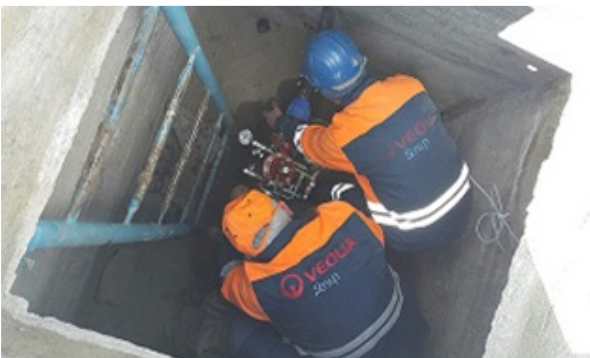
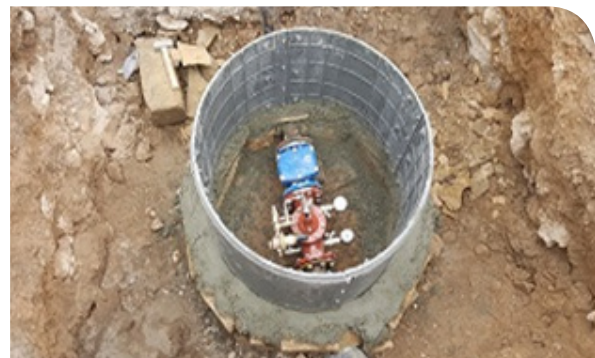
● Համայնքում կատարված ուսումնասիրությունների արդյունքում արձանագրվել էր 8 մթն ավելցուկային ճնշում, ինչը ջրակորստի և խողովակների վրա վթարների առաջացման պատճառ էր դառնում, այստեղից էլ բնականոն ընթացքով ջրամատակարարում ապահովելու հարցում էին դժվարություններ ծագում: Խնդրի լուծման նպատակով գյուղի սկզբնամասում Մաքրավան-Արծվյան ջրատարից սնվող ջրագծի վրա, տեղադրվեց ճնշման կարգավորիչ փական: Այժմ ցանցում ճնշումը կարգավորված է, իսկ գյուղացիներն էլ անխոչընդոտ ջրամատակարարում ունեն:

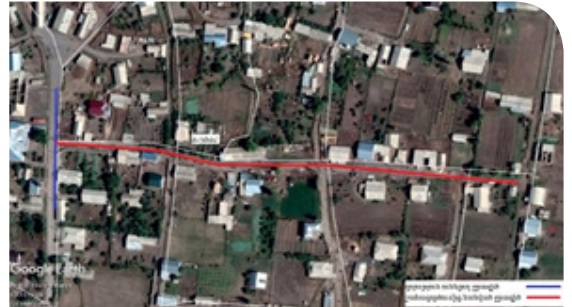
Բենիամին գյուղի ջրամատակարարման սխեմա

● Համայնքում խցափակման միջոցով շահագործումից հանվել է վթարված  $D=500$  մմ  $L=500$  գծ/մ պողպատե խողովակը, որի վրա բաժանորդների միացումներ չկային: Արդյունքում խնայվել է  $Q=1.5$  լ/վ ջրաքանակ և վերացել է գաղտնի վթարների առաջացման հավանականությունը:

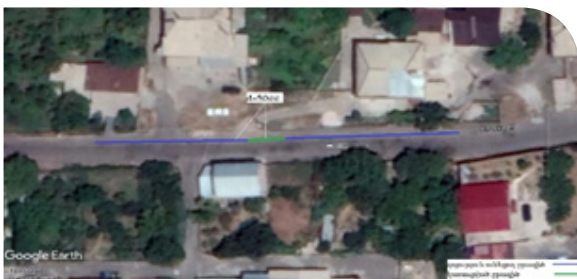
Չովունի 9-րդ փողոցի ջրամատակարարման սխեմա

● Համայնքի 9-րդ փողոցում  $D=50$  մմ պողպատե խողովակի վթարված հատվածը փոխարինվել է նոր խողովակով: Արդյունքում նշված փողոցում բարձրացել է ջրի ճնշումը և կարգավորվել տեղի ջրամատակարարումը:

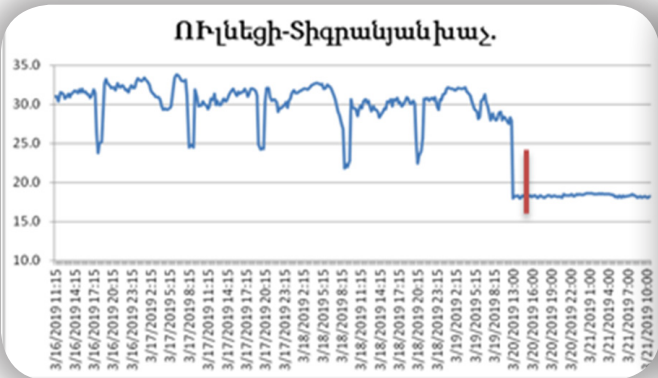
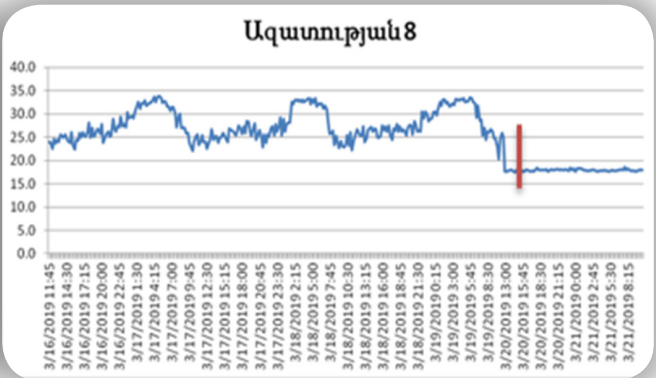
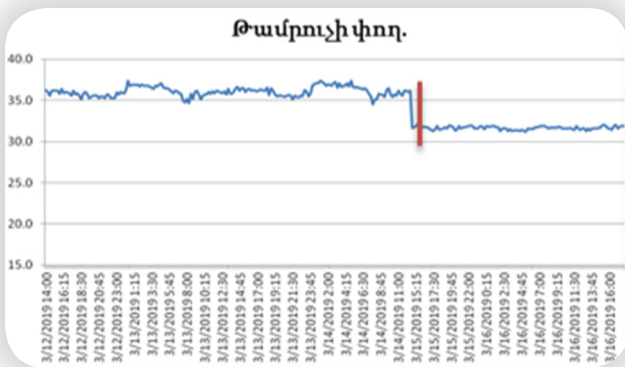
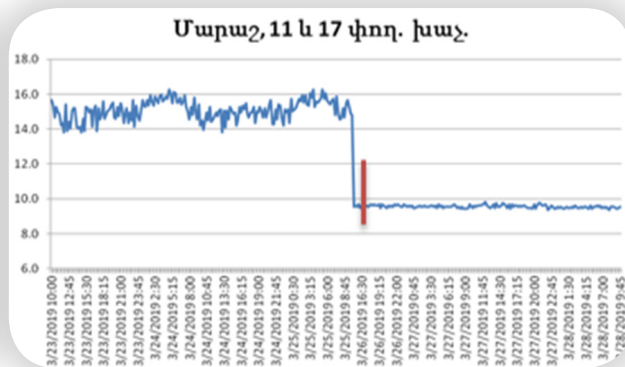
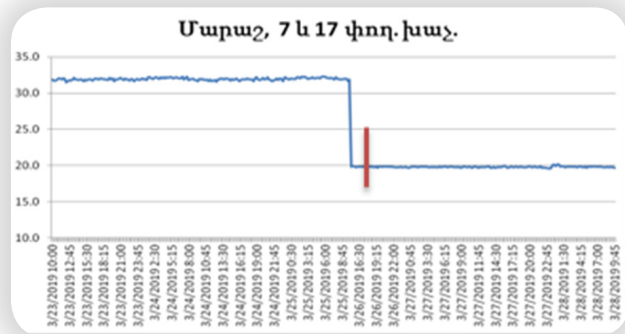
Հաշվետու ամսվա ընթացքում շահագործման տարածաշրջանների տնօրինություններում թվով 66 ՃԿՓ-ների վրա տեղադրվել են ճնշման լրգերներ: Ուսումնասիրության արդյունքում պարզվել է, որ նշված ՃԿՓ-ներից 17-ն անսարք են: Անսարքությունները վերացվել են համապատասխան ստորաբաժանման կողմից:

Ստորև ներկայացված են որոշ կարգաբերված ՃԿՓ-ների վրա տեղադրված ճնշման լրգերների գրաֆիկները. (նկարներում պատկերված ուղղահայաց կարմիր գիծը ցույց է տալիս իրավիճակն աշխատանքներից առաջ և հետո):

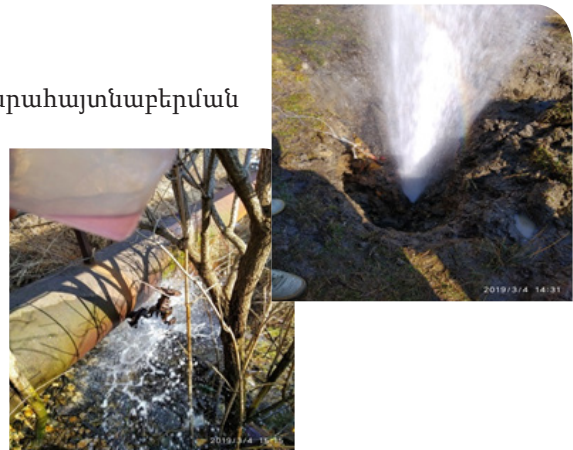
Մարտ ամսվա ընթացքում իրականացվել են մի շարք վթարահայտնաբերման և ջրատար համակարգի օպտիմալացման աշխատանքներ: Ամենաուշագրավը Ստեփանավան քաղաքի ջրամատակարարման բարելավումն էր, որտեղ բացի ջրամատակարարումն ամբողջությամբ 24-ժամյա դարձնելուց, նաև ջրարտադրությունը նվազեցվել է 10 %-ով (25 լ/վ), իսկ ջրարտադրության վրա էլ. էներգիայի ծախսը նվազեցվել է 35 %-ով կամ 21,000 կԿտ/ամիս: Ուսումնասիրվել է նաև Գետավան պ/կ-ից դեպի գյուղեր (Ագարակ, Յաղոբան, Կողես) ջրատարը: Արդյունքում պարզվել է, որ ջրատարում գոյություն ունեն վթարներ գումարային  $Q \approx 25$  լ/վ:

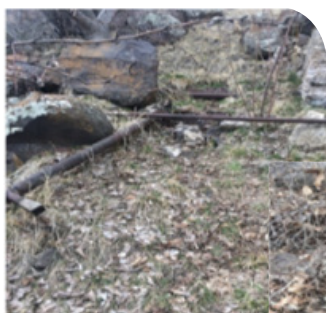
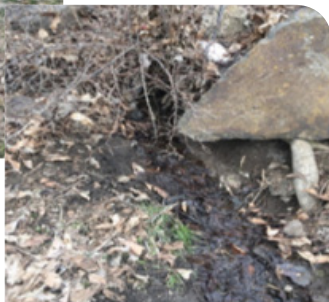
Արգել

- ▶ հայտնաբերվել է վթար  $Q=1$  լ/վ,
- ▶ շահագործումից հանվել է  $d=80$  մմ տրամագծով ջրագիծ, որի արտահոսքը կազմում էր  $Q=1.3$  լ/վ: Այն խցափակվել է:
- ▶ Գյուղի վերջնամասում գտնվող  $d=500$  մմ տրամագծով ջրթող փականի արտահոսքը կազմում էր  $Q=2$  լ/վ: Այն խցափակվել է:

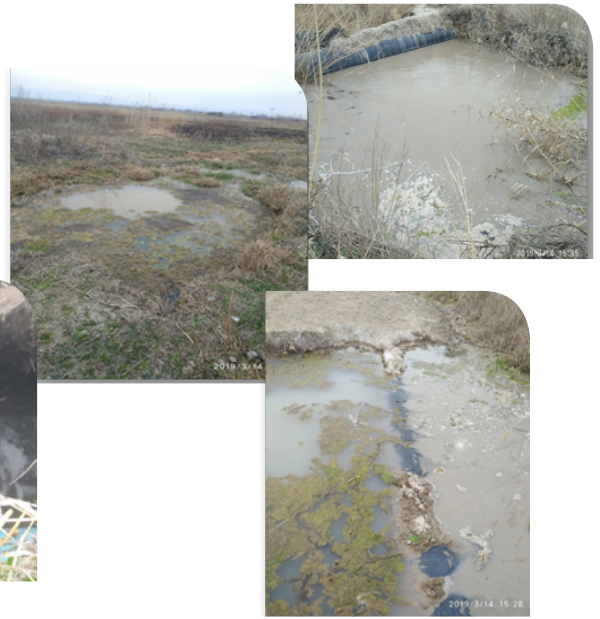
● Պլանային աշխատանքներով պայմանավորված՝ գործարկվել է Արարատյան պ/կ-ն, որի ընթացքում ուսումնասիրվել է Արարատյան 1 ջրատարը: Այն գտնվում է շատ անմխիթար վիճակում: Չափումներով պ/կ-ից մինչև օդանավակայանի ջրթող փական, որի ընթացքում պ/կ-ում զարգանում է 6 մթն. ճնշում, ջրի արտահոսքը կազմել է 200լ/վ:

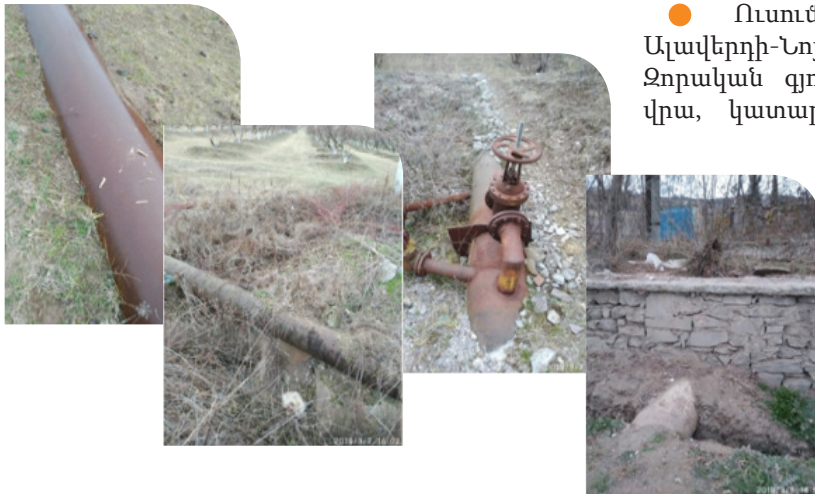
## Նոյեմբերյան

● Ուսումնասիրվել է նաև Լոռի-Բերդ համակարգի Ալավերդի-Նոյեմբերյան հատվածը, որի վերջին կետը Զորական գյուղն է: Գյուղի միացման մոտ ջրատարի վրա, կատարվել են չափումներ: Դեպի Նոյեմբերյան գոյություն ունեցող ջրատարի ուսումնասիրության արդյունքում պարզվել է, որ համապատասխան աշխատանքներ կատարելուց հետո հնարավոր է Նոյեմբերյան քաղաքի ջրամատակարարումն ապահովել Լոռի-Բերդ համակարգից:

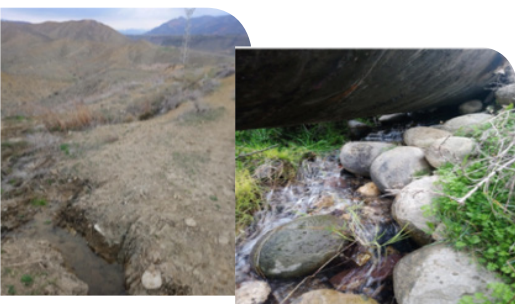
● Գառնի կատարած շրջայցի ժամանակ հայտնաբերվել են վթարներ Գառնի-Երևան մոտ 5լ/վ և Գառնի-Արտաշատ 1լ/վ ջրատարների վրա:

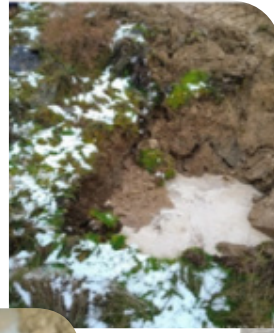
● Կարգավարման ծառայությունից ստացված ահագանգից ելնելով հայտնաբերվել է վթար գազի հորեր տարածքում Արզնի 2 ջրատարի վրա 130լ/վ: Արագ կազմակերպվել է ջրատարի կանգառ՝ վթարը վերացնելու նպատակով:

Կանգառի ընթացքում կատարվել են չափումներ Արզնի 1 ջրատարի վրա և հայտնաբերվել գաղտնի վթար  $Q \approx 190$ լ/վ: Հայտարարված ջրանջատման արդյունքում այդ վթարը ևս ժամանակավոր կանխվել է:
