«ՎԵՈԼԻԱ ԶՈՒՐ» ՓԲԸ

ԱՄՍԱԿԱՆ ՀԱՇՎԵՏՎՈՒԹՅՈՒՆ

ՀՈՒՆՎԱՐ 2019

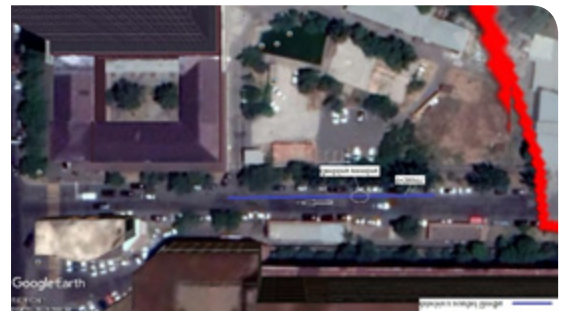
- Ահարոնյան փողոցում գրանցված ճնշման տատանումների պատճառը բացահայտելու նպատակով ձեռնարկված ուսումնասիրությունների արդյունքում պարզվեց, որ 2-րդ շենքի մոտակայքով անցնող $D=200$ մմ պողպատե ջրագծի վրա առկա էր գաղտնի վթար: Վթարի հայտնաբերումից ու վերացումից հետո նշված փողոցում բարձրացավ ջրի ճնշումն ու խնայվեց $Q=7$ լ/վ ջրաքանակ:

Ահարոնյան փողոց 2 շենքի ջրամատակարարման սխեմա

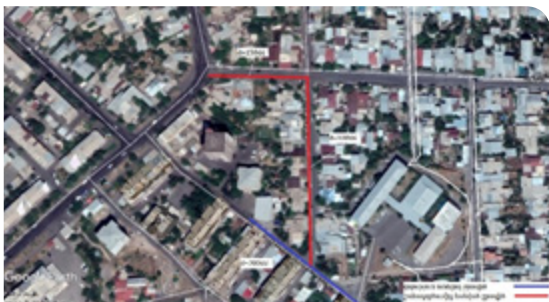
- Շավրոյան փողոցում շահագործումից դուրս են բերվել $D=150$ մմ $L=100$ գծմ և $D=100$ մմ $L=270$ գծմ ջրագծեր, ինչի շնորհիվ տնտեսվել է $Q=3.5$ լ/վ ջրաքանակ: Իսկ Քանաքեռ 12-րդ փողոցի և 11-րդ փողոցի 1-ին նրբանցքի խաչաձևում առկա $D=50$ մմ $L=50$ գծմ հին ջրագիծը խցափակման միջոցով շահագործումից հանելու արդյունքում բարելավվեց տեղի ջրամատակարարումը:

Շավրոյան փողոցի ջրամատակարարման սխեմա

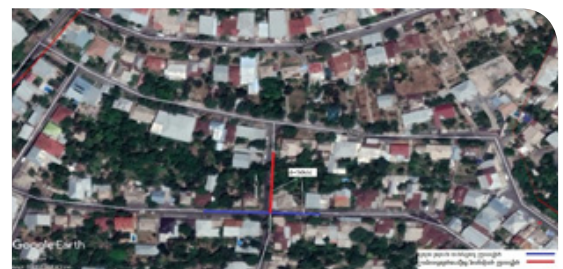
Քանաքեռ 12-րդ փողոցի ջրամատակարարման սխեմա

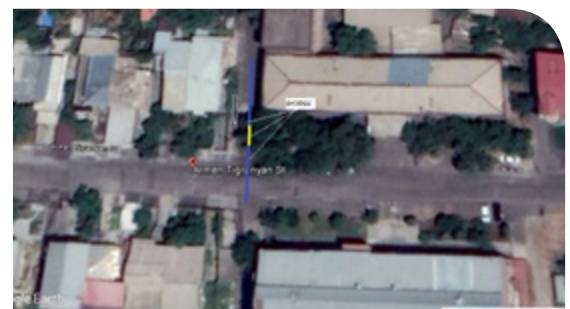
- Տիգրանյան փողոց 21 տան մոտակայքում արձանագրված վթարի վերացման աշխատանքները մեկնարկեցին ահագանգից կարճ ժամանակ անց: $D=50$ մմ ջրագծի վթարված հատվածը նորով փոխարինելու արդյունքում խնայվեց նաև $Q=3$ լ/վ ջրաքանակ:

Տիգրանյան փողոցի ջրամատակարարման սխեմա

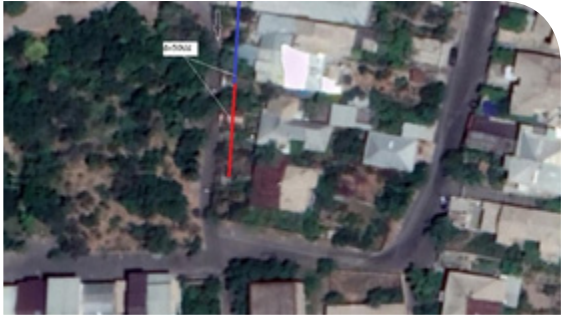
● Փափազյան փողոցում առկա $D=50$ մմ $L=35$ գծմ ջրագիծը հետագա շահագործման համար պիտանի չէր: Այն խցափակման միջոցով շահագործումից դուրս հանելուց հետո ցանցը դարձել է կառավարելի և վերացել է գաղտնի վթարների առաջացման հավանականությունը:

Փափազյան փողոցի ջրամատակարարման սխեմա

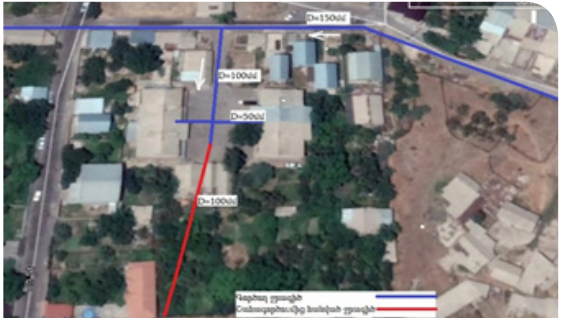
● Զովունի գյուղի 17-րդ փողոցով անցնող $D=100$ մմ թուջե խողովակի վթարը վերացնելու և $L=94$ գծմ թուջե ջրագծի հատվածը շահագործումից հանելու նպատակով իրականացված աշխատանքների արդյունքում տնտեսվել է $Q=1.0$ լ/վ ջրաքանակ:

Զովունի գյուղի 17-րդ փողոցի ջրամատակարարման սխեմա

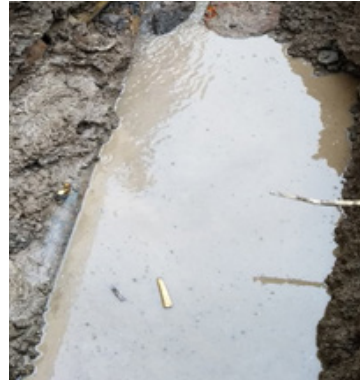
Տիգրան Մեծի 3-րդ նրբանցք

● Տիգրան Մեծի 3-րդ նրբանցքում իրականացված վթարաորոնողական աշխատանքների արդյունքում հայտնաբերվել և վերացվել է թվով 4 վթար: Իրականացվել է $D=25$ մմ ջրագծի խցափակում, $D=20$ մմ ջրագծի խցափակում 3 տեղ, $D=20$ մմ քայքայված պողպատե ջրագիծը փոխարինվել է $D=20$ մմ մետաղապլաստե խողովակներով: Արդյունքում խնայվել է մոտ $Q=4.5$ լ/վ ջրաքանակ:

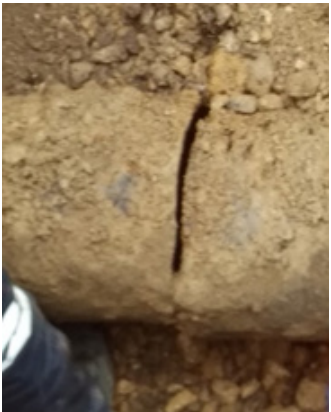
Սարի Թաղ 17 և 19ա փողոցներ

● Սարի Թաղ 17 և 19ա փողոցներում իրականացված վթարաորոնողական աշխատանքների արդյունքում հայտնաբերվել և $D=20$ մմ, $D=50$ մմ, $D=80$ մմ, $D=100$ մմ և $D=150$ մմ ջրագծերի խցափակման և ձեղքերի գոդման միջոցով վերացվել է թվով 6 վթար, ինչի արդյունքում խնայվել է մոտ $Q=10$ լ/վ ջրաքանակ:

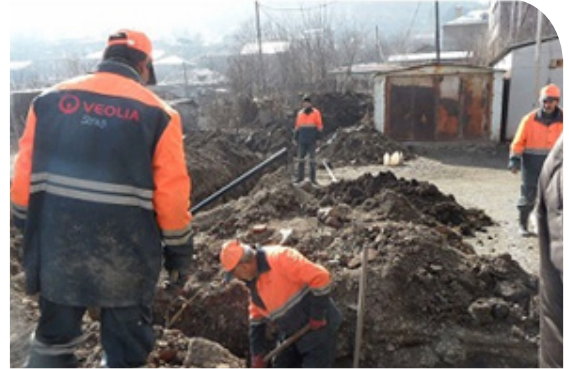
Երևանյան 72 և 76 շենքեր

● Քաղաքի Երևանյան 72 և 76 շենքերում ջրամատակարարումը կատարվում էր 6-ժամյա գրաֆիկով, իսկ տեղի բնակիչներն էլ հաճախ ահագանգում էին կրկնվող վթարների և ջրի որակի խնդիրներով: «Լոռի» տեղամասի և գոտիավորման խմբի կողմից իրականացված ուսումնասիրությունները ցույց տվեցին, որ D=50 մմ տրամագծով նոր ջրագիծ կառուցելու և D=80 մմ տրամագծով վթարային ջրագծի հնամաշ հատվածը փոխարինելու արդյունքում հնարավոր է ոչ միայն լուծել վթարների հարցը, այլև այն միացնել շուրջօրյա ջրամատակարարմամբ խողովակաշարին: Կազմակերպված աշխատանքների արդյունքում տեղի բաժանորդներն այժմ արդեն ունեն որակյալ և շուրջօրյա ջրամատակարարում:

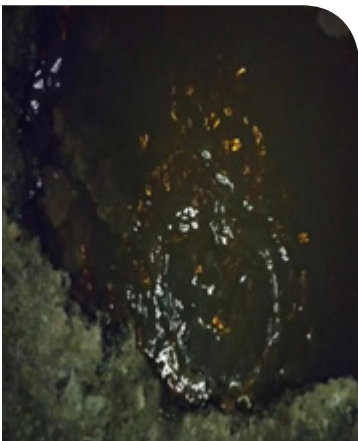
● Գավառ քաղաքում և Կարմիրգյուղում իրականացված վթարառոտնողական աշխատանքների արդյունքում հայտնաբերվել է թվով 2 վթար՝ «Կաբելի գիծ» կոչվող D=75 մմ պողպատե և Կարմիրգյուղում D=150 մմ թուջե ջրագծերի վրա: Վթարի վերացման նպատակով իրականացվել է D=75 մմ պողպատյա խողովակի ճեղքի գոդում էլ. եռակցումով և D=150 մմ թուջե խողովակի կարանահպում: Կատարված աշխատանքների արդյունքում խնայվել է մոտ Q=6 ր/վ ջրաքանակ:

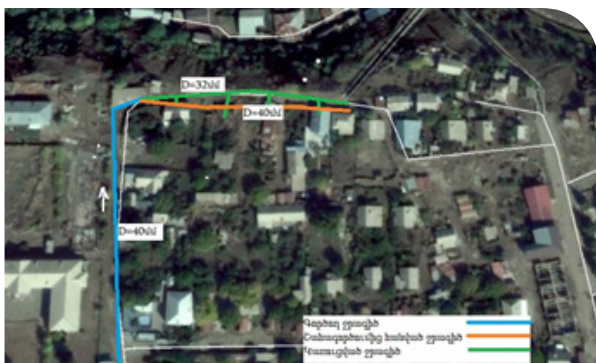
● Շահումյան փողոցով անցնող D=40 մմ քայքայված ջրագիծն անցնում էր սեփական տարածքներով: Այն նոր կառուցված D=32 մմ L=80 մ պոլիէթիլենային շրջանցող խողովակաշարով փոխարինելու շնորհիվ շահագործումից հանվել է D=40 մմ L=80 մ ջրագիծ և ցանցը դարձել կառավարելի:

Շահումյան փողոցի ջրամատակարարման սխեմա

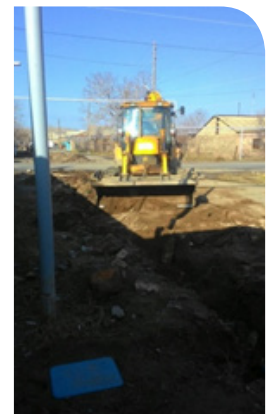
● Մեծամոր քաղաքի ԱՀԿ ճանապարհի D=150 մմ L=100 գծմ և Լեռնագոգ համայնքի 5-րդ փողոցի D=150 մմ L=130 գծմ վթարային վիճակում գտնվող պողպատյա խողովակներն ամբողջովին քայքայված էին, ինչն էլ հանգեցնում էր հաճախակի վթարների, ջրակորուստի և հետագա շահագործման անհնարինությանը:

- «Արմավիր» տեղամասի աշխատակիցների կողմից Մեծամոր քաղաքի ԱՀԿ ճանապարհի և Լեռնագոգ համայնքի 5-րդ փողոցի կոռոզիայի ենթարկված խողովակները փոխարինվել են համապատասխանաբար D=63 մմ L=100 գծմ և D=125 մմ L=130 գծմ պոլիէթիլենային խողովակներով:

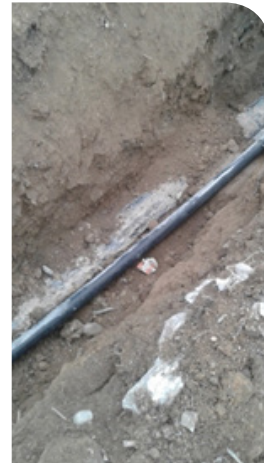
- Աշխատանքների կատարման ընթացքում փոխարինվել են նաև հին ջրագծերից սնվող թվով 10 բաժանորդների անհատական միացումները:

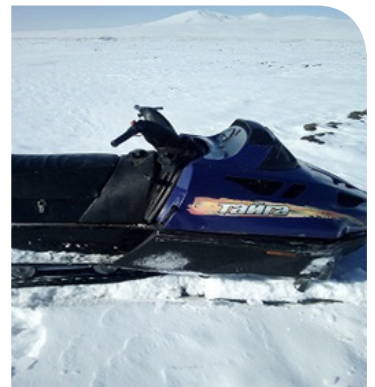
- Մաղունց, Գեղաղիր և Բերքառատ համայնքները սնուցող ջրատարը գտնվում է Արագած լեռան ամենաբարձր գագաթի լանջին: Այստեղ ցրտաշունչ ձմեռն անանցանելի է դարձնում մարդատար մեքենաներով ջրատարին հասնելու բոլոր ճանապարհները: Մակայն ժառանգած այս ջրատարի խնդիրները վերացնելու համար Ապարան տեղամասն առավել քան զինված էր. գործի դրվեց ձյունազնացր: Համայնքներին անջուր չթողնելու նպատակով դժվարահաս վայրերում աշխատանքներն իրականացվեցին առավելագույն արագությամբ. գողումով և կարանահպումով վերանորոգվեցին ջրատարի քայքայված երեք հատվածներն ու ջուրն այժմ անարգել հոսում է նշված գյուղեր դարձյալ 24-ժամյա տևողությամբ:

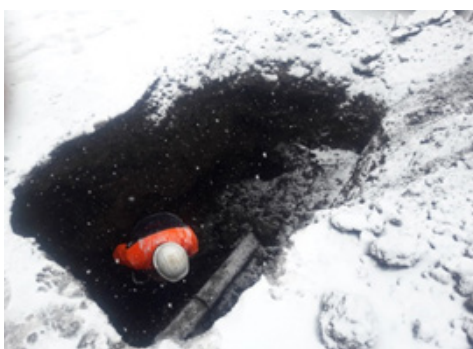
Լճաշեն համայնք

- Համայնքի ջրամատակարարումը վատթարացել էր առաջացած ցածր ճնշման պատճառով: Մևան տեղամասի աշխատակիցների կողմից կատարված վթարառոտնողական աշխատանքների արդյունքում Լճաշենի 1-ին փողոցով անցնող և համայնքը սնող D=160 մմ պոլիէթիլենային խողովակի վրա հայտնաբերվել էր վթար մոտ Q=3-5 ր/վ ջրի արտահոսքով:

- «Արևելք» ՍՏ աշխատակազմի պլաստիկ գողող-վարորդների օպերատիվ աշխատանքի արդյունքում վերացվել է D=160 մմ պոլիէթիլենային խողովակի վրա առկա վթարը, և Լճաշեն համայնքի կանոնավոր ջրամատակարարումը վերականգնվել է:

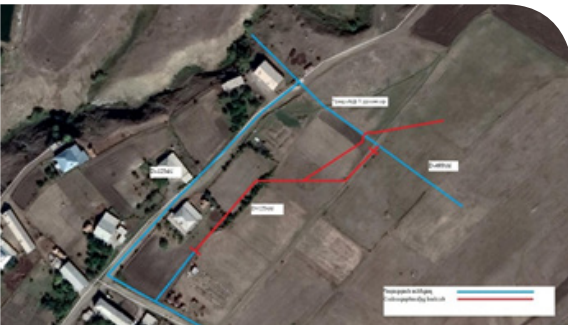
Կապս համայնքի ջրամատակարարման սխեմա

● Համայնքի վերջնամասում գրանցված վթարի վերացման նպատակով գոտիավորման խմբի կողմից ձեռնարկված ուսումնասիրությունների արդյունքում պարզ դարձավ, որ հարակից դաշտով անցնում էր $D=125$ մմ քայքայված ջրագիծ, որը միացված էր Ղազանչի 1 ջրատարին, այնուհետ Կապս գյուղի ջրամատակարարման ցանցին, մինչդեռ դրանից որևէ բաժանորդի սնուցում չէր գնում: Վերոնշյալ $L=100$ գծմ խողովակը շահագործումից հանելու շնորհիվ տնտեսվեց $Q=2.5$ լ/վ ջրաքանակ՝ համայնքի ցանցը դարձնելով կառավարելի:

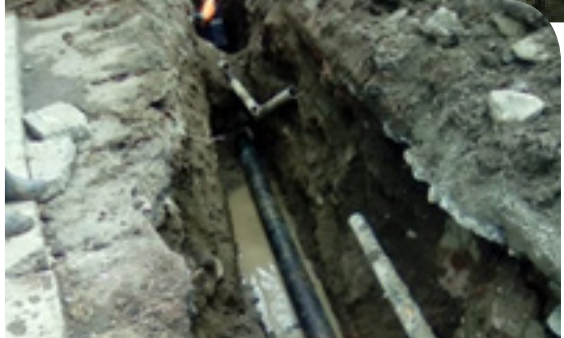
● Մոսկովյան փողոցի 13 շենքի D=150 մմ ագրեցեմենտե կոյուղագծի վրա առկա կոտրված հանգույցները առաջացրել էին նստվածքներ, ինչի հետևանքով հաճախակի տեղի էին ունենում խցանումներ: Կոյուղագծի նորմալ շահագործման համար անբավարար էր նաև կոյուղագծի թողունակությունը: Կենտրոն տեղամասի աշխատակիցների կողմից ապրեցեմենտե D=150 մմ կոյուղագծի L=12 գծմ երկարությամբ հատվածը փոխարինվել է D=200 մմ երկշերտ ծալքավոր պոլիէթիլենային խողովակներով: Կատարված աշխատանքների արդյունքում կոյուղագիծն այժմ գործում է անխափան, բարձացել է վերջինիս շահագործման հուսալիությունը և կրճատվել են շահագործման ծախսերը: Կատարված աշխատանքների արդյունքում կոյուղագիծը գործում է անխափան:

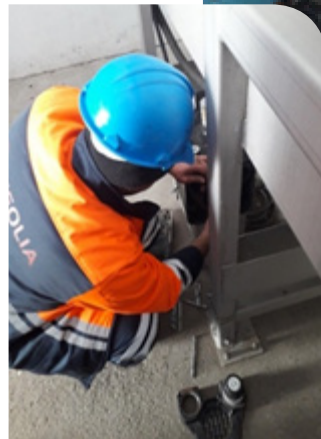
- Մարտունի ԿՄԿ-ում փոխարինվել են օդամուղի ռոտորի մաշված թիակները: Ստուգվել են նաև տիղմը և ավազը տեղափոխող կոնվեյերների պոլիէթիլենե պաշտպանիչ պատյանները: Կատարվել է բոլոր սարքավորումների կարգաբերում և զննում:

- Վարդենիսի ԿՄԿ-ում ստուգվել են տիղմը և ավազը տեղափոխող կոնվեյերների պոլիէթիլենե պաշտպանիչ պատյանները: Մաքրվել է խցանված ուղղահայաց կոնվեյերը Ստուգվել և նորերով են փոխարինվել օդամուղի ռոտորի ածխե թիակները և օդի ֆիլտրը:

- Վարդենիսի ԿՊ-ի Wilo մակնիշի պոմպն անսարք էր, որի արդյունքում պոմպակայանը չէր աշխատում: Այն վերանորոգվել է և այժմ աշխատում է անխափան:

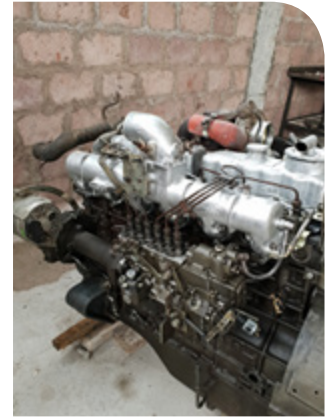
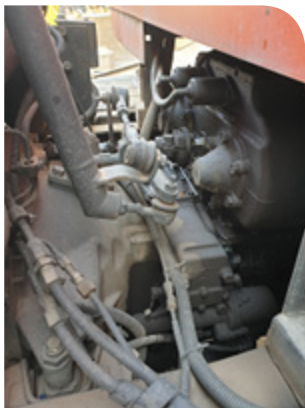
Ընդհանուր առմամբ աշխատանքներ են կատարվել ավելի քան 100 մեքենա-մեխանիզմի վրա՝ տարբեր ընթացային մասերի փոխարինում նորերով, շարժիչի նորոգում, առջևի և հետևի համակարգերի նորոգում, և այլն: Փոխարինվել են շարժիչի, փոխանցման տուփի, հիդրոհամակարգի յուղեր, գտիչներ և անտիֆրիզ, անվադողեր և մարտկոցներ:

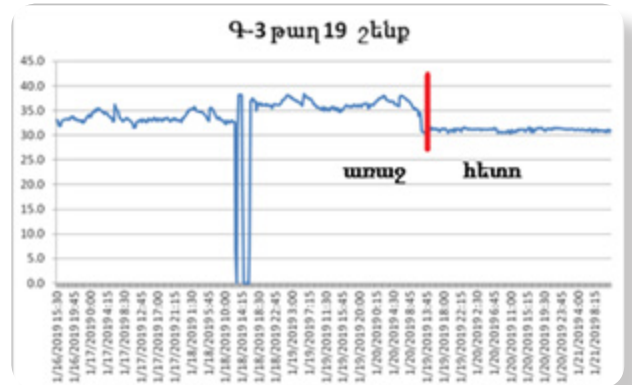
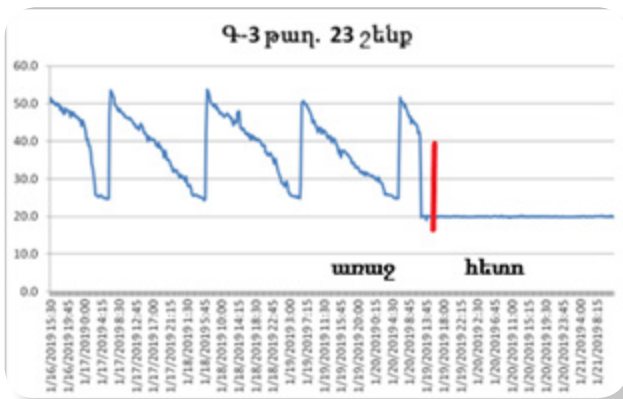
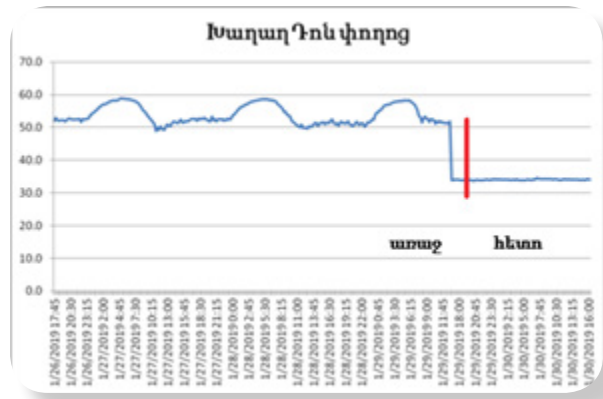
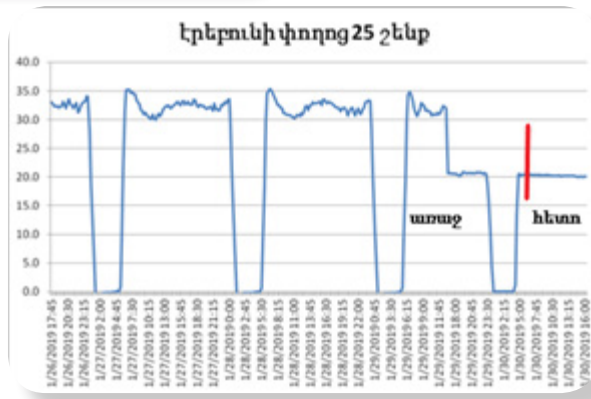
Հաշվետու ամսվա ընթացքում շահագործման տարածաշրջանների տնօրինություններում թվով 37 ՃԿՓ-ների վրա տեղադրվել են ձնշման լոգերներ: Ուսումնասիրության արդյունքում պարզվել է, որ նշված ՃԿՓ-ներից 12-ն անսարք են: Անսարքությունները վերացվել են համապատասխան ստորաբաժանման կողմից: Ստորև ներկայացված են որոշ կարգաբերված ՃԿՓ-ների վրա տեղադրված ձնշման լոգերների գրաֆիկները.

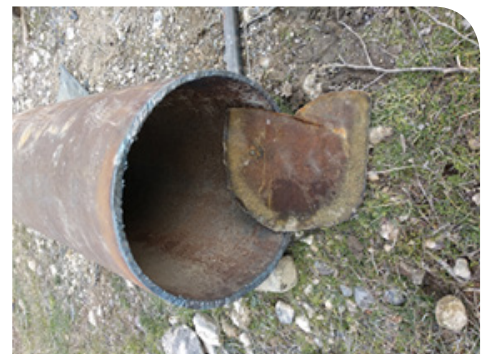
Ս.թ. հունվարի 24-ին խողովակաշարի ներքին ուսումնասիրման տեսախցիկով ուսումնասիրություն է կատարվել Գառնի-Երևան ջրատարից Խարբերդի ՕԿԶ-ն սնող D=300 մմ տրամագծով խողովակաշարի վրա: Ուսումնասիրվել է մոտ L=50 մ հատված, որի արդյունքում հայտնաբերվել է թիթեղյա արգելք: Այն ապամոնտաժելուց հետո Խարբերդի ՕԿԶ-ն սնող ջրատարի ջրաքանակն ավելացել է $Q \approx 10$ լ/վ:
Ստորև ներկայացված է թիթեղի նկարն ապամոնտաժված վիճակում

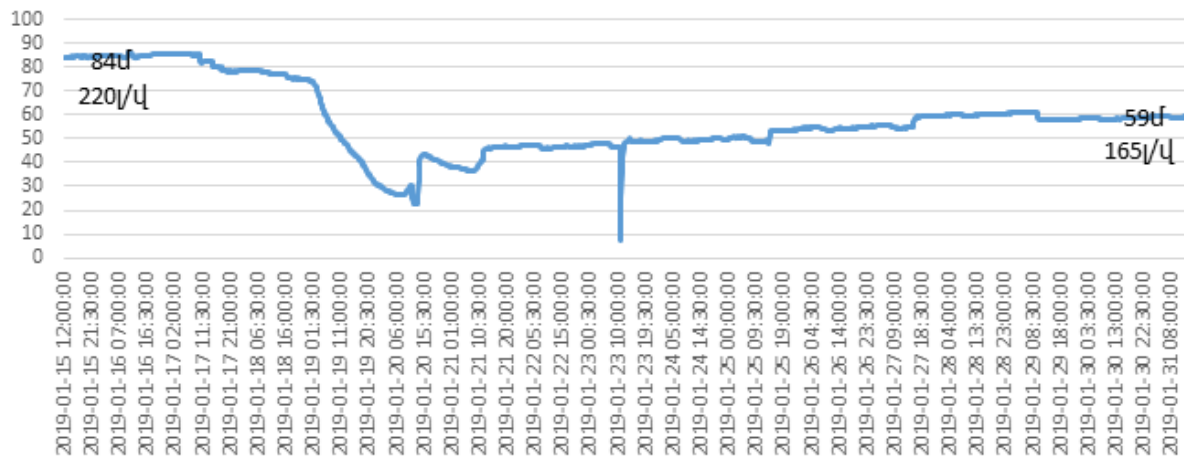
● Քաղաք Գավառում տեղադրված N «P5.1E» ճնշման լոգերից ստացված տվյալներից պարզվել է, որ քաղաքի տվյալ հատվածով անցնող ջրատարի ճնշումը նվազում է: Այդ մասին տեղեկացվել է «Գավառ» ՇՏ-ի աշխատակիցներին, որոնց կողմից հայտնաբերվել է վթարի ստույգ վայրը: Վթարավերականգնողական աշխատանքներից հետո բնականոն ջրամատակարարումը վերականգնվել է:

Ստորև ներկայացված է վերոնշյալ ճնշման տվյալից ստացված ջրի ճնշման բարձրության գրաֆիկական պատկերը.

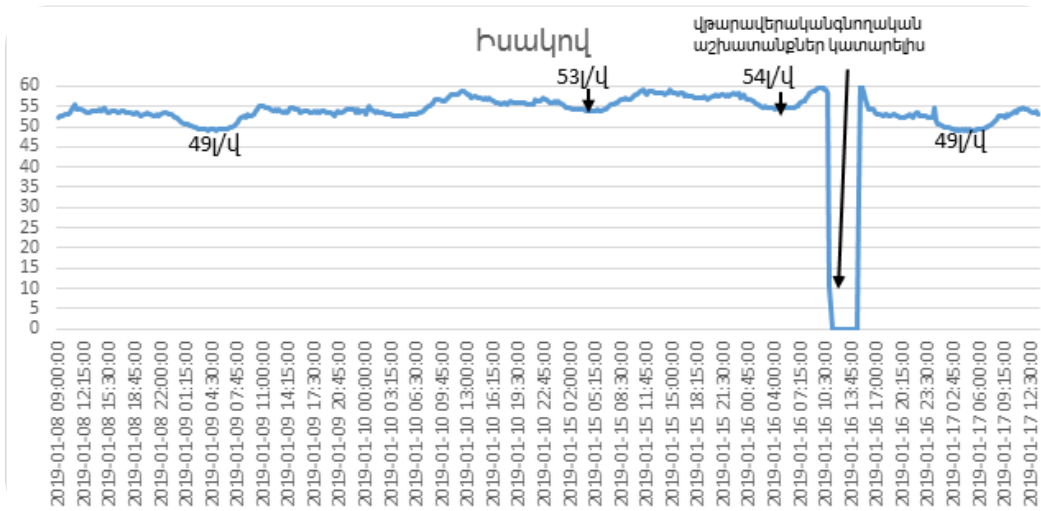
● Երևանի Իսակովի պողոտայով անցնող ջրատարի վրա տեղադրված ծախսաչափից ստացված տվյալներից պարզվել է, որ ջրասպառումը տվյալ հատվածում աճել է Q=5 լ/վ-ով: Այդ մասին տեղեկացվել է «Շահումյան» ՇՏ-ի աշխատակիցներին: Վերոնշյալ տեղամասի աշխատակիցների կողմից հայտնաբերվել է վթարի ստույգ վայրը: Հայտարարվել է պլանային ջրանջատում, որից հետո գոդման աշխատանքների միջոցով վթարը վերացվել է: Վթարը վերացնելուց հետո վերականգնվել է ջրամատակարարումը: Ստորև ներկայացված է տվյալ ծախսաչափի ցուցմունքի գրաֆիկական պատկերը.

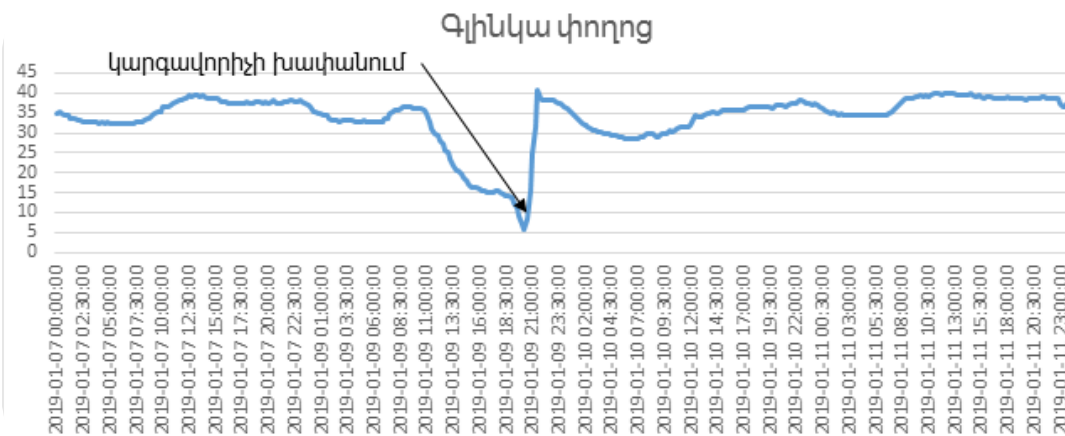
● Ըստ «Կենտրոն» ՇՏ-ի տարածքում գտնվող Գլինկա փողոցով անցնող ջրատարի ծախսաչափից ստացված տվյալների՝ ջրատարով հոսող ջրաքանակը կտրուկ նվազել է $Q=36$ լ/վ-ից հասնելով $Q=15$ լ/վ: Այդ մասին տեղեկացվել է վերոնշյալ ՇՏ-ին: Շահագործման աշխատակիցների կողմից պարզվել է, որ խափանվել է տվյալ ջրատարի ջրի հոսքը կարգավորող ճնշման կարգավորիչը: Կարգավորման աշխատանքներից հետո ջրամատակարարումը վերականգնվել է:

Ստորև ներկայացված է վերոնշյալ փողոցի ջրատարի ծախսաչափի գրաֆիկական պատկերը.

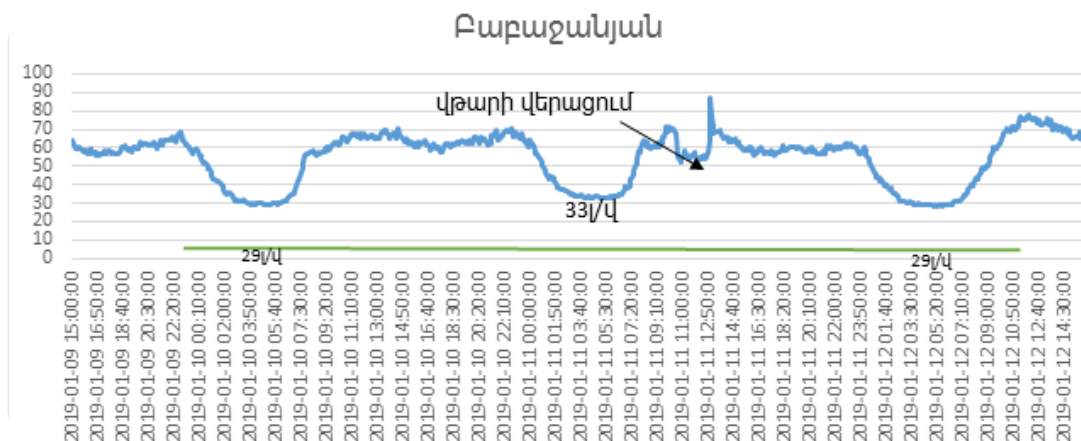
● Բարաջանյան փողոցով անցնող ջրատարի՝ ջրի հոսքը ֆիքսող ծախսաչափից ստացված տվյալներից պարզվել է, որ տվյալ տարածքում ջրասպառումն ավելացել է $Q=4$ լ/վ-ով: Այդ մասին տեղեկացվել է «Շահույան» ՇՏ-ի աշխատակիցներին: Վերջիններիս կողմից հայտնաբերվել է վթարի ստույգ վայրը:

Ստորև ներկայացված է տվյալ ծախսաչափից ստացված տվյալների գրաֆիկական պատկերը.

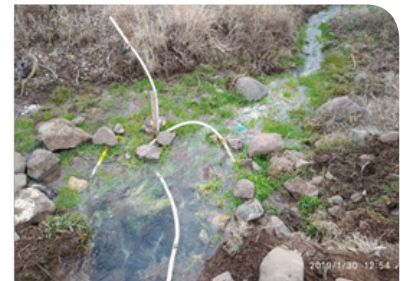
● Ղազարավանի ինքնահոս ջրատարի վրա տեղադրվել է Յշլետ տիպի հոսքաչափ: Ինչպես նաև նույն ջրատարի վրա հայտնաբերվել է վթար՝ $Q \approx 10$ լ/վ:

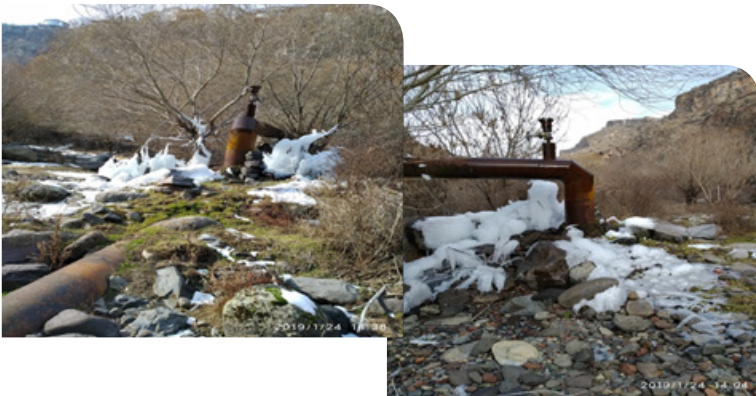
● Ուսումնասիրվել է Արտաշավան-Արտակ պ/կ-ի մոտ գտնվող ջրատարի հատվածը և արդյունքում կորեյատորի օգնությամբ պարզվել է, որ Կարբի ձորի մոտակայքում կա ջրի կորուստ՝ $Q \approx 10$ լ/վ:

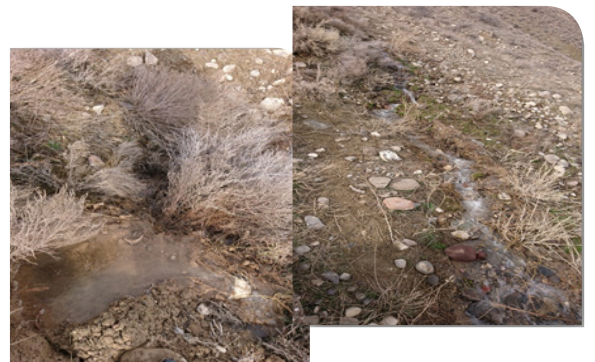
● Ջրատար կատարած հերթական շրջայցի ժամանակ Գառնու ջրաղբյուրից մինչև եզրինների գերեզմաններն ընկած հատվածում առկա է երկու վթար՝ $Q \approx 12-15$ լ/վ:
