«ՎԵՈԼԻԱ ԶՈՒՐ» ՓԲԸ

ԱՄՍԱԿԱՆ ՀԱՇՎԵՏՎՈՒԹՅՈՒՆ

ՓԵՏՐՎԱՐ 2019

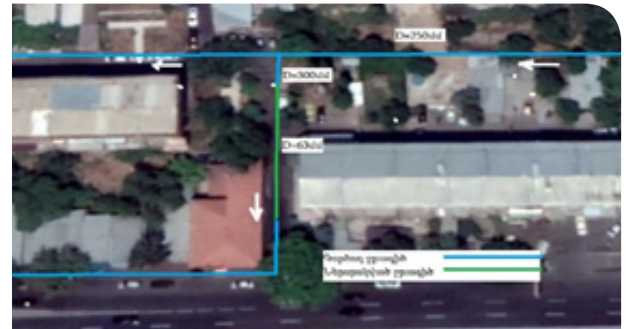
Լենինգրադյան փողոցի ջրամատակարարման սխեմա

● Լենինգրադյան փողոցի 2 և 4 շենքերի միջնամասով անցնող  $D=300$  մմ պողպատե խողովակը վթարային վիճակում էր: Այն փոխարինելու նպատակով ներարկվել է  $D=63$  մմ  $L=70$  գծմ պոլիէթիլենային խողովակ: Արդյունքում բարելավվել է շենքերի ջրամատակարարումը, նվազել գաղտնի վթարների հավանականությունը: Խնայվել է  $Q=1$  լ/վ ջրաքանակ:

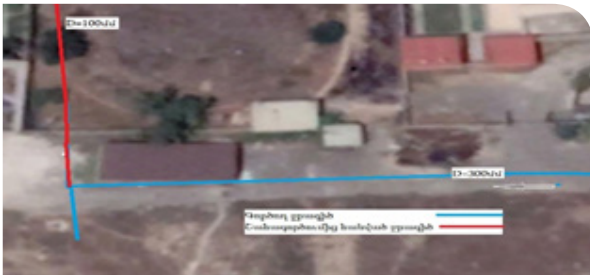
Դավթաշեն Ներքին ՕԿՋ-ի ջրամատակարարման սխեմա

● Դավթաշեն Ներքին ՕԿՋ-ի տարածքում խցափակման միջոցով շահագործումից հանվել է  $D=100$  մմ  $L=120$  գծմ վթարային խողովակ, ինչի արդյունքում խնայվել է  $Q=2$  լ/վ ջրաքանակ:

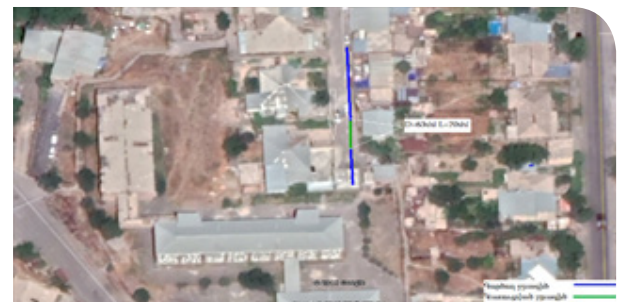
Մերձավան համայնքի ջրամատակարարման սխեմա

● Մերձավան համայնքի Մարքսի 4-րդ դպրոցի մոտ  $D=100$  մմ  $L=20$  գծմ վթարային թուջե խողովակը փոխարինվել է  $D=63$  մմ  $L=20$  գծմ նոր պոլիէթիլենային խողովակով, ինչի արդյունքում բարձրացել է ջրի ճնշումը և կարգավորվել ջրամատակարարումը:

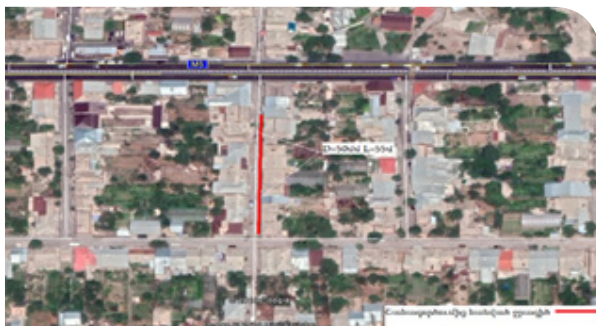
Փարաքար համայնքի ջրամատակարարման սխեմա

● Փարաքար համայնքի մայրաքաղաքային 101 հասցեում խցափակման միջոցով շահագործումից հանվել է  $D=50$  մմ  $L=55$  գծմ վթարային խողովակ: Աշխատանքներից հետո կարգավորվել է նշված փողոցի ջրամատակարարումը և խնայվել է  $Q=3$  լ/վ ջրաքանակ:

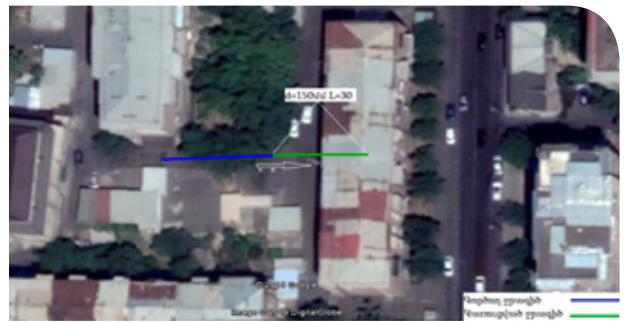
Գրիբոյեդով փողոցի ջրամատակարարման սխեմա

● Գրիբոյեդով 5 շենքի մոտակայքում հաճախ էին վթարներ արձանագրվում: Տեղի ուսումնասիրությունների արդյունքում ներարկման միջոցով փոխարինվել է  $D=150$  մմ  $L=30$  գծմ վթարային ջրագիծը նոր՝  $D=63$  մմ  $L=30$  գծմ խողովակով, ինչի արդյունքում նվազել է գաղտնի վթարների հավանականությունը:

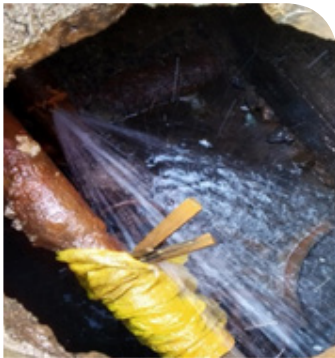
Ավագ Պետրոսյան փողոցի վթար

● Ավագ Պետրոսյան փողոցում իրականացված վթարաորոնողական աշխատանքների արդյունքում հայտնաբերվել է  $D=50$  մմ ջրագծի ճեղքի զոդման միջոցով վերացվել է գաղտնի վթար, որի արդյունքում խնայվել է մոտ  $Q=0.5$  լ/վ ջրաքանակ:

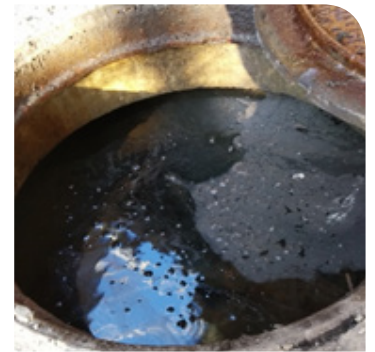
● Աշխատանքներ են իրականացվել նաև Մ. Խորենացու փողոց 4 հասցեում և Մ. Խորենացու և Զաքյան փողոցների խաչմերուկում, որտեղ  $D=50$  մմ և  $D=150$  մմ ջրագծերի վրա հայտնաբերվել և անցքերի փակման և ճեղքերի զոդման միջոցով վերացվել է 4 վթար: Արդյունքում խնայվել է մոտ  $Q=2.5$  լ/վ ջրաքանակ:

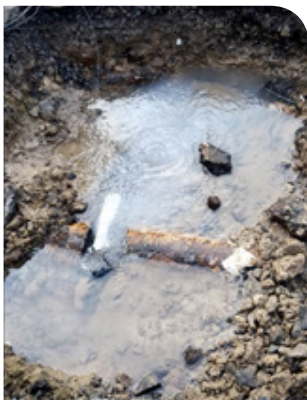
● Սարի Թաղ 18 փողոցում իրականացված վթարաորոնողական աշխատանքների արդյունքում հայտնաբերվել է  $D=150$  մմ ջրագծի ճեղքերի զոդման միջոցով վերացվել է 3 վթար, ինչի արդյունքում խնայվել է մոտ  $Q=1.0$  լ/վ ջրաքանակ:

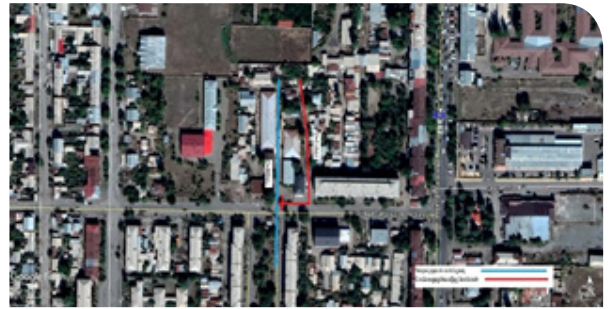
Շչեդրին փողոցի ջրամատակարարման սխեմա

● Շչեդրին 7 շենքի բակում վթար էր գրանցվել: Գոտիավորման խմբի կատարած ուսումնասիրությունների արդյունքում պարզ դարձավ, որ պատճառը դեռևս առկա հին խողովակաշարն էր, որը նախկինում սնուցել է Շչեդրին փողոցի հարակից տները: Նախկին ջրամատակարար կազմակերպությունների կողմից այս թաղամասում ցանցն ամբողջությամբ փոխարինվել էր, սակայն հին խողովակաշարը շահագործումից դուրս չէր բերվել: Միացման տեղից  $D=150$  մ  $L=150$  մ ջրագիծը շահագործումից հանելուց հետո խնայվեց մոտ  $Q=2$  լ/վրկ ջրաքանակ:

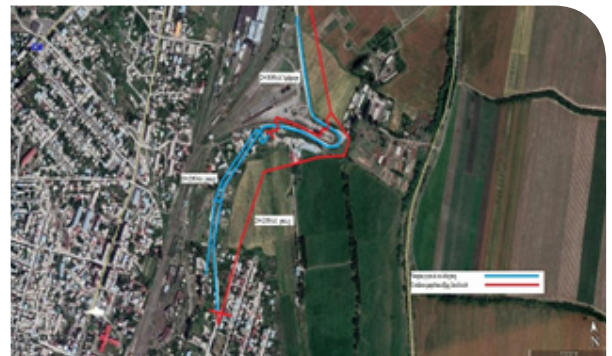
Սելեկցիոն կայանի ջրամատակարարման սխեմա

● Սելեկցիոն կայանից դեպի Ե/Գ ավանի հյուսիսային հատվածով անցնող  $D=200$  մ  $L=2000$  մ թուջե խողովակը, որտեղից ոչ մի բնակիչ-բաժանորդ չէր սնուցվում, խցափակման եղանակով շահագործումից հանվեց բարելավելով տարածքի բաժանորդների ջրամատակարարումը և խնայելով  $Q=2.0$  լ/վ ջրաքանակ:

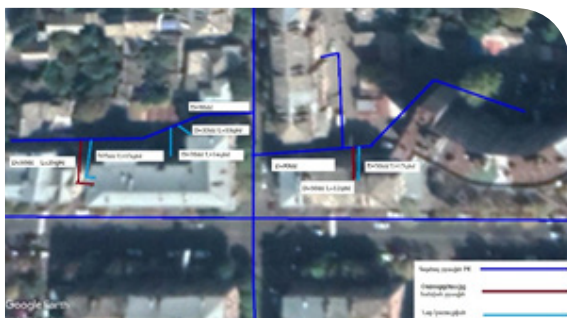
Տ. Մեծի 53 և 55 շենքերի ջրամատակարարման սխեմա

● Տ. Մեծի պողոտայի 53 և 55 շենքերի մուտքագծերը կառուցվել են նախորդ դարի կեսերին: Այստեղ հաճախակի կրկնվող վթարներից խուսափելու համար անհրաժեշտ եղավ փոխարինել շենքերի մուտքային ջրագծերը  $D=20$  մ  $L=14$  գծմ,  $D=25$  մ  $L=15$  գծմ,  $D=32$  մ  $L=10$  գծմ,  $D=50$  մ  $L=12$  գծմ և շահագործումից հանել  $D=50$  մ  $L=47$  գծմ խողովակ: Կատարված աշխատանքների արդյունքում խնայվել է  $Q=1.0$  լ/վրկ ջրաքանակ:

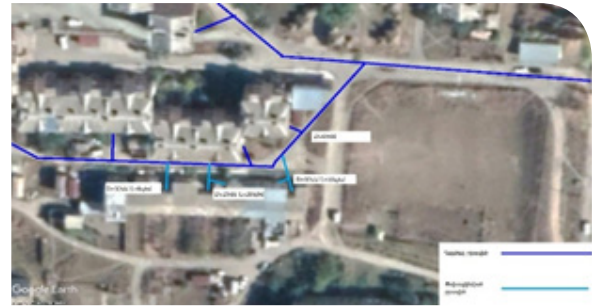
Տարն 4 թաղ. քոթեջների ջրամատակարարման սխեմա

● Տարն 4 թաղամասի քոթեջների մուտքային ջրագծերը ամբողջովին քայքայված էին ու հնամաշ, ինչի արդյունքում հաճախ էին այստեղ վթարներ գրանցվում:  $D=30$  մմ  $L=18$  գծմ փոխարինելուց հետո կարգավորվեց տեղի ջրամատակարարումը և ցանցի ճնշումը:

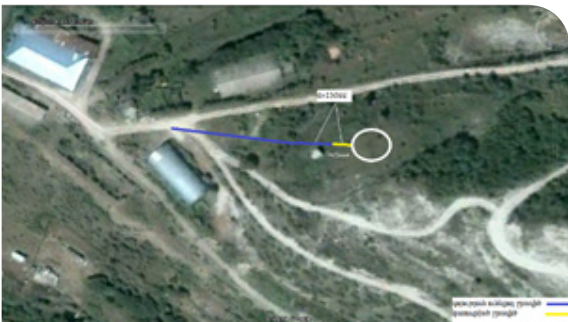
Գետափնյա ՕԿՁ-ի ջրամատակարարման սխեմա

● Գետափնյա ՕԿՁ-ից դուրս եկող  $D=150$  մմ պողպատե խողովակի որոշ հատված քայքայված էր և ոչ պիտանի հետագա շահագործման համար:  $D=150$  մմ  $L=15$ գծմ հատվածը նոր պողպատե խողովակով փոխարինելու շնորհիվ խնայվել է  $Q=0.8$  լ/վ ջրաքանակ:

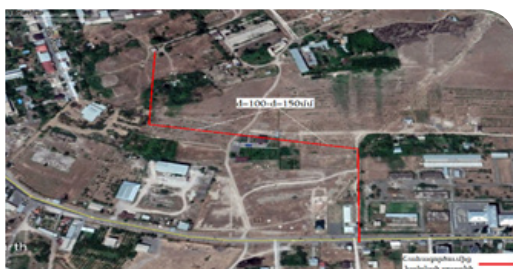
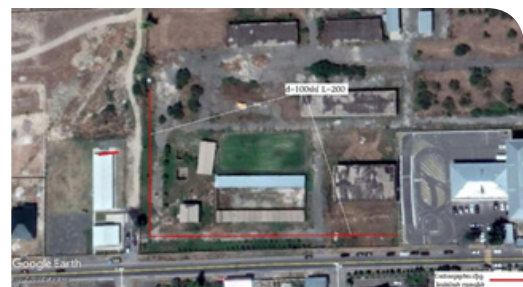
Նոր Գյուղ համայնքի ջրամատակարարման սխեմա

● Համայնքի նախկին փորձագիտական կենտրոնի հարևանությամբ շահագործումից հանվել է  $D=150$  մմ  $L=200$  մ ջրագիծ, ինչի արդյունքում ցանցում կարգավորվել է ջրի ճնշումները: Իսկ 1-ին ՕԿՁ-ից համայնքի Աղվաններ թաղամասը սնուցող վթարային ջրագծի  $D=100-150$  մմ հատվածը շահագործումից դուրս բերելու արդյունքում խնայվել է  $Q=1$  լ/վ ջրաքանակ:

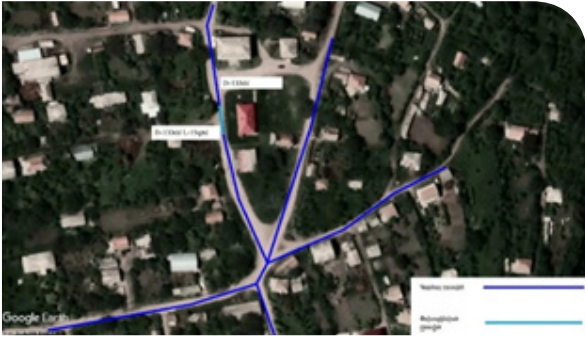
Ձորագյուղ համայնքի ջրամատակարարման սխեմա

- Համայնքի 8-րդ փողոցում պարբերաբար կրկնվող վթարների պատճառով անհրաժեշտ եղավ փոխարինել քայքայված՝  $D=133$  մմ  $L=15$  գծմ խողովակաշարը, ինչի շնորհիվ նվազեց հետագա վթարների առաջացման հավանականությունը և կարգավորվեց տեղի ջրամատակարարումը:

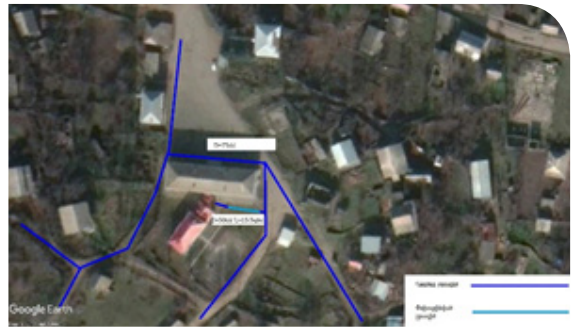
Վահագնի համայնքի ջրամատակարարման սխեմա

- Գյուղի դպրոցի մոտակայքում քայքայված  $D=50$  մմ ջրագծի հատվածը փոխարինելու արդյունքում դպրոցի ջրամատակարարումը դարձավ ավելի հուսալի:

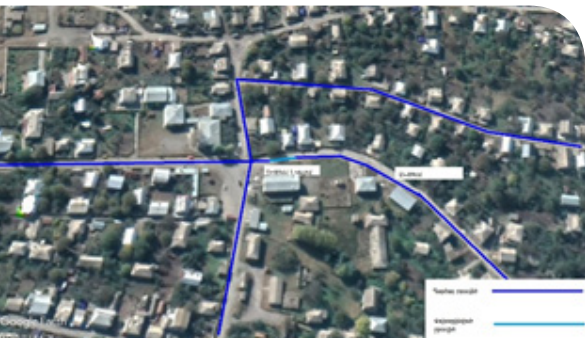
Գուգարք համայնքի ջրամատակարարման սխեմա

- Համայնքի 6-րդ փողոցը սնուցող ջրագծի հաճախակի կրկնվող գաղտնի վթարներից խուսափելու նպատակով փոխարինվեց վթարված  $D=89$  մմ խողովակ հատվածը, ինչի արդյունքում խնայվել է  $Q=0.5$  լ/վրկ ջրաքանակ:

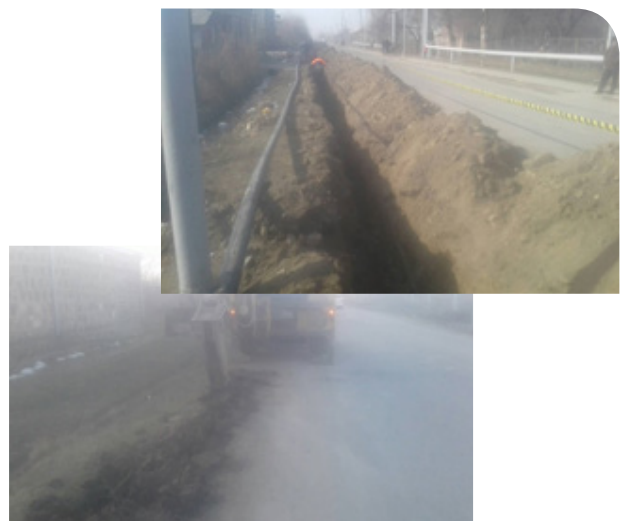
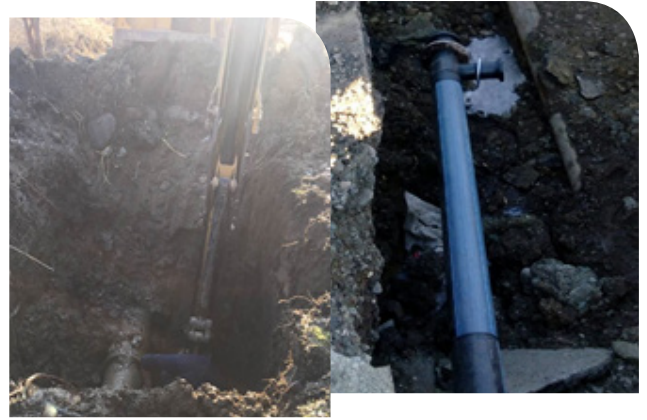
- Արևշատ համայնքի Մխչյան փողոցի  $D=75$  մմ  $L=810$  գծ/մ և Թումանյան փողոցի  $D=75$  մմ  $L=630$  գծ/մ երկարության վթարային վիճակում գտնվող պողպատյա խողովակներն ամբողջովին քայքայված էին, ինչն էլ հանգեցնում էր հաճախակի վթարների, ջրակորուստի և հետագա շահագործման անհնարինությանը:

- «Արտաշատ» տեղամասի աշխատակիցների կողմից Արնշատ համայնքի Մխչյան և Թումանյան փողոցների կոռոզիայի ենթարկված խողովակները փոխարինվել են  $D=32-160$  մմ  $L=1270$  գծ/մ պոլիէթիլենային խողովակներով,  $D=50$  մմ և  $D=100$  մմ խողովակների վրա ճեղքի գոդման միջոցով վերացվել է 2 վթար, իսկ  $D=75$  մմ պոլիէթիլենային խողովակի վրա առկա վթարը վերացվել է համապատասխան դետալներով:

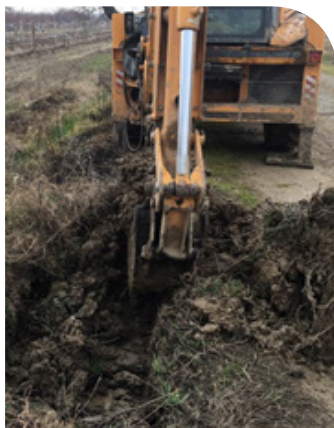
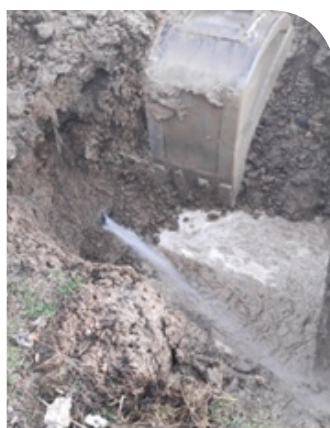
- Ակնալիճ և Բաղրամյան գյուղերում իրականացված վթարաորոնողական աշխատանքների արդյունքում հայտնաբերվել է թվով 3 վթար և  $D=150$  մմ,  $D=90$  մմ և  $D=75$  մմ ջրագծերի վրա առկա վթարների վերացման արդյունքում խնայվել է մոտ  $Q=5$  լ/վ ջրաքանակ:

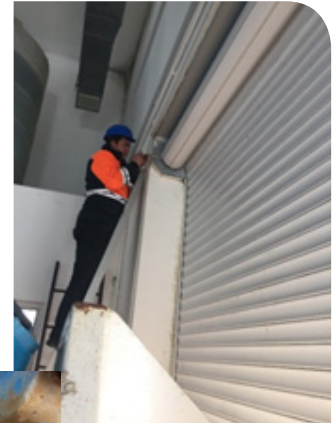
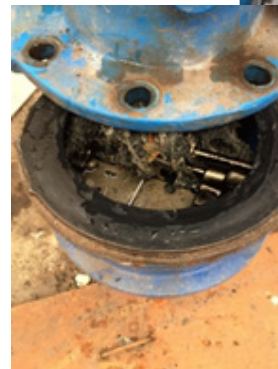
- Ջերմուկ ԿՄԿ-ի արտադրական մասնաշենքի թվով 3 էլեկտրական դարպասները չէին աշխատում, ինչի հետևանքով աղբի կոնտեյներները հնարավոր չէր դուրս հանել: Դարպասները վերանորոգվել են և այժմ աշխատում են անթերի: Ստուգվել և կարգաբերվել են նաև բոլոր սարքավորումները:

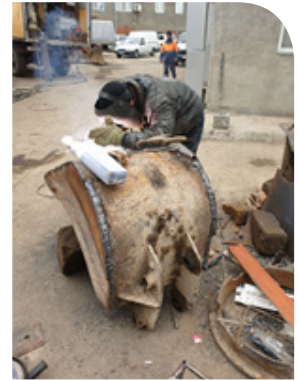
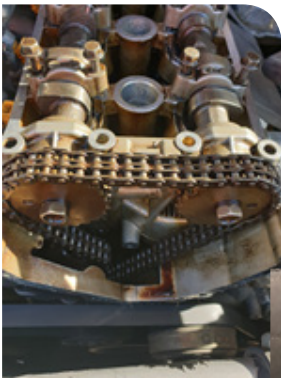
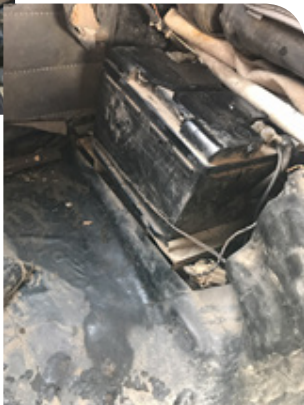
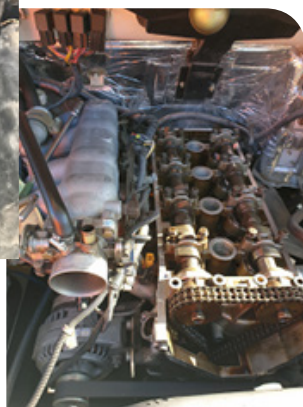
Ընդհանուր առմամբ աշխատանքներ են կատարվել ավելի քան 100 մեքենա-մեխանիզմի վրա՝ տարբեր ընթացային մասերի փոխարինում նորերով, շարժիչի նորոգում, առջևի և հետևի համակարգերի նորոգում, և այլն: Փոխարինվել են շարժիչի, փոխանցման տուփի, հիդրոհամակարգի յուղեր, գտիչներ և անտիֆրիզ, անվադողեր և մարտկոցներ:

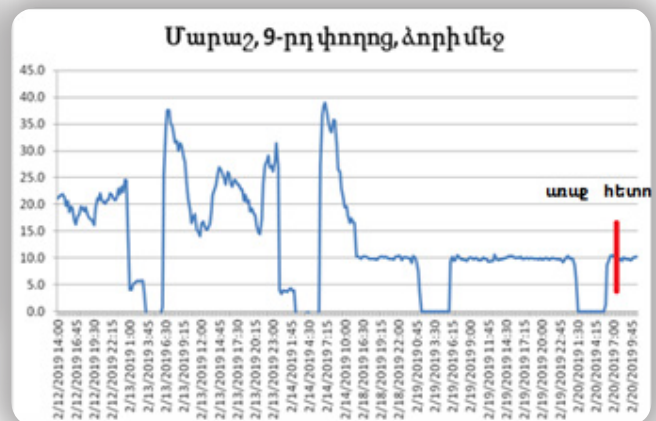
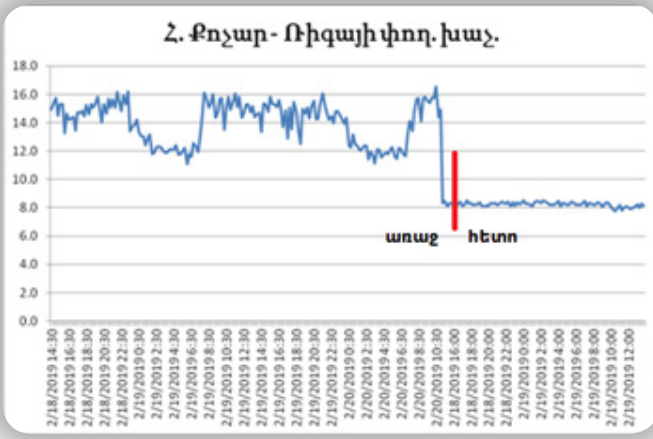
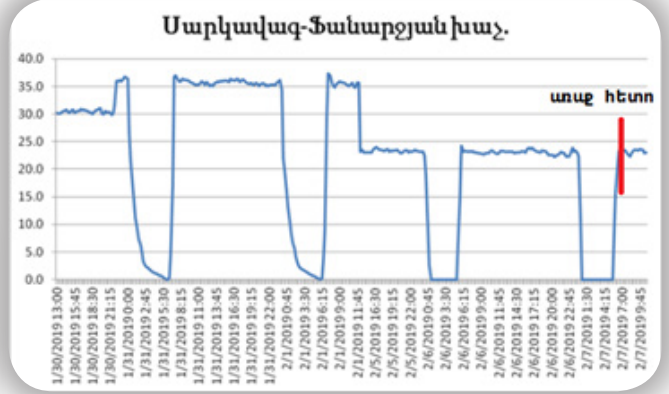
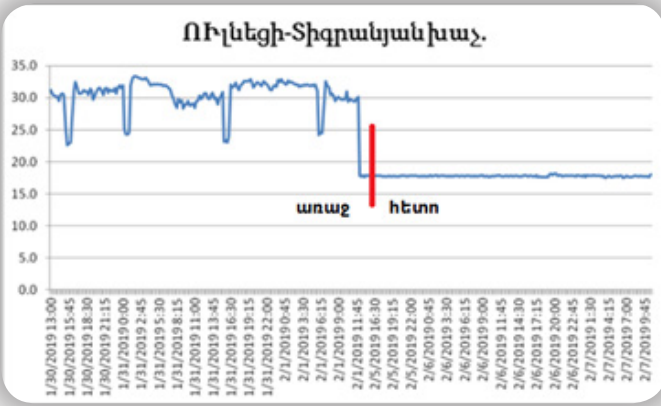
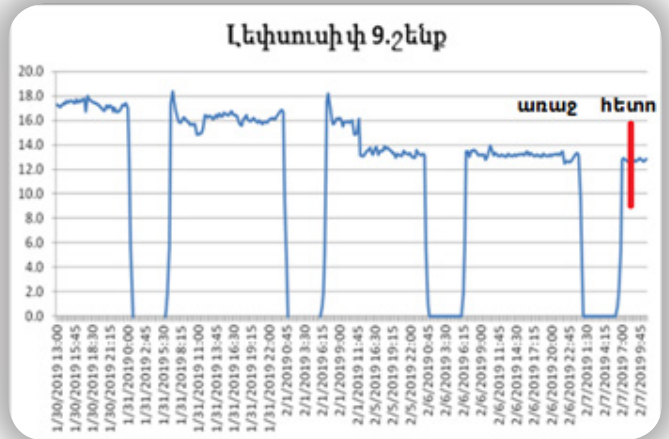
Հաշվետու ամսվա ընթացքում շահագործման տարածաշրջանների տնօրինություններում թվով 51 ՃԿՓ-ների վրա տեղադրվել են ճնշման լոգերներ: Ուսումնասիրության արդյունքում պարզվել է, որ նշված ՃԿՓ-ներից 10-ն անսարք են: Անսարքությունները վերացվել են համապատասխան ստորաբաժանման կողմից:

Ստորև ներկայացված են որոշ կարգաբերված ՃԿՓ-ների վրա տեղադրված ճնշման լոգերների գրաֆիկները:

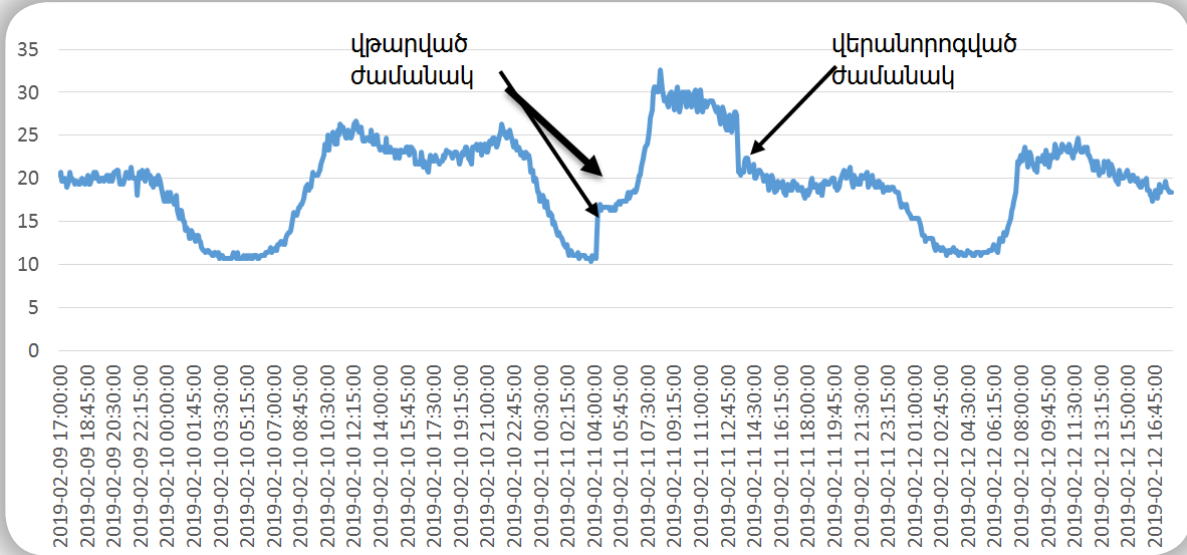
Լոր Լորքի 3-րդ գանգված

● Լոր-Լորք վարչական շրջանի 3-րդ գանգվածում գտնվող ջրաչափից ստացված տվյալներից պարզվել էր, որ տվյալ տարածքում ջրատարի միջով հոսող ջրաքանակը կտրուկ ավելացել է 10 լ/վ-ից հասնելով 16 լ/վ-ի: Այդ մասին տեղեկացվել է «Հյուսիս» ՇՏ-ի տեղամասի աշխատակիցներին, ովքեր պարզել են, որ տեղի է ունեցել ջրատարի վթար: Վթարը վերացնելուց հետո վերականգնվել է բնականոն ջրամատակարարումը:

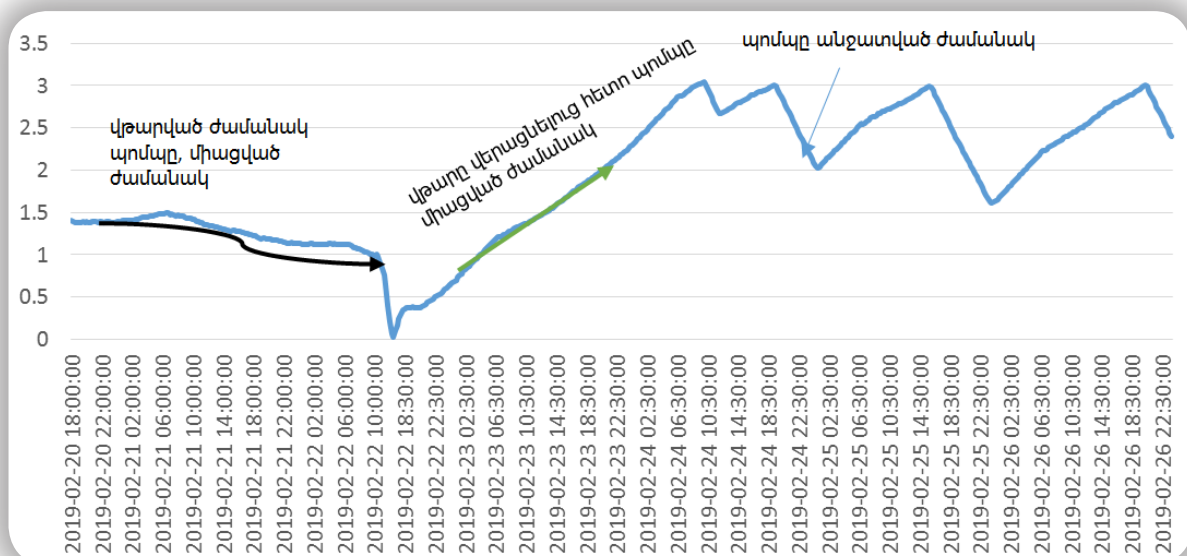
Ալափարս ՕԿՁ

● «Չարենցավան» ՇՏ-ի սպասարկման տարածքում գտնվող «Ալափարս» գյուղի ՕԿՁ-ի մակարդակաչափից ստացված տվյալներից պարզվել էր, որ տվյալ ՕԿՁ-ի էլքի վրա վթար է տեղի ունեցել: Սովորաբար «Ալափարս» պ/կ-ից տվյալ ուղղությամբ պոմպի աշխատանքի ընթացքում ՕԿՁ-ի լցվածության նիշը 1 ժամում բարձրանում էր 5 սմ, իսկ վթարված ժամանակ ՕԿՁ-ի նիշը 1 ժամում նվազում էր 2 սմ-ով: ՕԿՁ-ից մատակարարվող տարածքները չջրազրկելու նպատակով «Ալափարս» պ/կ-ից դեպի այդ ուղղություն մղող պոմպը հավելյալ աշխատում էր ևս 8 ժամ: Այդ մասին տեղեկացվել է «Չարենցավան» ՇՏ-ին: Տեղամասի աշխատակիցների կողմից հայտնաբերվել էր վթարի ստույգ վայրը, որից հետո հայտարարվել էր վթարային ջրանջատում: Վթարվել էր D=160 մմ պոլիէթիլենային խողովակը, որի վերանորոգումից հետո ջրամատակարարումը վերականգնվել էր: «Ալափարս» պ/կ-ից դեպի գյուղ Ալափարսի ՕԿՁ ուղղությամբ պոմպը նախկինի պես շահագործվում է օրական 14 ժամ:

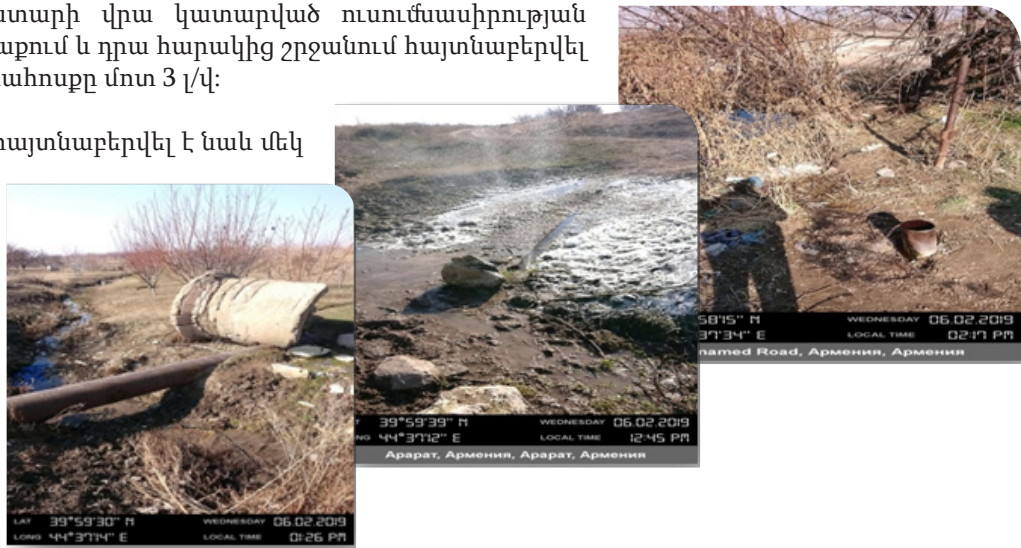
- Գառնի-Երասխ ջրատարի վրա կատարված ուսումնասիրության արդյունքում Արարատ քաղաքում և դրա հարակից շրջանում հայտնաբերվել է 4 վթար՝ գումարային արտահոսքը մոտ 3 լ/վ:
- Վերոնշյալ վայրում հայտնաբերվել է նաև մեկ ապօրինի միացում:

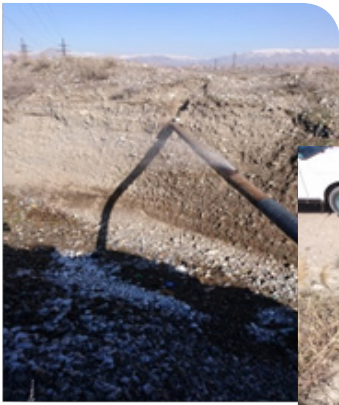
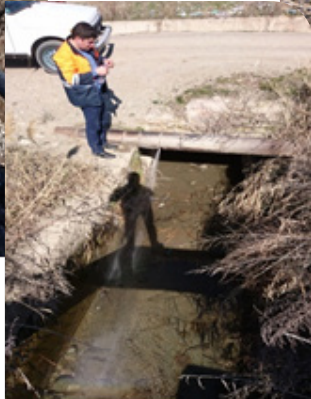
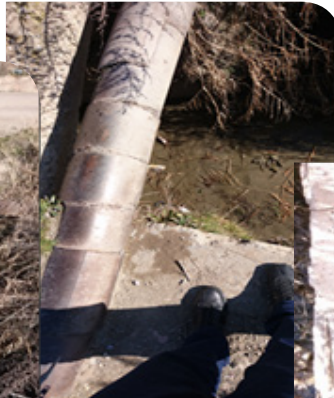
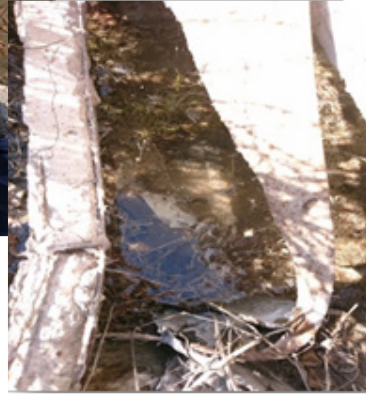
● Վեղի քաղաքում և դրա շրջակայքում հայտնաբերվել է 4 վթար գումարային արտահոսքը  $\approx 11$  լ/վ: Վեղիի սկզբնամասում հայտնաբերված վթարն ամենախոշորն է, և դրա արտահոսքը կազմում է 9 լ/վ:

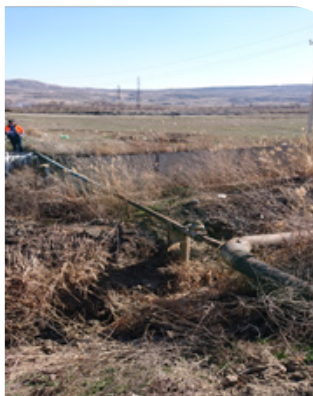
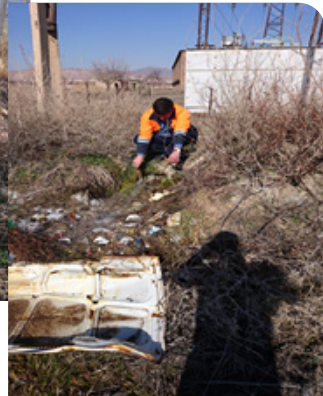
● Եվս երկու վթար է հայտնաբերվել Գոռավան գյուղ գնացող ջրագծի միացման կետում: Դրանք անմիջապես վերացվել են:

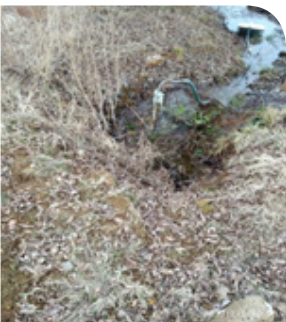
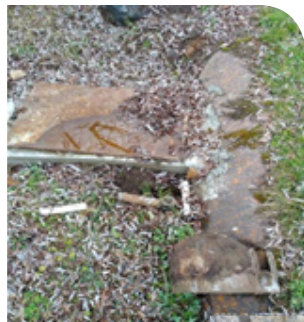
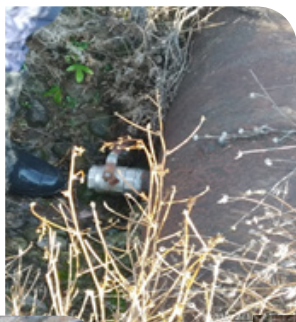
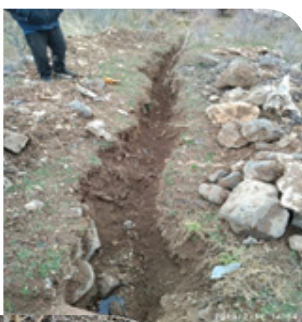
● Ղազարավան-Բազմաղբյուր ջրատարներ կատարած շրջայցի ժամանակ հայտնաբերվել են ապօրինի միացումներ և վթարներ, որոնց մասին տեղեկացվել են առևտրային և շահագործման տեղամասերի աշխատակիցները: Վերջիններիս կողմից իրականացվել են համապատասխան աշխատանքներ:

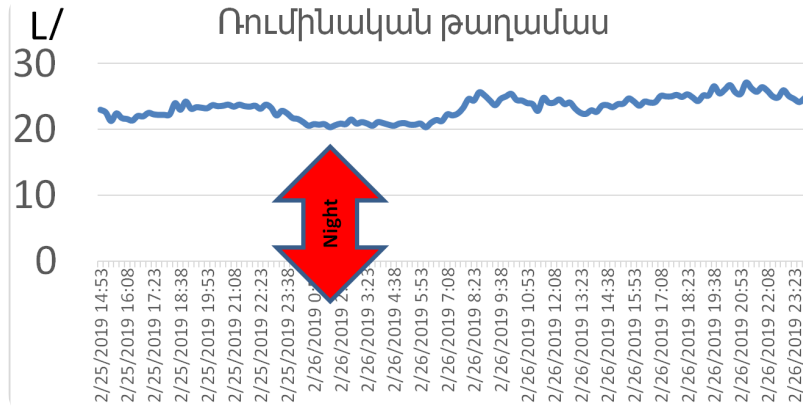
Ռումինական թաղամասի ջրամատակարարման ժամային գրաֆիկը 12 ժամից հասցվել է 24 ժամի: Գիշերային լոգեր-ծախսաչափի տեղադրման արդյունքների վերլուծությունից պարզվել է, որ նշված թաղամասում առկա է վթար 15 լ/վ արտահոսքով (վթարավերականգնողական աշխատանքները դեռ շարունակվում են):
