ՆՈՅԵՄԲԵՐ 2023

ԱՄՍԱԿԱՆ  
ՀԱՇՎԵՏՎՈՒԹՅՈՒՆ

«ՎԵՈԼԻԱ ՋՈՒՐ» ՓԲԸ

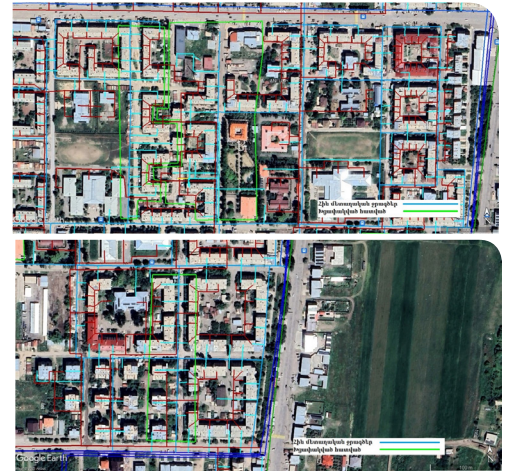
● Գյումրի քաղաքի Անի թաղամասում նոր անցկացված ջրագծերի միացման, փոխակապակցման հետ զուգահեռ Շիրակ տեղամասի աշխատակիցների հետ համատեղ ուսումնասիրվեց, հայտնաբերվեց մի քանի կորած դիտահոր փականային հանգույցներով և խցափակման արդյունքում շահագործումից հանվեց թաղամասի մի քանի հատվածի հին ջրամատակարարման ցանցի ջրագծեր, մասնավորապես 9-րդ փողոցը, Ե. Չարենցից մինչև Պ. Սևակ փողոցը պարփակված, 7-րդ փողոցը, Ե. Չարենցից մինչև Պ. Սևակ փողոցը պարփակված և 3-րդ փողոցի Ե. Չարենցից մինչև Տ. Ճարտարապետ փողոցի տարածքները: Արդյունքում, քայքայված  $D=150-300$ մմ ջրագծերի վրա ընդհանուր չափված ջրաքանակներով, խցափակումից հետո խնայվեց մոտ  $Q = 8$  Լ/վ ջրաքանակ:

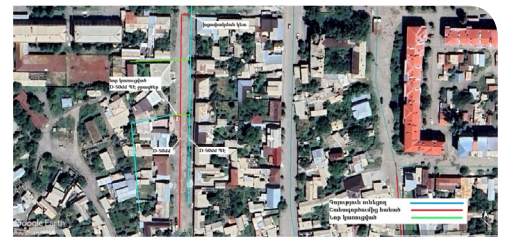
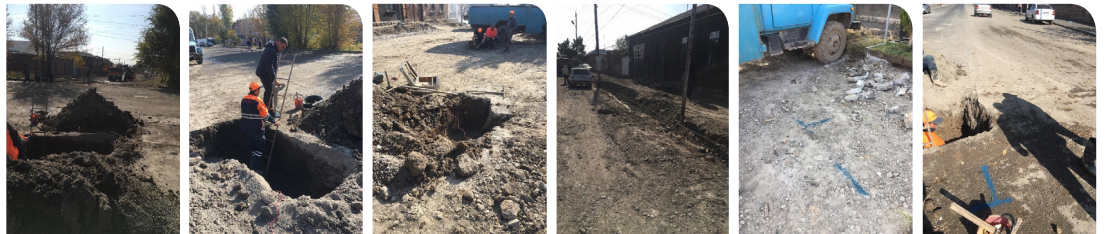
● Գյումրի քաղաքի Պարոնյան փողոցում ընթացող փողոցաշինական ծրագրի շրջանակներում շահագործումից հանվեց  $D=50$ մմ պողպատե հին ջրագիծ, փոխարենը կառուցվեց նոր ջրագիծ հարակից մի քանի տան ջրամատակարարումն ապահովելու համար: Արդյունքում, շահագործումից հանվեց  $D=50$ մմ  $L=160$ մմ պողպատե ջրագիծ, կառուցվեց  $D=50$ մմ ՊԷ  $L=60$ մմ նոր ջրագիծ, խցափակումից հետո խնայվեց մոտ 1 Լ/վ ջրաքանակ:

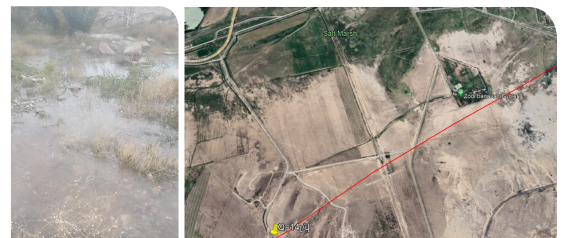
● Արարատի մարզում տեղամասի աշխատակիցների հետ իրականացված վթարաորոնողական աշխատանքների արդյունքում հայտնաբերվեց վթար Ջող-Երասխ  $D = 225$ մմ ջրատարի վրա: Վթարը վերացնելուց հետո տնտեսվեց  $Q = 14$ Լ/վ ջրաքանակ:

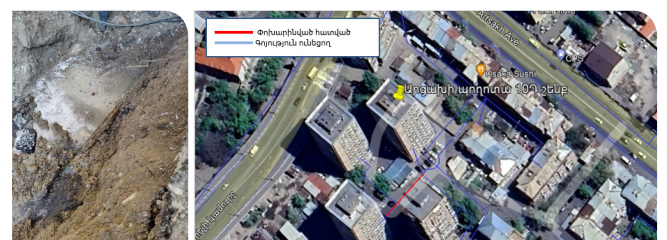
● Էրեբունի տեղամասի աշխատակիցների հետ իրականացված վթարաորոնողական աշխատանքների արդյունքում հայտնաբերվեց գաղտնի վթար Արցախի պողոտա 10դ շենքի մոտ: Հին,  $D = 80$ մմ քայքայված ջրագծի  $L=30$ մ հատվածը փոխարինվեց  $D=63$ մմ ջրագծով: Արդյունքում տնտեսվեց  $Q=2$ Լ/վ ջրաքանակ:

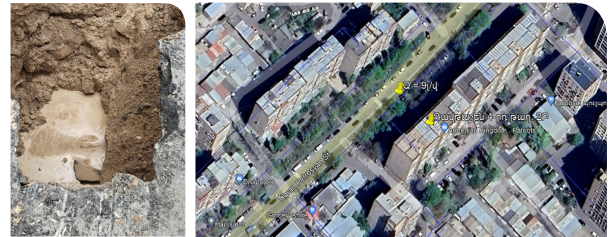
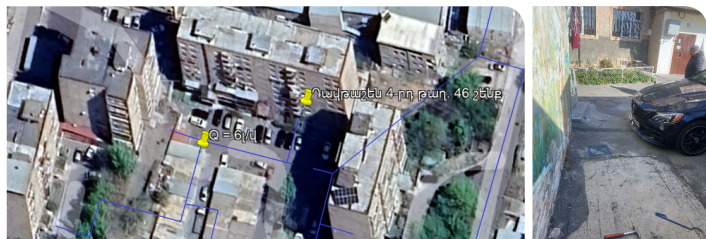
● Շահումյան տեղամասի աշխատակիցների հետ իրականացված վթարաորոնողական աշխատանքների արդյունքում հայտնաբերվեց գաղտնի վթար Տիչինա - Անդրանիկ խաչմերուկում (Տիչինայի գոտի)  $D = 500$ մմ պողպատե ջրագծի վրա: Վթարը վերացնելուց հետո տնտեսվեց  $Q=14$ լ/վ ջրաքանակ:

● Մաշտոց տեղամասի աշխատակիցների հետ իրականացված վթարաորոնողական աշխատանքների արդյունքում հայտնաբերվեց գաղտնի վթար Դավթաշեն 4-րդ թաղամաս 2Բ շենքի դիմաց,  $D = 150$ մմ պողպատե ջրագծի վրա: Վթարը վերացնելուց հետո տնտեսվեց  $Q = 9$ լ/վ ջրաքանակ:

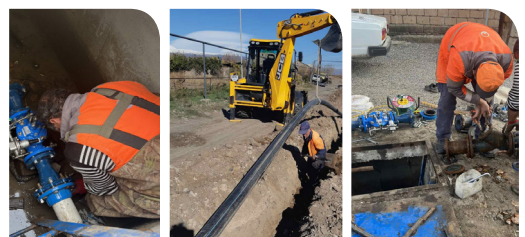
● «Էջմիածին» ենթատեղամաս. Արմավիրի մարզի Դոդս գյուղի ջրամատակարարումն իրականացվում էր մետական խողովակաշարերով, որն ամբողջությամբ գտնվում էր քայքայված վիճակում և ջրի ճնշման ավելացման դեպքում ջրագիծը վթարվում էր: Նշված բնակավայրերը սնող քայքայված թուջե և մետաղական խողովակաշարերի վրա առկա էին բազմաթիվ վթարներ և սպառողներին վայրկյանում մինչև 14 լիտր ջրաքանակ տրամադրելու դեպքում հնարավոր չէր լինում հաստատված գրաֆիկի

համաձայն ջրամատակարարում ապահովել: Ջրակորուստներից խուսափելու համար աշխատակիցների կողմից փոխարինվել է ջրագծի L=2600զմ հատված և նախկինում գյուղին տրվող վայրկյանում 14 լիտրի փոխարեն այսուհետև կմղվի 5լ/վ ջրաքանակ, որը բավարար կլինի գյուղում կանոնավոր ջրամատակարարում ապահովելու համար:

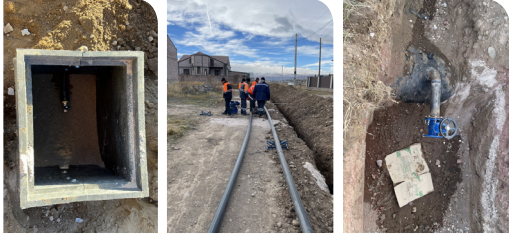
● «Մարտունի» տեղամաս. քաղաք Մարտունի, Ի.Խաչատրյան փողոցի, փողոցի նրբանցքների և փակուղիների d=100-150մմ ջրագծերը կառուցված են եղել դեռ 1960-ական թվականներին, որոնք գտնվում էին խիստ քայքայված, կոռոզիայի ենթարկված վիճակում և պիտանի չէին հետագա շահագործման համար, ինչի արդյունքում հաճախակի առաջանում էին վթարներ, որոնք բերում էին ջրի պղտորվածության և որակի անկման՝ տեղիք տալով բնակիչ/բաժանորդների արդարացի բողոքներին: Խնդրի կարգավորման համար աշխատակիցների կողմից սեփական ուժերով ծրագրի շրջանակներում վերակառուցվել է d=25-110մմ L=2050զմ ջրագիծ, շահագործումից հանվել է d=100-150մմ L=2600 զմ երկարությամբ վթարային վիճակում գտնվող մետաղական ջրագիծ, տեղադրվել է թվով 35 դիտահոր և թվով 35 d=20մմ բրոնզե փական: Մահմանագատման կետերում և նոր տեղադրված ջրաչափական դիտահորերում տեղադրվել և վերատեղադրվել է թվով 35 ջրաչափ: Կատարված աշխատանքների արդյունքում ք.Մարտունի, Ի.Խաչատրյան փողոցում, փողոցի նրբանցքներում և փակուղիներում բարելավվել է մատակարարվող խմելու ջրի որակը, ապահովվել է սպասարկվող բաժանորդների անխափան ջրամատակարարումը, տնտեսվել է մոտ 4,5 լ/վրկ ջրաքանակ, կատարվել է ցանցի աշխատանքների ճիշտ կազմակերպում:

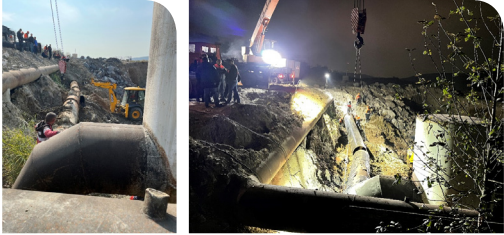
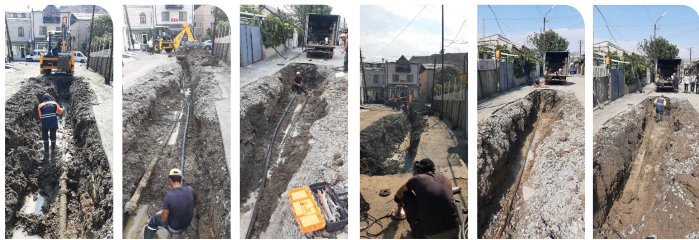
● Գ.Պողոսյան /Վիլլա Հիլս-ի հարևանությամբ/ Արաբկիր և Կենտրոն վարչական շրջանների և հարակից տարածքների ջրամատակարարումն իրականացվում է Արզնի 1 d=900մմ թուջե ջրատարով, որի L=21զմ/մ հատվածը ամբողջովին քայքայված էր և հաճախակի էին վթարները: «Արաբկիր» տեղամասի աշխատակիցների կողմից վերոնշյալ հատվածը փոխարինվել է d=1000մմ L=21զմ/մ պողպատե խողովակով: Կատարված աշխատանքների արդյունքում Արաբկիր և Կենտրոն վարչական շրջանների և հարակից տարածքների ջրամատակարարումը կարգավորվել է և գործում է անխափան:

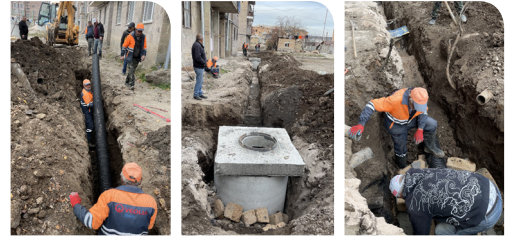
● «Մարտունի» տեղամաս. քաղաք Մարտունի, Երևանյան 43 և 51 շենքերի բակերի կոյուղագծերը և դիտահորները գտնվում էին քայքայված վիճակում և պիտանի չէին հետագա շահագործման համար: Խնդրի կարգավորման համար սեփական ուժերով ծրագրի շրջանակներում աշխատակիցների կողմից փոխարինվել է  $d=200$ մմ  $L=210$ զմ ծալքավոր խողովակով կոյուղագիծը և թվով 8 ե/բ դիտահոր՝ ծածկերով:

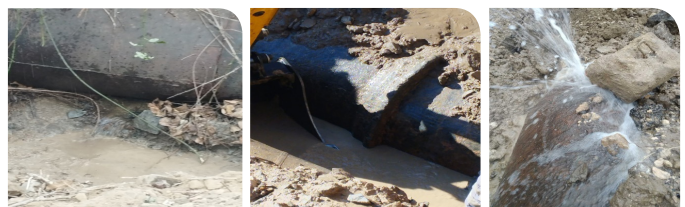
● Արզնի 2 ջրատարի վրա առկա վրաների վերացման նպատակով պատվիրվեց հատուկ տեխնիկա, որի միջոցով բացվեցին ջրատարի վրաները, նախապատրաստելով ջրատարի կանգառի ժամանակ վրաները վերացնելու համար:

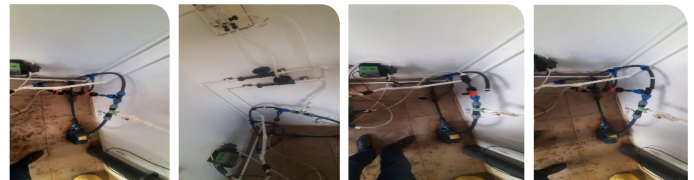
● Քաղաք Իջևան, «Գետահովիտ» քլորակայանում ապամոնտաժվել և մոնտաժվել է հեղուկ քլորի Ֆասաված քլորագծերը հեղուկ քլորի համակարգի անխափան աշխատանքն ապահովելու նպատակով:

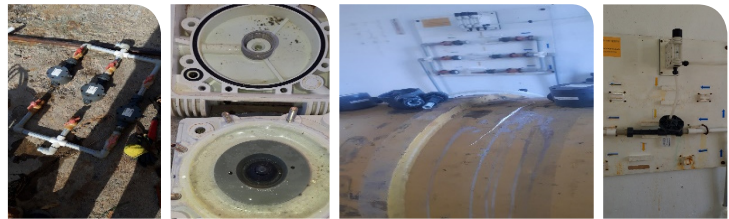
Քաղաք Գառնի, «Օզոնակայան» քլորակայանում հեղուկ քլորի համակարգի հնամաշ և շարքից դուրս եկած սարքավորումներն ապամոնտաժվել և մոնտաժվել են, հեղուկ քլորի համակարգի անխափան աշխատանքն ապահովելու նպատակով:
