«ՎԵՈՆԻԱ ԶՈՒՐ» ՓԲԸ

ԱՄՍԱԿԱՆ ՀԱՇՎԵՏՎՈՒԹՅՈՒՆ

ՍԵՊՏԵՄԲԵՐ

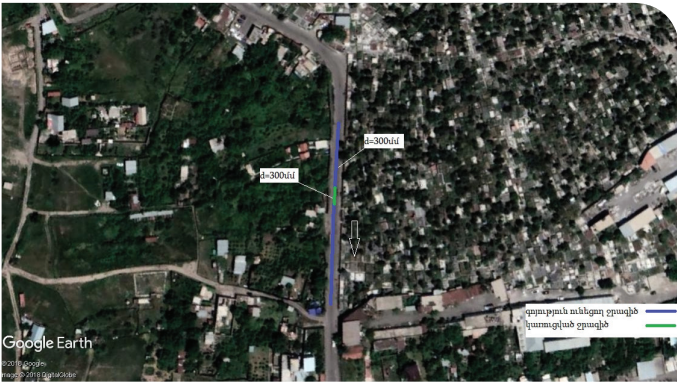
Ֆանաբջյան փողոցի ջրամատակարարման սխեմա

- Ֆանաբջյան փողոցով անցնող D=300մ պողպատե ջրագծի վրա փոխարինվել է D=300մ վթարված ջրագծի հատված, որի արդյունքում խնայվել է Q=0.4լ/վ ջրաքանակ:

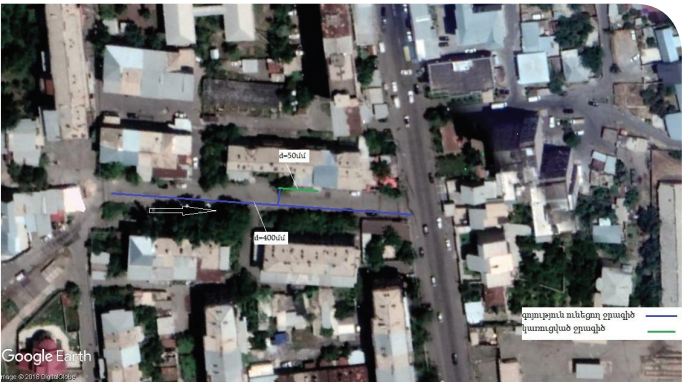
Քանաբեռ 13 փողոցի ջրամատակարարման սխեմա

- Քանաբեռ 13 փողոցի վերջնամասում փոխարինվել է D=50մ ջրագծի վթարված հատվածը և բարելավվել դրա հարակից շենքերի ջրամատակարարումը:

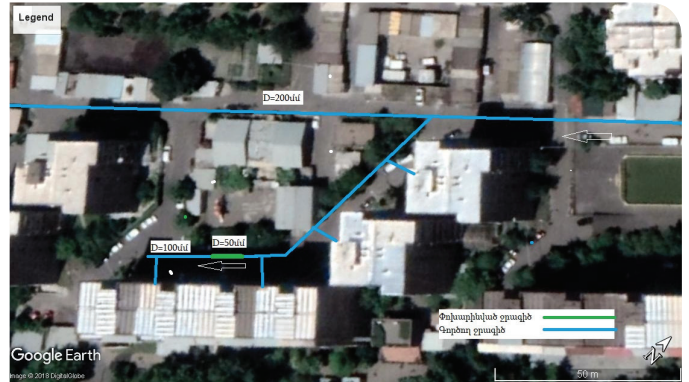
Դավթաշեն 1թ., 48 շենքի ջրամատակարարման սխեմա

● Դավթաշեն 1 թաղամասի 48 շենքի մոտակայքում $D=100$ մմ մետաղական վթարաված ջրագիծը $D=50$ մմ $L=14$ մ մետաղական ջրագծով փոխարինելուց հետո խնայվել է $Q=0.5$ լ/վ ջրաքանակ:

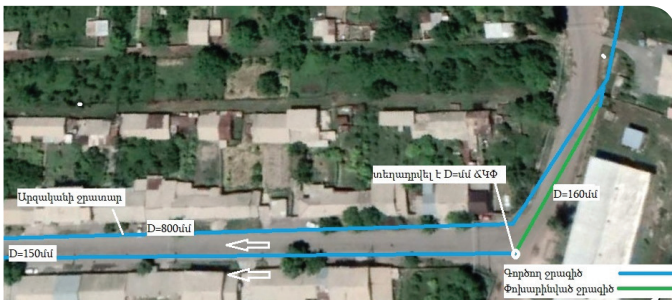
Քանաքեռավան 11 փողոցի ջրամատակարարման սխեմա

● Քանաքեռավան 11 փողոցի 53 տան մոտակայքում $D=150$ մմ ջրագծի վրա տեղադրվել է $D=100$ մմ ճնշման կարգավորիչ փական՝ ջրամատակարարման ցանցում ճնշումը կարգավորելու նպատակով: Բացի այս, փոխարինվել է նաև փողոցի վթարային $D=200$ մմ $L=80$ մ հատվածը՝ $D=150$ մմ պոլիէթիլենային ջրագծով: Կատարված աշխատանքների շնորհիվ խնայվեց $Q=1.5$ լ/վ ջրաքանակ:

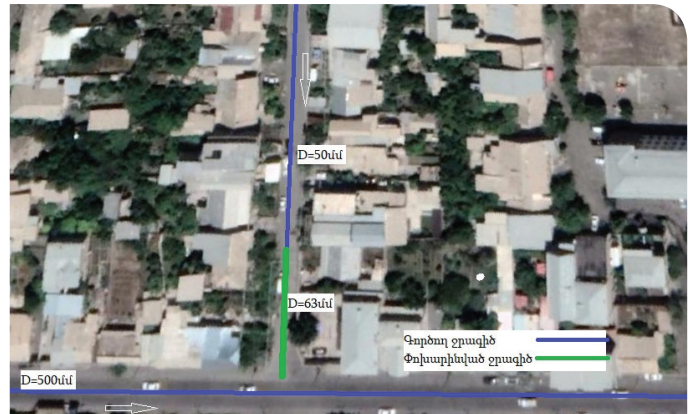
Տիչինա փողոցի ջրամատակարարման սխեմա

● Տիչինա 3-րդ նրբանցքի 98 տան հարակից տարածքում վթարի վերացման նպատակով ջրագծի $D=50$ մմ $L=30$ մ քայքայված հատվածը $D=63$ մմ պոլիէթիլենային խողովակով փոխարինելուց հետո խնայվել է $Q=0,1$ լ/վ ջրաքանակ:

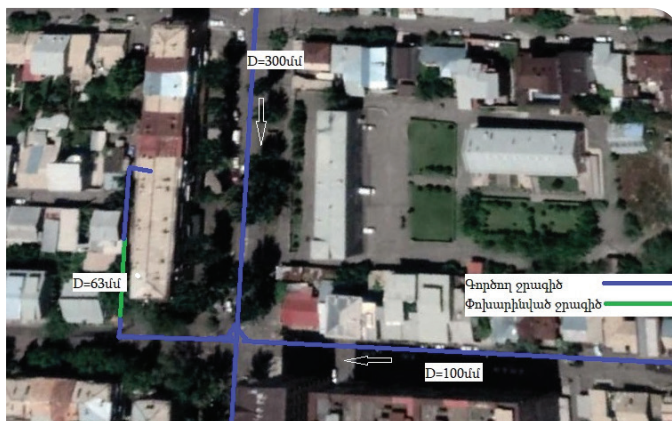
Փափազյան 29 շենքի ջրամատակարարման սխեմա

● Փափազյան 29 շենքի մոտակայքում առաջացած $D=100$ մմ $L=60$ մ ջրագծի վթարը վերացվել է $D=63$ մմ $L=60$ մ պոլիէթիլենային խողովակի ներարկման միջոցով: Արդյունքում խնայվել է $Q=0,4$ լ/վ ջրաքանակ:

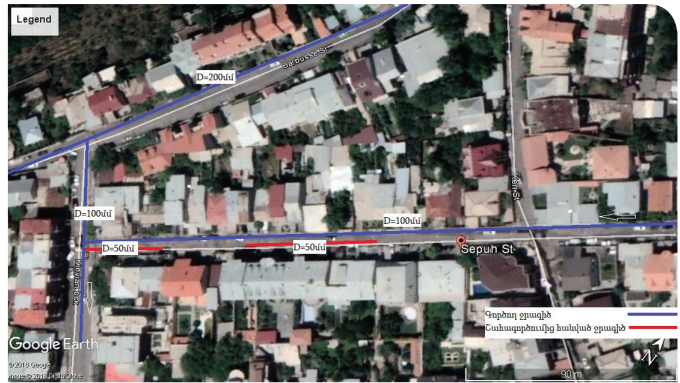
Սեպուհի 5 և Սեպուհի 3 հասցեների ջրամատակարարման սխեմա

● Սեպուհի 5 և Սեպուհի 3 հասցեներում խցափակումով շահագործումից հանվել են $D=50$ մմ $L=10$ մ և $D=50$ մմ $L=20$ մ վթարված պողպատե հին ջրագծերը՝ խնայելով $Q=0.5$ լ/վ ջրաքանակ:

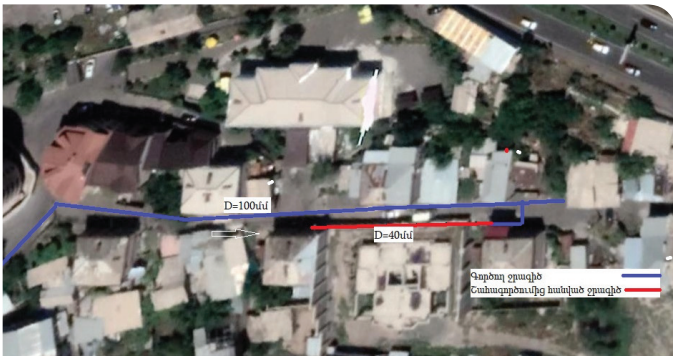
Ա.Սերոբ հասցեի ջրամատակարարման սխեմա

● Ա.Սերոբ 50 հասցեում խցափակումով շահագործումից հանվել է $D=40$ մմ $L=50$ մ վթարային հին ջրագիծ, ինչի արդյունքում խնայվել է $Q=0.3$ լ/վ ջրաքանակ:

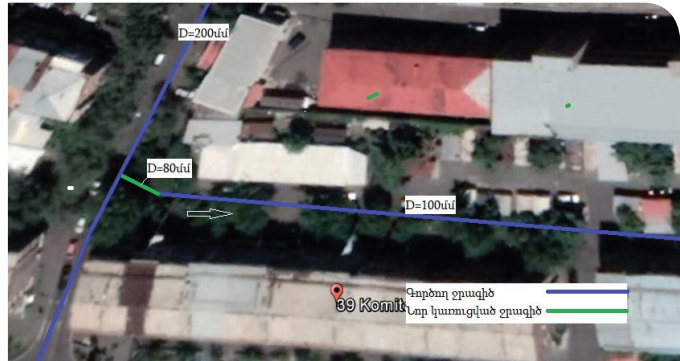
Կոմիտաս 39 շենքի ջրամատակարարման սխեմա

● Կոմիտաս 39 շենքի մոտակայքում Վրացական փողոցից դեպի շենքեր գնացող $D=100$ մմ ջրագիծը վթարվել էր, խնդրի լուծման նպատակով փոխարինվել է վերջինիս զուտակված $D=100$ մմ հատվածը և խնայվել է $Q=1.0$ լ/վ ջրաքանակ:

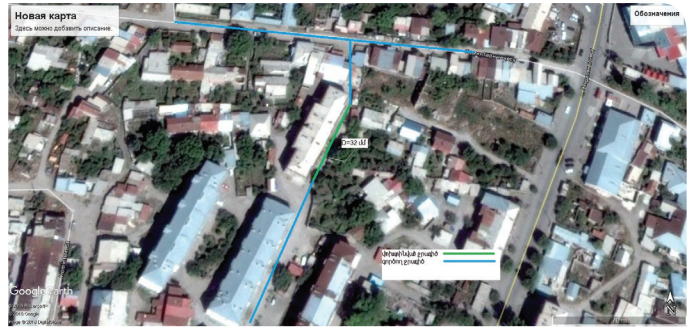
Ղանդիլյան փողոցի ջրամատակարարման սխեմա

● Ղանդիլյան 27 շենքի հարակից տարածքի վթարված պողպատե ջրագիծը փոխարինվել է $D=32$ մմ $L=15$ մ պոլիէթիլենային խողովակով և տեղադրվել $D=25$ մմ փական:

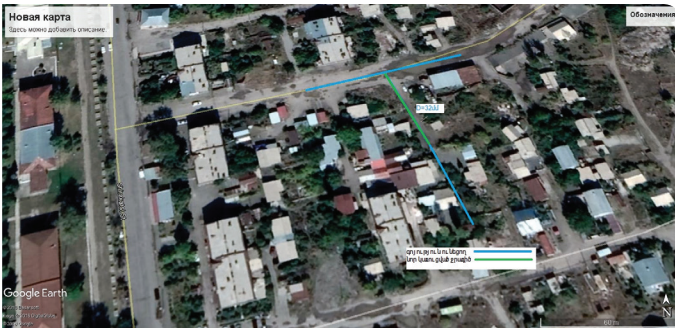
Գերցեն փողոցի ջրամատակարարման սխեմա

● Գերցեն փողոցի ջրագիծը գտնվում էր քայքայված վիճառում, առաջացող վթարները վերացնելու նպատակով կառուցվել է $D=32$ մմ $L=15$ մ պոլիէթիլենային նոր ջրագիծ, որի շնորհիվ բարելավվել է նաև փողոցի ջրամատակարարումը:

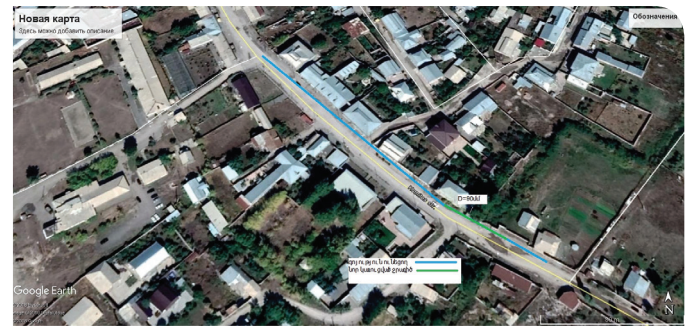
Կոմիտաս փողոցի ջրամատակարարման սխեմա

● Կոմիտաս փողոցում իրականացվող ասֆալտապատման և փողոցի ընդհանուր բարեկարգման աշխատանքներով պայմանավորված փողոցը հատող գետակի կամրջի վրա կառուցվել է նոր պողպատե ջրագիծ $D=90$ մմ տրամագծով:

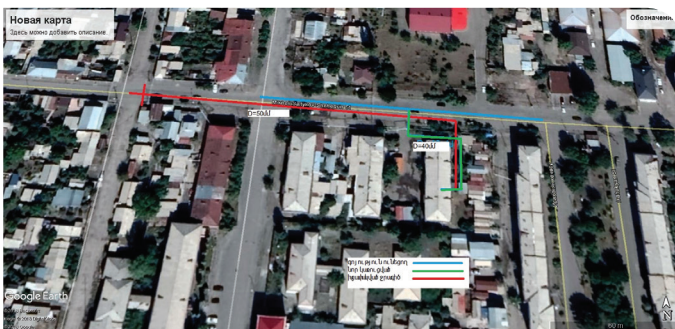
Շչեդրին փողոցի ջրամատակարարման սխեմա

● Շչեդրին 10ա շենքում ջրի ճնշման կարգավորման և վթարների վերացման նպատակով խցափակվել է շենքը սնուցող քայքայված հին $D=50$ մմ ջրագիծը և փոխարենը կառուցվել $D=40-32$ մմ $L=65$ մ նոր պոլիէթիլենային ջրագիծ:

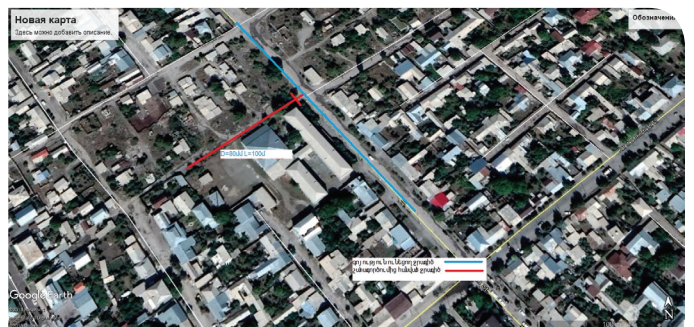
Եսայան փողոցի ջրամատակարարման սխեմա

● Եսայան փողոցի 15 դպրոցի մոտ խցափակման միջոցով շահագործումից հանվել է $D=80$ մմ $L=100$ մ ջրագիծ, ինչի արդյունքում խնայվել է $Q=2$ լ/վ ջրաքանակ:

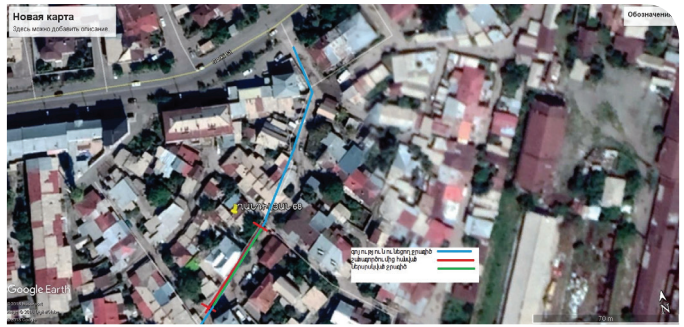
Ղանդիլյան փողոցի ջրամատակարարման սխեմա

● Ղանդիլյան փողոցում, ցանցն առավել կառավարելի դարձնելու նպատակով, 68 տան մոտ շահագործումից հանվել է $D=50$ մ պողպատե ջրագիծը և գործող պոլիէթիլենային ջրագծում ներարկվել է $D=32$ մ $L=10$ մ խողովակ:

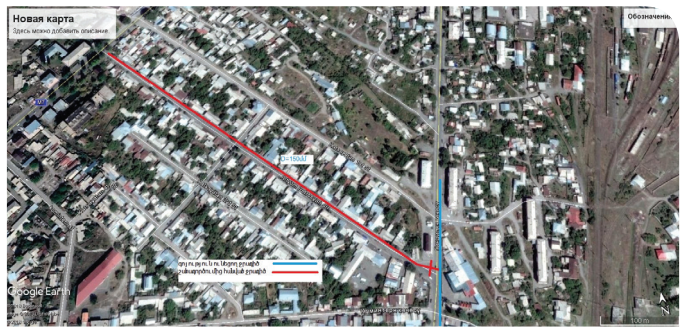
Ա. Պետրոսյան փողոցի ջրամատակարարման սխեմա

● Ղանդիլյան և Ա.Պետրոսյան փողոցների խաչմերուկով անցնող $D=150$ մ $L=570$ մ պողպատե ջրագիծը խցափակելու միջոցով շահագործումից դուրս բերելու արդյունքում խնայվել է 6.7լ/վ ջրաքանակ:

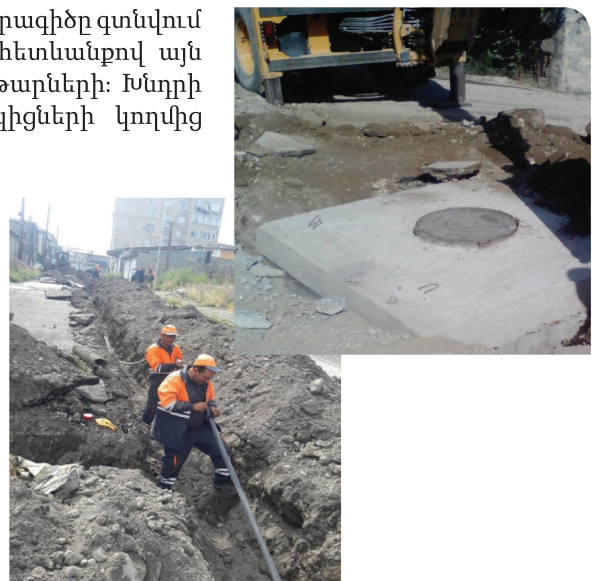
● Կումիտաս, Բարաջանյան և Ս.Սևանցի փողոցները սնող ջրագիծը գտնվում էր խիստ քայքայված վիճակում: Երկարատև շահագործման հետևանքով այն ենթարկվել էր կոռոզիայի, ինչը հանգեցնում էր հաճախակի վթարների: Խնորի կարգավորման նպատակով «Սևան» տեղամասի աշխատակիցների կողմից իրականացվել են ջրագծի վերակառուցման աշխատանքներ: Շահագործումից հանված $D=25-150$ մմ $L=730$ մ պողպատե ջրագիծը փոխարինվել է $D=20-50$ մմ $L=440$ մ պոլիէթիլենային ջրագծով:

Վերակառուցման աշխատանքների շրջանակում կատարվել են նաև ջրաչափական դիտահորերի տեղադրման աշխատանքներ, թվով 16 բաժանորդների ջրաչափական սարքեր տեղափոխվել են սահմանագատման կետեր:

Կատարված աշխատանքների արդյունքում ապահովվել է ջրամատակարարման շարունակականությունը, բարձրացել է ջրագծի շահագործման հուսալիությունը, խնայվել է մոտ 5լ/վ ջրաքանակ:

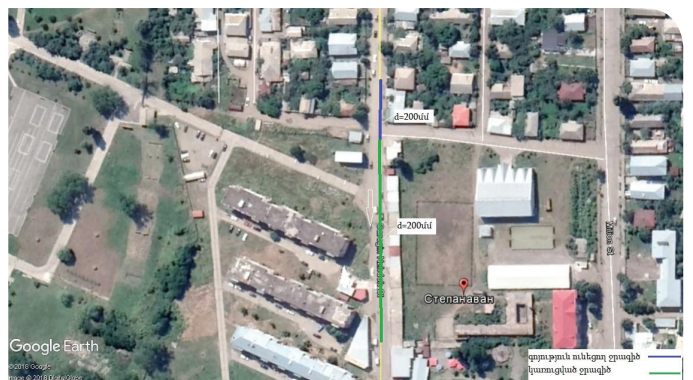
Գ.Նժդեհ փողոցի ջրամատակարարման սխեմա

● Քաղաքում շինարարական կազմակերպության կողմից կատարվող փողոցների հիմնանորոգման աշխատանքներին զուգահեռ Տարածաշրջանի տնօրինությունը ձեռնամուխ է եղել նորոգվող հատվածների ջրագծերը ընկերության միջոցներով փոխարինելուն: Այս խողովակները 1990-ականներին տեղադրվելուց հետո չէին փոխարինվել, ուստի հնամաշ էին և հաճախակի վթարների պատճառ էին հանդիսանում: Խնորի վերջնական լուծման նպատակով տեղամասն արդեն իսկ հասցրել էր նորով փոխարինել Գ.Նժդեհ-Խորենացի փողոցների խաչմերուկից մինչև Գ.Նժդեհ-Դպրոցականների փողոցների վերջնամասն ընկած հատվածում $D=110$ մմ $L=210$ մ ջրագիծը, տեղի բաժանորդների համար կառուցել ջրաչափական դիտահորեր և տեղադրել նոր ջրաչափական սարքեր: Բացի այդ, $D=225$ մմ $L=260$ մ նոր խողովակներով են փոխարինվել նաև Գ.Նժդեհ-Սուրբ Նշան փողոցների խաչմերուկից մինչև Գ.Նժդեհ-Բաղրամյան փողոցների խաչմերուկն ընկած հատվածի ջրագիծերը:

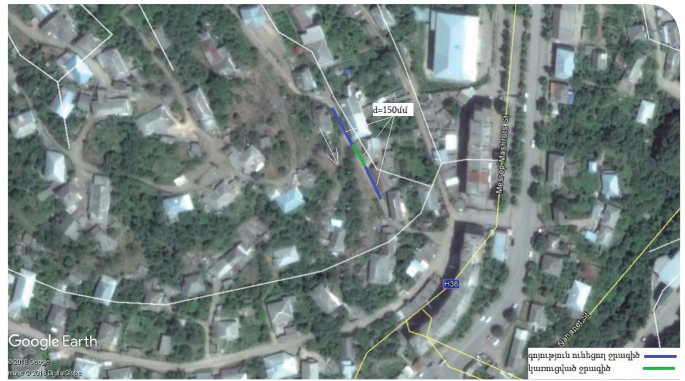
Քարաշեն փողոցի ջրամատակարարման սխեմա

● Քարաշեն փողոցում $D=150$ մ թուջե վթարված ջրագծի հատվածը $D=150$ մ պողպատե ջրագծով փոխարինելուց հետո բարելավվել է փողոցի ջրամատակարարումը:

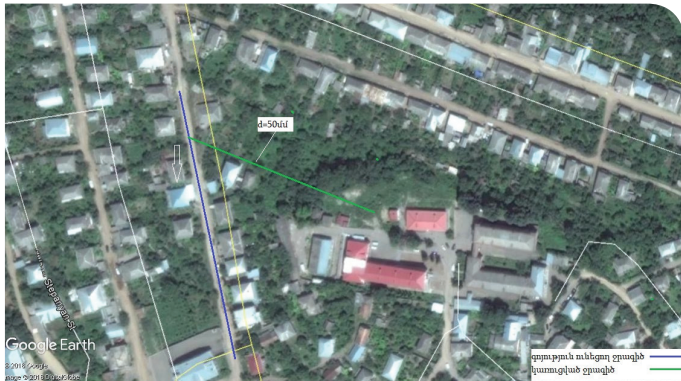
Այգեստան փողոցի ջրամատակարարման սխեմա

● Այգեստան փողոցում փոխարինվել է $D=50$ մ $L=50$ մ պողպատե քայքայված ջրագիծը $D=50$ մ $L=50$ մ պոլիէթիլենային ջրագծով, փոխարինելուց հետո խնայվել է $Q=1.5$ լ/վ ջրաքանակ և բարելավվել փողոցի ջրամատակարարումը:

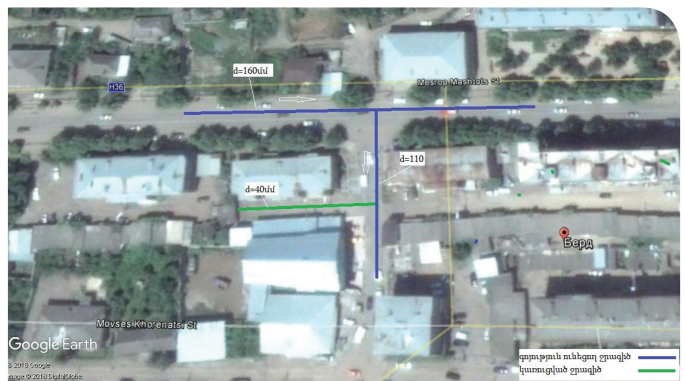
Մաշտոցի 6 շենքի ջրամատակարարման սխեմա

● Մաշտոցի 6 շենքը սնուցող $D=50$ մ $L=30$ մ վթարային ջրագիծը փոխարինվել է $D=40$ մ $L=30$ մ պոլիէթիլենային նոր ջրագծով: Ձեռնարկված աշխատանքների շնորհիվ բարելավվել է շենքի ջրամատակարարումը, և վերացել են ջրի ճնշման հետ կապված բողբոքները:

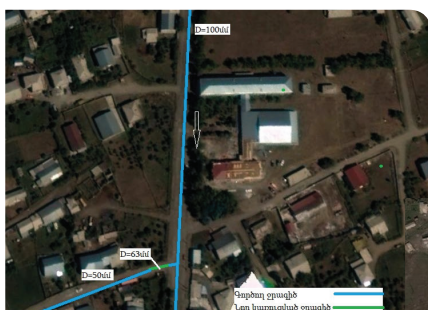
Արամ Խաչատրյան փողոցի ջրամատակարարման սխեմա

● Արամ Խաչատրյան փողոցով անցնող $D=50$ մ ջրագծի վթարված հատվածը $D=63$ մ պոլիէթիլենային խողովակով փոխարինելուց հետո խնայվել է $Q=1.0$ լ/վ ջրաքանակ: Իսկ Մարշալ Բաղդասարյան փողոցի մի հատվածը սնուցող $D=50$ մ հին պողպատե ջրագիծը $F=32$ մ $L=122$ մ պոլիէթիլենային նոր ջրագծով փոխարինելու շնորհիվ հնարավոր եղավ խնայել $Q=1.5$ լ/վ ջրաքանակ:

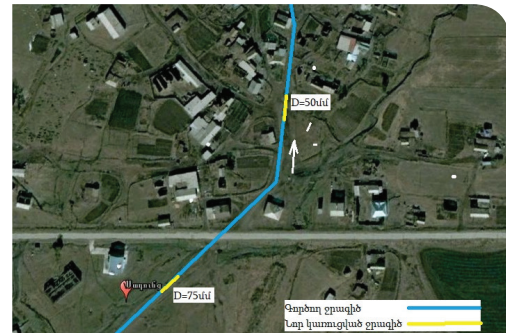
Սաղունց գյուղի ջրամատակարարման սխեմա

● Համայնքի ՕԿՁ-ից դուրս եկող վթարային ջրագիծը $D=75$ մ $L=30$ մ պոլիէթիլենային ջրագծով փոխարինելու արդյունքում խնայվել է $Q=0,5$ լ/վ ջրաքանակ: Բսկ ցանցում վթարված ջրագծերը $D=50$ մ $L=10$ մ և $D=75$ մ $L=7$ մ նոր ջրագծերով փոխարինելուց հետո խնայվել է $Q=1,0$ լ/վ ջրաքանակ:

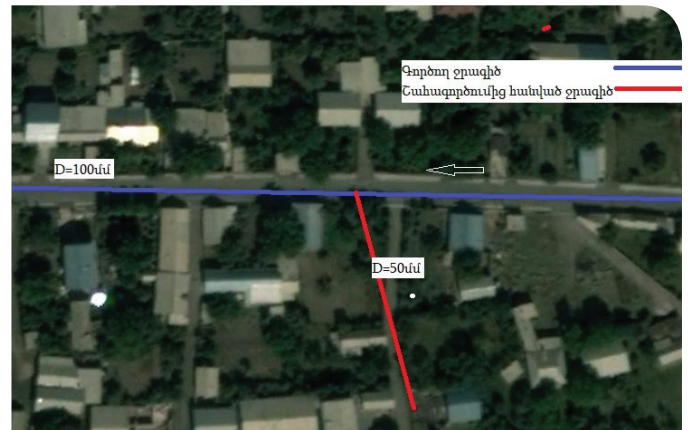
Փանիկ գյուղի ջրամատակարարման սխեմա

● Համայնքում կատարված ուսումնասիրությունների արդյունքում հայտնաբերվել էր $D=50$ մ $L=80$ մ հին ջրագիծ: Այն խցափակումով շահագործումից հանվելու արդյունքում խնայվել է $Q=1,5$ լ/վ ջրաքանակ:

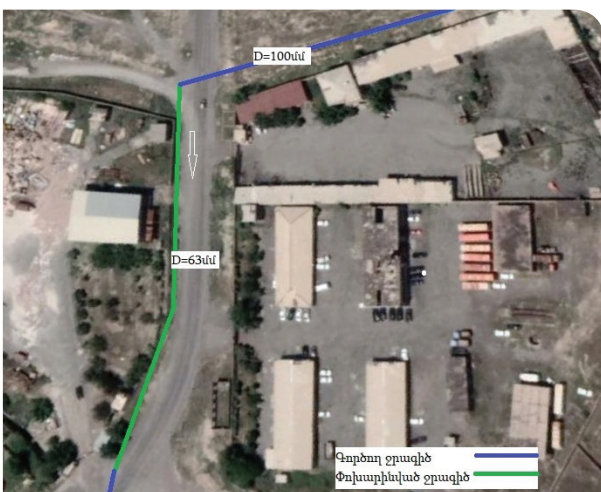
Մերձավան համայնքի ջրամատակարարման սխեմա

● Համայնքի ջրանցքի մոտակայքում $D=200$ մ $L=105$ մ թուջե ջրագիծը ներարկման միջոցով փոխարինվել է $D=50$ մ $L=105$ մ պոլիէթիլենային ջրագծով: Աշխատանքների շնորհիվ խնայվել է $Q=0,5$ լ/վ ջրաքանակ:

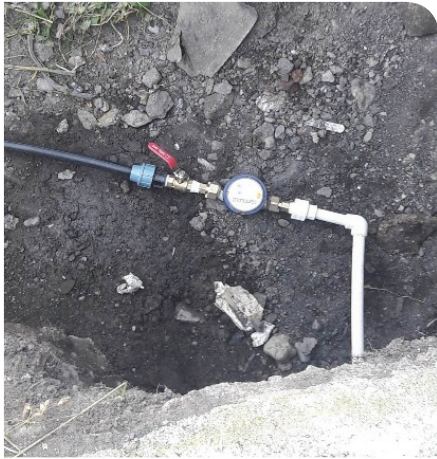
a Համայնքում իրականացված վթարաորոնողական աշխատանքների շրջանակներում Անդրանիկի փողոցում փոխարինվել է $D=110$ մ պոլիէթիլենային ջրագծի $L=200$ մ հատվածը: Ջրագծի փոխարինման աշխատանքներ են իրականացվել նաև Հերացի փողոցում: $D=75$ մ ջրագծի $L=220$ մ հատվածը փոխարինվել է $D=63$ մ, իսկ $L=30$ մ հատվածը՝ $D=50$ մ պոլիէթիլենային խողովակով: Իրականացվել են նաև դիտահորերի կառուցման աշխատանքներ: Կատարված աշխատանքների արդյունքում խնայվել է մոտ 4.5 լ/վ ջրաքանակ:

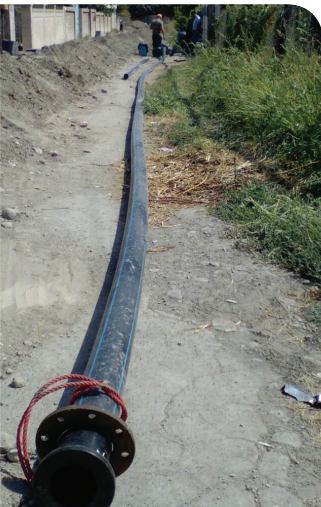
● Համայնքում և Ծակքարից դեպի Ներքին Գետաշեն $D=200$ մ ջրագծի վրա իրականացված վթարաորոնողական աշխատանքների շրջանակներում հայտնաբերվել և պողպատե խողովակի եռակցման միջոցով վերացվել է թվով 2 վթար, որի արդյունքում խնայվել է մոտ 9 լ/վ ջրաքանակ:

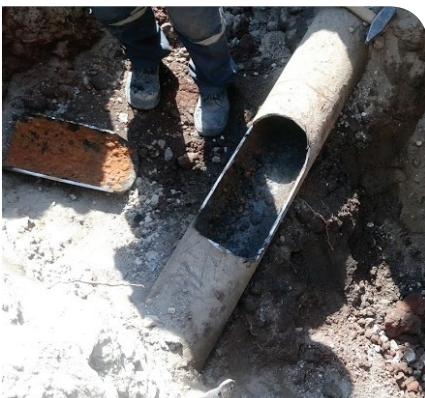
● Համայնքներում իրականացված վթարավերականգնողական աշխատանքների արդյունքում հայտնաբերվել և վերացվել է թվով 2 վթար, որի արդյունքում ընդհանուր առմամբ խնայվել է մոտ 6 լ/վ ջրաքանակ:

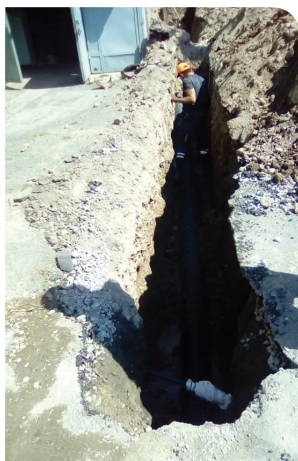
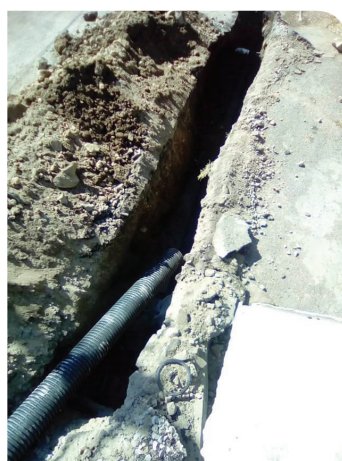
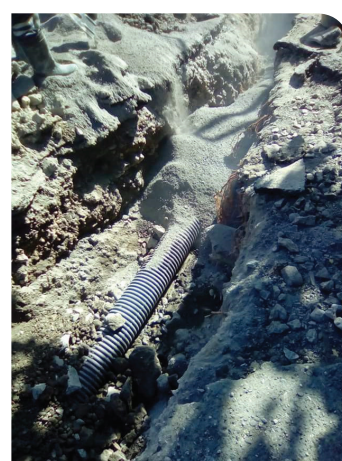
«Կենտրոն» տեղամասի աշխատակիցների կողմից կոյուղագծի փոխարինման աշխատանքներ են իրականացվել Կիլիկիա, Բարձրաբերդ փողոց 20, 22 հասցեներում: D=200մմ ջարդված կերամիկական կոյուղագծի L=30մ երկարությամբ հատվածը փոխարինվել է D=200մմ պոլիէթիլենային խողովակաշարով:

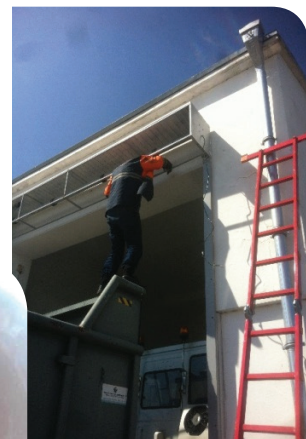
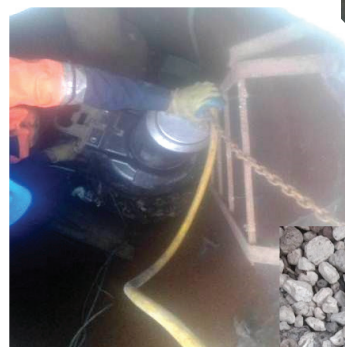
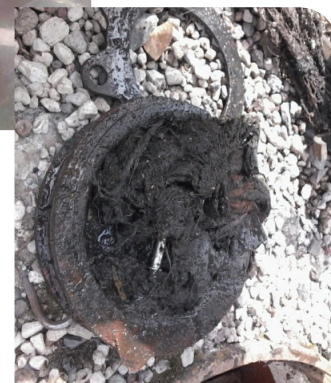
- Գավառի կոյուղու պոմպակայանի «Wilo» մակնիշի պոմպի փաստված մեխանիկական խծուծը փոխարինվել է նորով: Խցանվել էին նաև հակադարձ փականները, որոնք ապամոնտաժվել և մաքրվել են: Այժմ պոմպակայանն աշխատում է բնականոն ռեժիմով:

Բոլոր ԿՄԿ-ներում և ԿՊ-ներում իրականացվել են պրոֆիլակտիկ աշխատանքներ, ստուգվել են բոլոր սարքերը (թե՛ էլեկտրական, թե՛ մեխանիկական), կատարվել են կարգավորումներ:

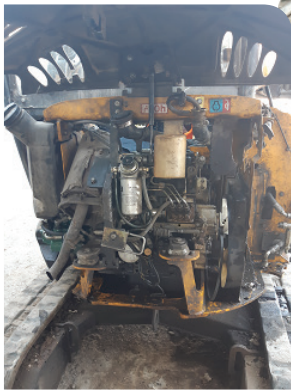
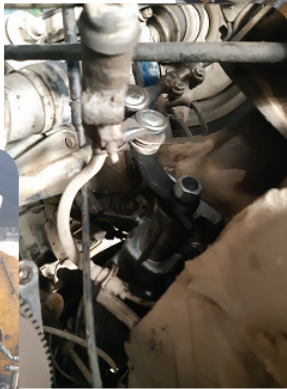
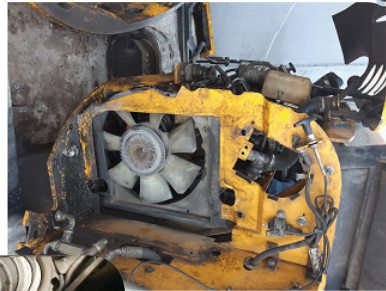
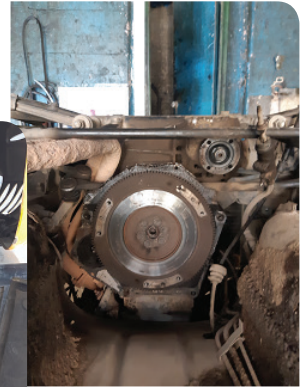
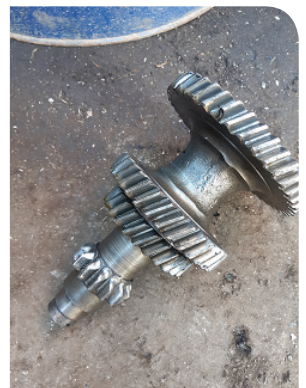
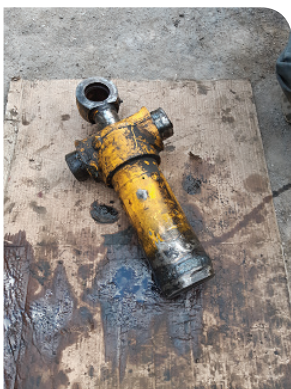
Վերանորոգվել են թվով 8 մեքենաների հոսանքի մալուխները, կայծամուներ, կայծամումի լարեր, ռելեններ, վառոցքի բանալիներ:

Նորոգվել են թվով 6 մեքենաների փոխանցման տուփերը, փոխարինվել են ատամնանիփսերը, առանցքակալները, խտաբուկները և ներդիրները:

Թվով 9 մեքենաների արգելակման համակարգերը նորոգվել են, փոխարինվել են արգելակման սալիկները, խողովակները, վակուումները, սկավառակները և ձեռքի ճոպանները: Թվով 3 մեքենաների մարտկոցները փոխարինվել են նորերով: Թվով 23 անվադողեր նորոգվել են, փոխարինվել և հավասարակշռվել են:

Առջևի համակարգի նորոգում է կատարվել թվով 4 մեքենաների վրա, փոխարինվել են գնդավորներ, դեկի ձգածողեր, ուղղորդիչ վրաններ, մեղմիչներ, անվակունդի առանցքակալներ, հարվածամեղմիչի զսպանակներ և հարվածամեղմիչներ:

Մնուցման և գազի համակարգի նորոգում է իրականացվել թվով 5 մեքենաների վրա, փոխարինվել են ժիգյորներ, ներդիրներ, ասեղներ, բարձր ճնշման շտուցերներ, լիքքավորման հետադարձ փականներ: Թվով 2 մեքենաների ուժեղացուցիչներ վերանորոգվել են, փոխարինվել են ատամնանիփսեր, առանցքակալներ, խտաբուկեր, ներդիրներ: Ընթացքային մասերի նորոգում է իրականացվել թվով 11 մեքե-

նամեխանիզմների վրա, փոխարինվել են գնդավորներ, հողակապեր, էլաստիկ մուֆտեր, հեղյուսներ, մանեկներ, դեկի ձգաձողեր, ուղղորդիչ վռաններ, մեղմիչներ, անվակունդի առանցքակալներ, հարվածամեղմիչի զսպանակներ և հարվածամեղմիչներ, կարդանի խաչուկներ, առաժանիվներ, առանցքակալներ, կիսաստիճաններ, խտաբուկեր, մանեկներ, սատելիտներ: Թվով 7 մեքենաների մեկնարկիչները նորոգվել են, փոխարինվել են ածուխները, վռանները, փաթույթները և բենդեքսները:

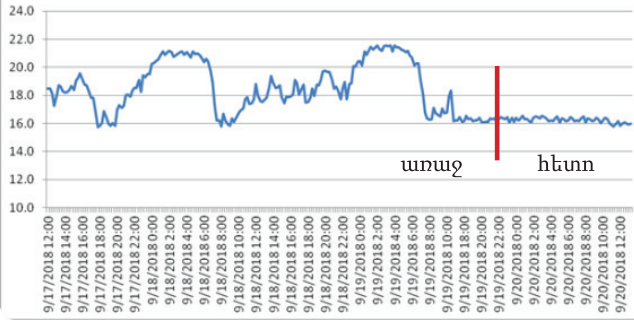
Նար-Դոս-Խորենացի խաչ.

Ստորև ներկայացված են որոշ կարգաբերված ՃԿՓ-ների վրա տեղադրված ճնշման լոգերների գրաֆիկները. Ստորև ներկայացված են կարգաբերված ՃԿՓ-ների վրա տեղադրված ճնշման լոգերների գրաֆիկները.

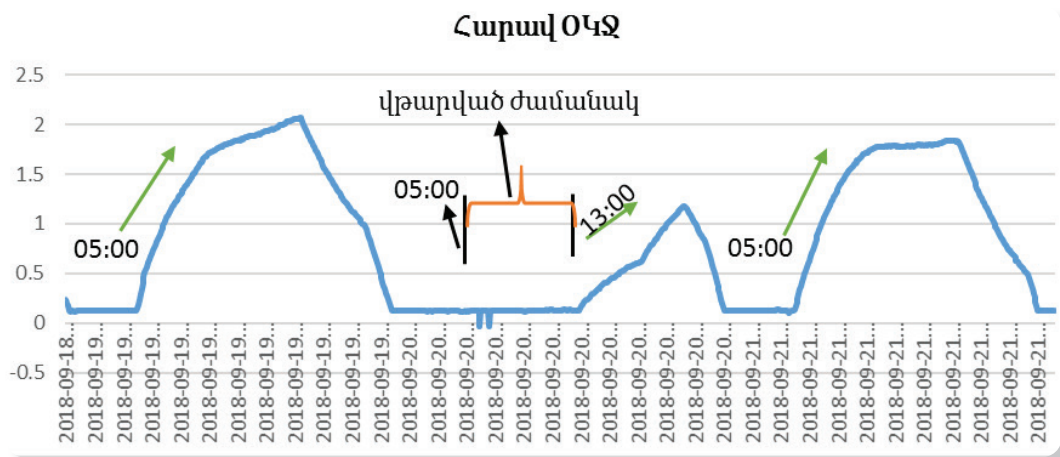
- «Հրազդան» տեղամասի տարածքում գտնվող «Հարավ» ՕԿՁ-ի ելքի ջրատարի վրա հայտնաբերվել է վթար: «Հարավ» ՕԿՁ-ն սնուցվում է «Մաքրավան» պոմպակայանի «Հարավ 1» և «Հարավ 2» պոմպերի միջոցով, որոնք աշխատում են հետևյալ գրաֆիկով. «Հարավ 1»-ը միացվում է ժամը 03:00-ին, իսկ «Հարավ 2» պոմպը առավոտյան ժամը 05:00-ին, որից հետո արդեն ժամը 05:30-ին «Հարավ» ՕԿՁ-ի լցվածության նիշը սկսում է բարձրանալ այնքան ժամանակ, քանի դեռ «Հարավ 2» պոմպը չի անջատվել գրաֆիկին համապատասխան ժամին՝ 17:00-ին: Վթարի հայտնաբերման ժամանակ 2 պոմպերը միասին են աշխատել, սակայն ամբարի լցվածության նիշը չի բարձրացել: Այդ մասին տեղեկացվել է «Հրազդան» տեղամասի աշխատակիցներին, որոնց կողմից հայտնաբերվել է վթարի ստույգ վայրը: Վթարավերականգնողական աշխատանքներ իրականացնելու նպատակով հայտարարվել է վթարային ջրանջատում: Կատարվել են D=500մմ պողպատե ջրագծի գոդման աշխատանքներ: Ստորն ներկայացված է «Հարավ» ՕԿՁ-ի լցվածության նիշի գրաֆիկական պատկերը.
