ՕԳՈՍՏՈՍ 2021

ԱՄՍԱԿԱՆ
ՀԱՇՎԵՏՎՈՒԹՅՈՒՆ

«ՎԵՈԼԻԱ ՋՈՒՐ» ՓԲԸ

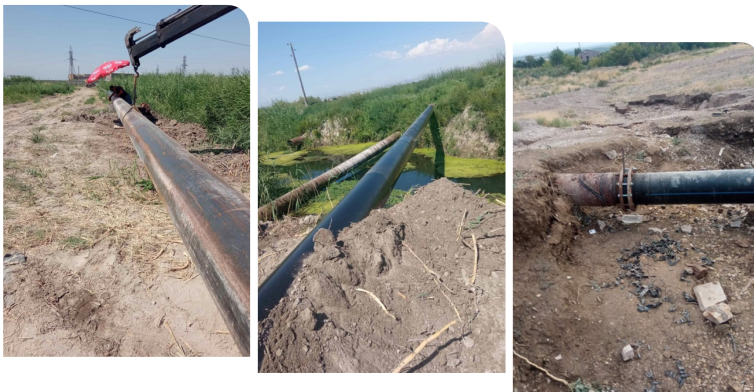
● «Մասիս» տեղամասի աշխատակիցների կողմից «Նորաբացի ՕԿՁ» տարածքում $d=529$ մմ $L=210$ զծ/մ երկաթե քայքայված ջրագիծը փոխարինվել է $d=426$ մմ $L=210$ զծմ պողպատե նոր ջրագծով:

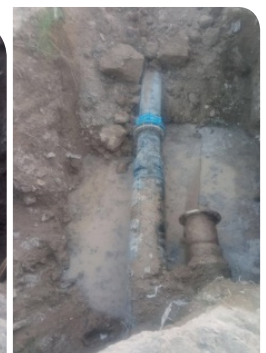
● *Մարմարաշեն համայնքի* թիվ 20-36 փողոցները սնող $L=1250$ զծմ երկարությամբ հատվածում կատարվել է մետաղական ջրատարի փոխմիացման աշխատանքներ. հին $d=529$ մմ երկաթե $L=1250$ զծմ երկարությամբ ջրագիծը փոխարինվել է $d=400$ մմ պոլիէթիլենային $L=1250$ զծմ նոր ջրագծով: Իրականացված աշխատանքների արդյունքում կարգավորվել են ավելցուկային ճնշումները, երկարացվել են ժամային գրաֆիկները, գրանցվել է հասույթի աճ:

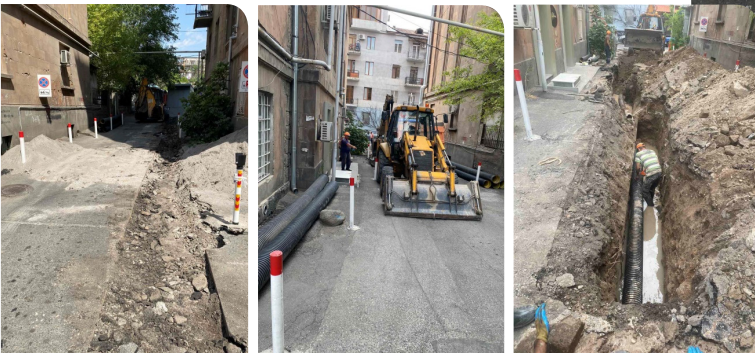
● Ք. Դիլիջան, Օրջոնիկիձե փողոցում վերգետնյա տեղադրված $d=200$ մմ պողպատե կոռոզիայի ենթարկված կոյուղագծի $L=12$ գծ/մ հատվածը փոխարինվել է $d=150$ մմ երկշերտ ծալքավոր պոլիէթիլենային խողովակներով: Վերանորոգվել է թվով 1 դիտահոր և տեղադրվել է $1,20 \times 1,20$ դիտահորի ծածկ: Կատարված աշխատանքների արդյունքում բարձրացել է սպասարկման որակը, վերացել են հաճախակի կրկնվող խցանումները:

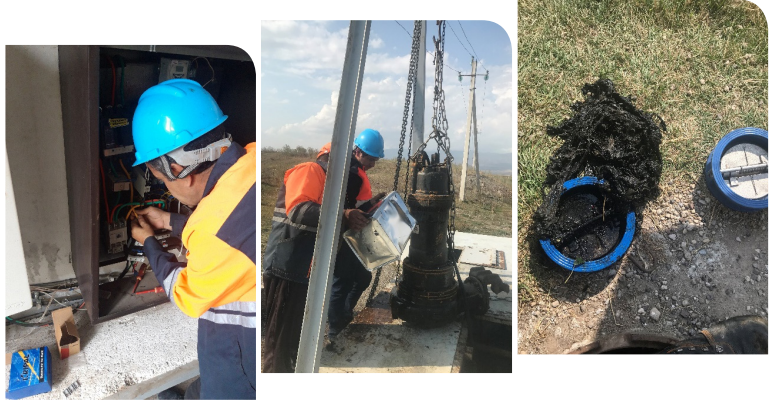
- Վարդենիսի կեղտաջրերի պոմպակայանում այրվել էր ջր մակարդակի ռելեն և շարքից դուրս էր եկել հակադարձ փականը, որոնք փոխարինվեցին նորով: Փոխարինվեց նաև կոյուղու պոմպի բանվորական անիվը, որը ամբողջովին մաշվել էր և որի արդյունքում ընկել էր պոմպի արտադրողականությունը: Վերոնշյալ կատարված աշխատանքներից հետո պոմպակայանը աշխատում է բնականոն ռեժիմով:

- Սևանի N3 կեղտաջրերի պոմպակայանում այրվել էր պոմպի էլեկտրական թողարկիչը, որը փոխարինվեց նորով: Մաքրվեց նաև հակադարձ փականը, որը ամբողջությամբ խցանվել էր: Արդյունքում պոմպակայանը աշխատում է բնականոն ռեժիմով:

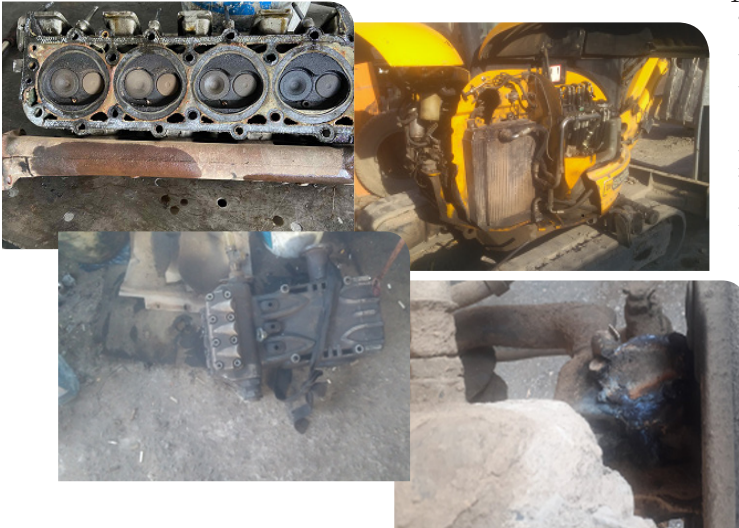
Օգոստոս ամսվա ընթացքում իրականացվել են մեքենամեխանիզմների վերանորոգման լայնածավալ աշխատանքներ, որոնց արդյունքում դրանք կարգաբերվել են և պատրաստ են հետագա շահագործման համար: «Հարավ» ՇՏ կողմից շահագործվող մեքենամեխանիզմների պատշաճ շահագործման համար օգոստոս ամսվա ընթացքում նորոգվել է թվով 7 մեքենաների շարժիչները՝ մասնակի և ընդհանուր, փոխարինվել են հանդարտիչներ, կայծամուներ, ներդիրներ, հղկվել և կարգավորվել են գլխիկները:

Թվով 5 մեքենաների արգելակման համակարգերը նորոգվել են, փոխարինվել են արգելակման սալիկները, խողովակները, վակուումները, սկավառակները և ձեռքի ճոպանները:

Ընթացքային մասերի նորոգում է իրականացվել թվով 10 մեքենա-մեխանիզմների վրա, փոխարինվել են գնդավորներ, հողակապեր, էլաստիկ մուֆտեր, հեղյուսներ, մանեկներ, դեկի ձգաձողեր, ուղղորդիչ վռաններ, մեղմիչներ, անվակունդի առանցքակալներ, հարվածամեղմիչի գսպանակներ և հարվածամեղմիչներ, կարդանի խաչուկներ, ատամնանիփներ, առանցքակալներ, կիսաստոնիներ, խտաբուկեր, մանեկներ, սատելիտներ:

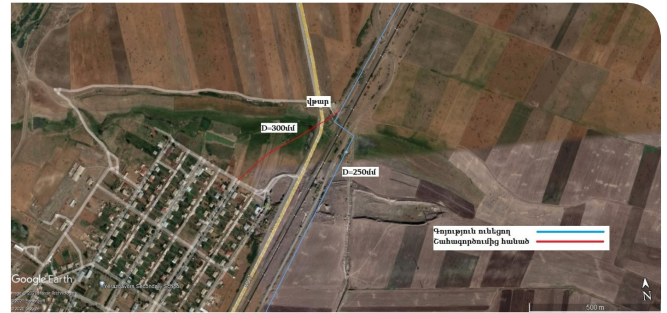
Ուսումնասիրություն կատարվել է Երազգավորս գյուղի մոտով անցնող, D=250մմ Ախուրյանի սահմանամերձ գյուղերը սնուցող ջրագիծը, որի վրա առկա էր վթար: Խողովակի որոնման և փորման աշխատանքների արդյունքում պարզ է դարձել, որ վթարվել է Երազգավորս գյուղը սնուցող երկրորդ ջրագիծը, որը ժամանակին գյուղի մեջ ընդհանուր ցանցից անջատված էր: Արդյունքում խցափակման եղանակով շահագործումից հանվել է D=300մմ, L=475մ պողպատե ջրագիծ: Տնտեսվել է մոտ 1-2 լ/վ ջրաքանակ

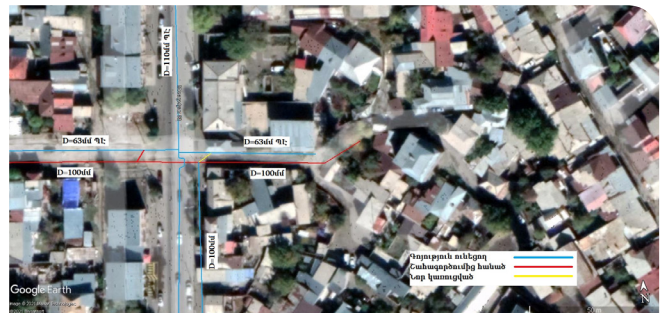
Ուսումնասիրություն է կատարվել Գյումրի քաղաքի Պուշկին, Մուսայելյան փողոցներում, որտեղ ՎԶԵԲ ծրագրով իրականացվում է փողոցաշինական ծրագիր, նոր ասֆալտաշերտի տեղադրում: Տվյալ հատվածում առկա նոր ասֆալտաշերտի տակ տեղադրված D=100մմ պողպատե ջրագիծը, որը միացված էր նոր ՊԷ ցանցին, հանվել է շահագործումից հետագա վթարներից խուսափելու համար և միացվել է Մուսայելյան փողոցից: Արդյունքում խցափակման եղանակով շահագործումից հանվել է D=100մմ, L=350մ պողպատե ջրագիծ: Կառուցվել է D=50մմ ՊԷ L=20մ նոր ջրագիծ:

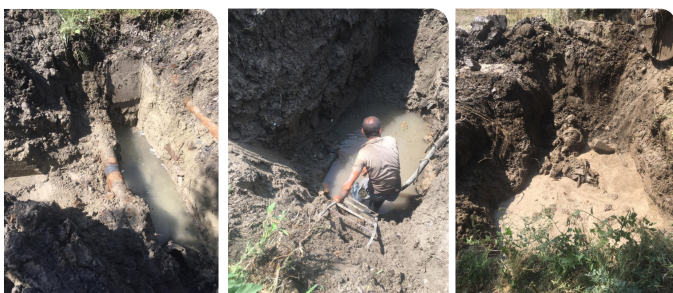
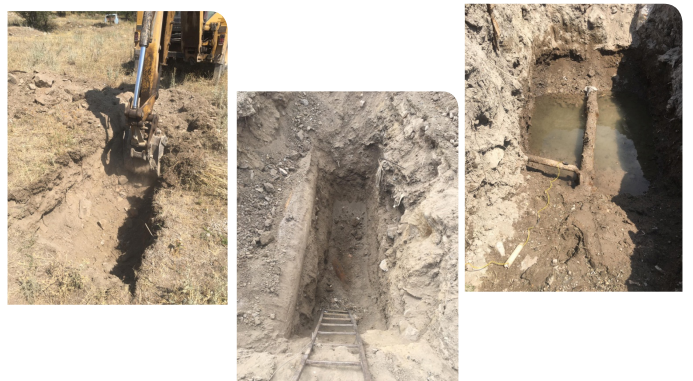
Ուսումնասիրություն է կատարվել Գյումրի քաղաքի Ղարսի խճուղում տեղի ունեցած թուջե խողովակի վթարը: Խողովակաորոնիչ սարքով, հոսքաչափով կատարված ուսումնասիրության արդյունքում պարզվել է, որ այդ թուջե խողովակը սնուցվում է Վարդ-Բաղ կողջվող ջրատարից և ջուր է մատակարարում ռուսական գորամասին ու Սայր Հայաստան թաղամասի տնակները, որոնք սնուցվում են նոր ջրամատակարարման ցանցով: Արդյունքում դեպի գորամաս ջրագիծը պահպանվել է, իսկ դեպի թաղամաս գնացող ջրագիծը խցափակվել: Ջրագծի քայքայված լինելու պատճառով կառուցվել է նոր D=63մմ ՊԷ L=70մ ջրագիծ: Արդյունքում խցափակման եղանակով շահագործումից հանվել է D=150մմ L=390մ թուջե ջրագիծ: Կառուցվել է D=63մմ ՊԷ L=70մ նոր ջրագիծ: Վթարված թուջե ջրագիծը խցափակելով տնտեսվել է Q = 5 լ/վ ջրաքանակ:

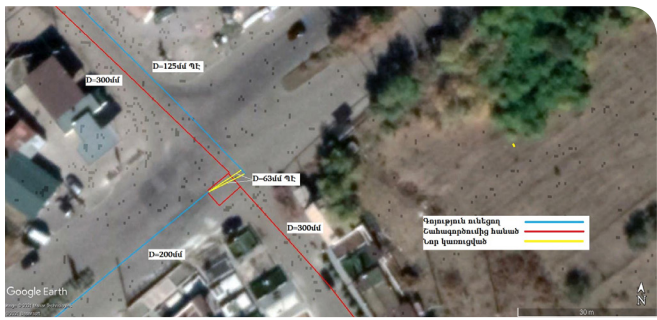
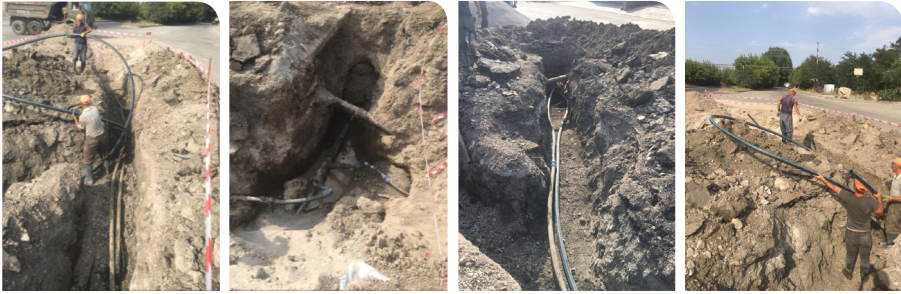
Աշխատանքներ են կատարվել Գյումրի քաղաքի Տեր-Գաբրիելյան-Ղարիբջանյանի խճ. խաչմերուկներում: Քանի որ Տեր-Գաբրիելյան փողոցում ՎՋԵԲ ծրագրով իրականացվում են փողոցաշինական աշխատանքներ և փողոցով անցնող հին թուջե $D=300$ մմ ջրագիծը ապամոնտաժվել և անցկացվել է նոր $D=125$ մմ ՊԷ ջրագիծ: Անհրաժեշտ էր այն միացնել Սաքրման կայան թաղամասը սնուցող $D=200$ մմ պողպատե ջրագծին: Արդյունքում կառուցվել է $D=63$ մմ ՊԷ $L=43$ մ նոր ջրագիծ:

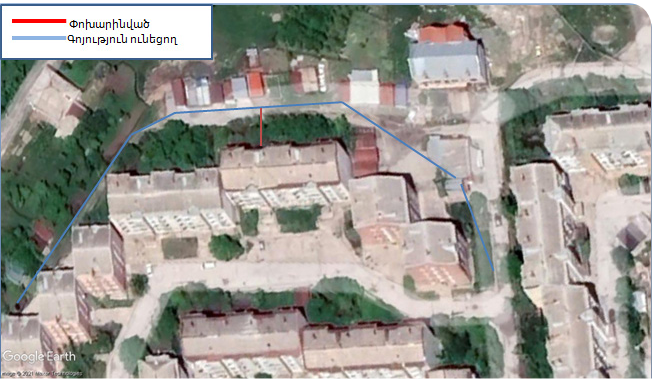
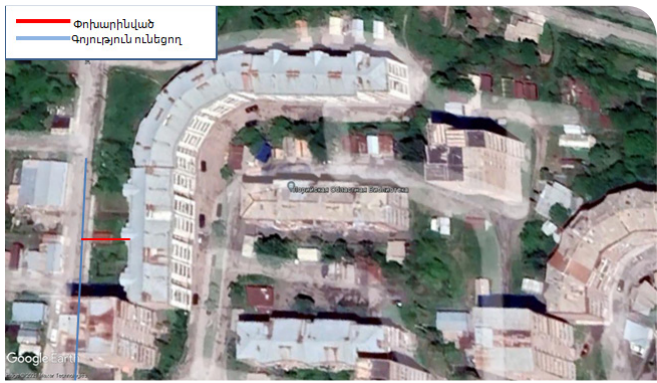
● Մուխուսի 1 շենքի մուտքագծի $D=32$ մմ $L=25$ մ պողպատե ջրագիծը, կառուցված լինելով դեռ ԽՍՀՄ տարիներին, փոխարինվել է նույն տրամագծի ՊԷ ջրագծով:

● Կուրթան գյուղ 5-րդ փողոցի $D = 75$ մմ $L = 40$ մ պողպատե ջրագիծը, կառուցված լինելով դեռ ԽՍՀՄ տարիներին, փոխարինվել է $D = 63$ ՊԷ ջրագծով:

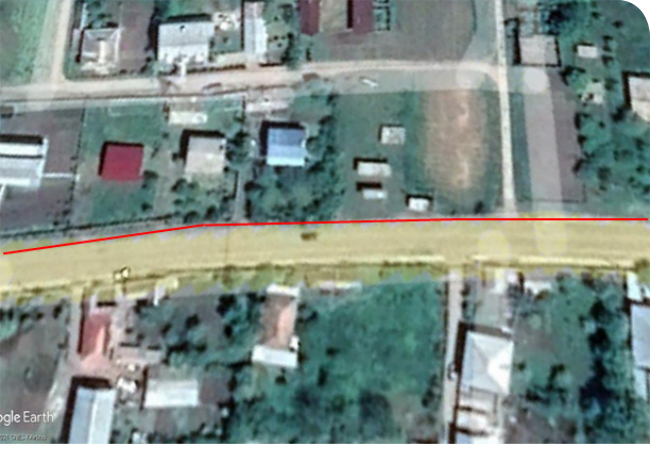
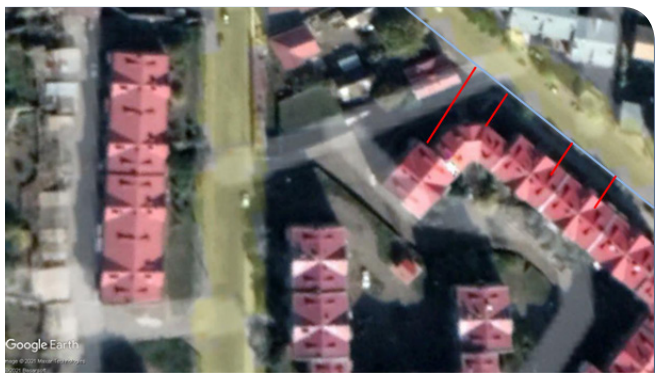
● Մուխուսի 1 շենքի մուտքագծի $D=32$ մմ $L=25$ մ պողպատե ջրագիծը, կառուցված լինելով դեռ ԽՍՀՄ տարիներին, փոխարինվել է նույն տրամագծի ՊԷ ջրագծով:

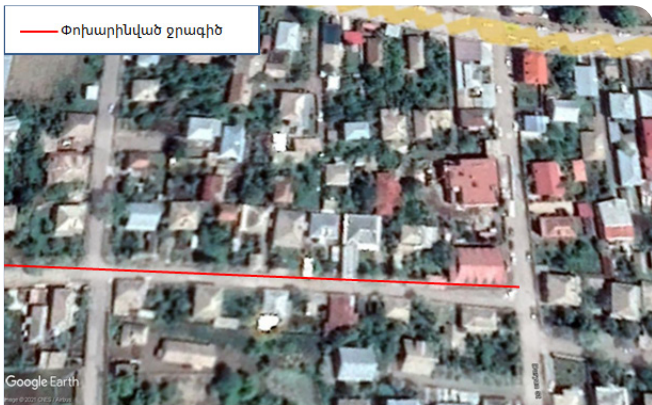
● Նար-Դոս փողոցի $D = 50$ մմ $L = 80$ մ պողպատե ջրագծերը, կառուցված լինելով դեռ ԽՍՀՄ տարիներին, փոխարինվել են նույն տրամագծի ՊԷ ջրագծերով:

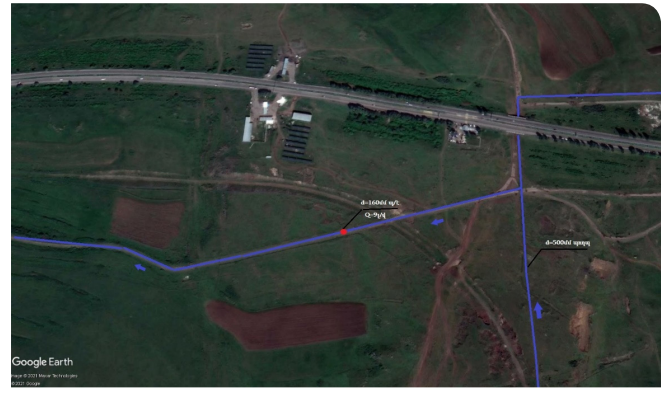
● Լ ճ ա շ ե ն - Ս ն ա ն ջրատարի վրա կատարված ուսումնասիրությունների ժամանակ դեպի Գագարինական գնացող 160մմ պ/Է ջրագծի վրա հայտնաբերվել է վթար, որը վերացնելուց հետո տնտեսվել է $Q = 9$ լ/վ ջրաքանակ:

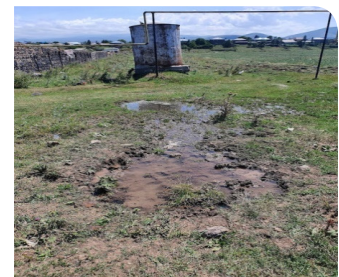
● Սևան քաղաքում Ի ր ա կ ա ն ա ց վ ա ծ վթարավորոնողական ա շ խ ա տ ա ն ք ն ե թ ի ընթացքում Սևան-Վարսեր ճանապարհի մոտ հայտնաբերվել է վթար:

● Վարսերգյուղում կատարած վ թ ա ր ա ո ր ո ն ո ղ ա կ ա ն ա շ խ ա տ ա ն ք ն ե թ ի արդյունքում $D=110$ մմ պ/Է խողովակի վրա հայտնաբերվել է վթար, որը վերացնելուց հետո տնտեսվել է $Q=7$ լ/վ ջրաքանակ:

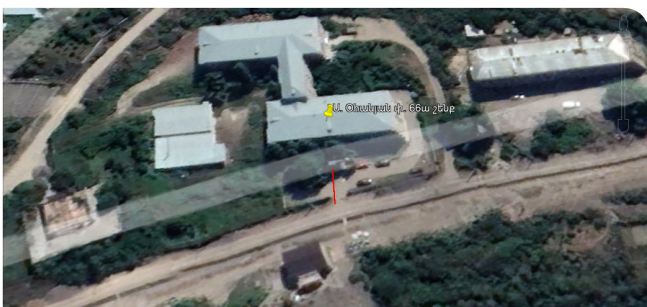
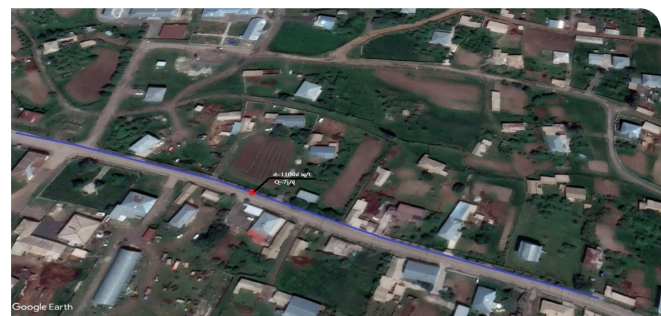
● Հաճախակի տեղի ունեցող վթարներից խուսափելու համար փոխարինվել է Ս. Օհանյան 66 ա բն շենքի $D=59$ մմ պողպատե ջրագիծը՝ $D=50$ մմ Պ/Է ջրագծով $L=32$ մ: Արդյունքում տնտեսվել է $Q \approx 0.5$ լ/վ ջրաքանակ:

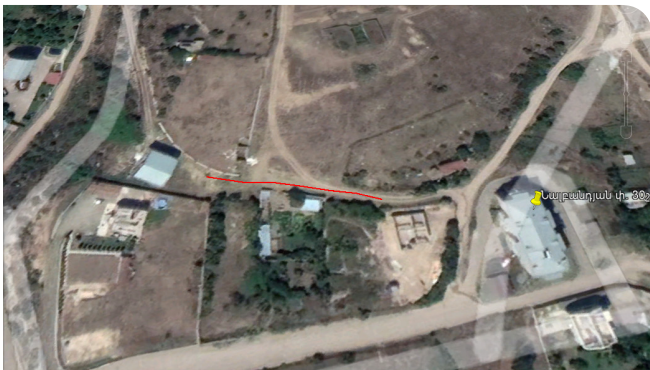
● Հաճախակի տեղի ունեցող վթարներից խուսափելու համար Նալբանդյան 30-րդ շենքի մոտեցող ջրագծի $D=25$ մմ պողպատե ջրագիծը փոխարինվել է $D=32$ մմ Պ/է ջրագծով, $L=56$ մ: Արդյունքում տնտեսվել է մոտ $Q=0.5$ լ/վ ջրաքանակ:

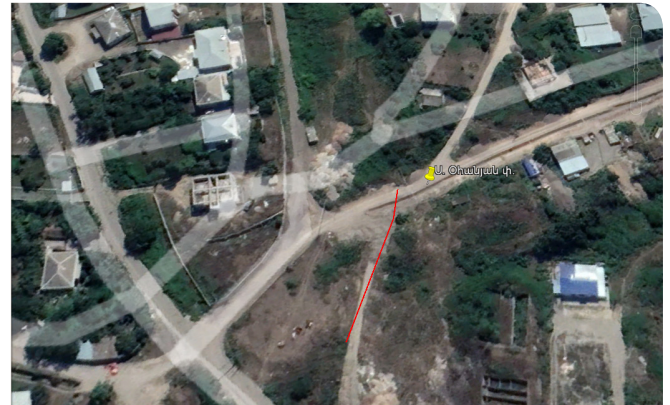
● Ս. Օհանյան փողոցում ասֆալտապատման աշխատանքների հետ կապված հետագա վթարներից խուսափելու համար $D=100$ մմ պողպատե խողովակը փոխարինվել է $D=110$ մմ պ/է խողովակով $L=40$ մ:

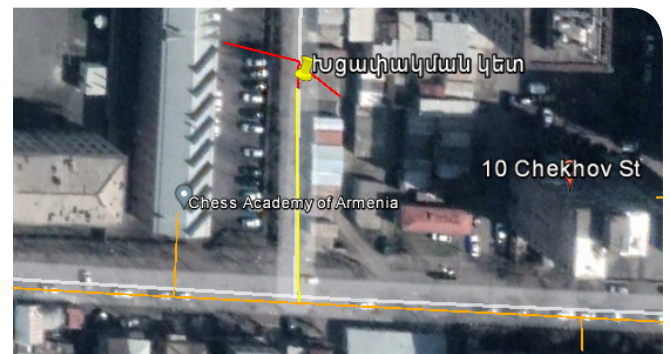
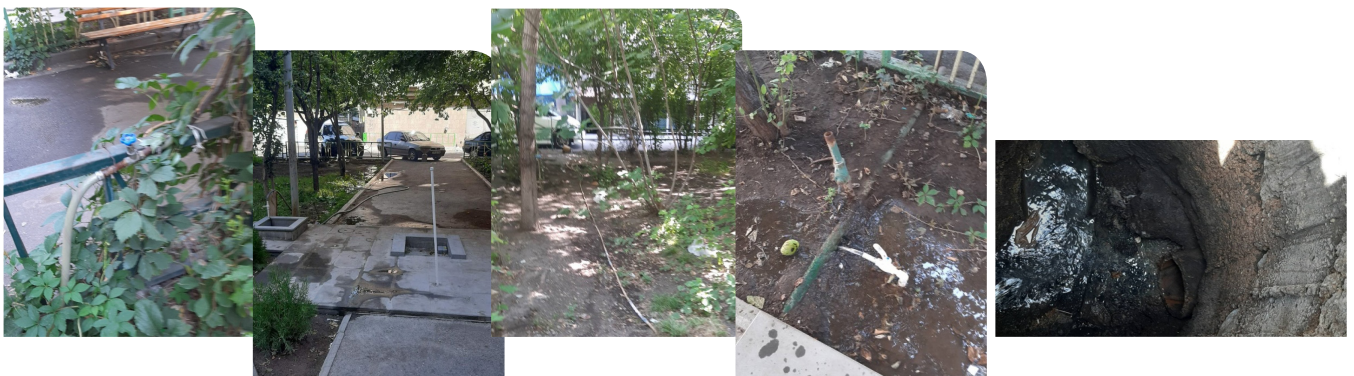
● Շենգավիթ տեղամասում կատարված ուսումնասիրությունների արդյունքում Չեխով 10 և Շևչենկո 2 շենքերի բակում հայտնաբերվել է վթարված միացում $Q=1$ լ/վ ջրաքանակով, որին միացված էր նաև նշված շենքերի բակային այգու ռոռզման համակարգը: $D=50$ մմ ջրագիծը խցափակելուց հետո ընդհանուր տնտեսվել է մոտ $Q=2$ լ/վ ջրաքանակ:

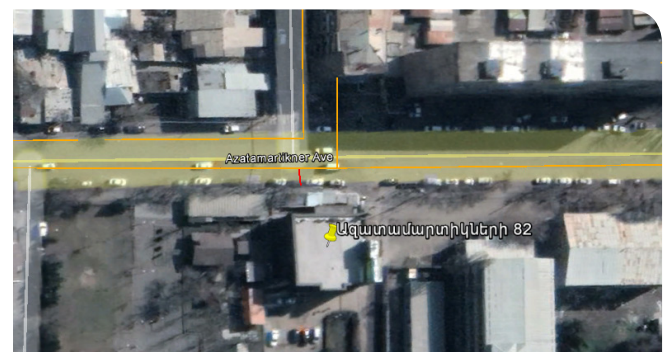
● Էրեբունի տեղամասում կատարված վթարառորոնողական աշխատանքների արդյունքում հայտնաբերվել է գաղտնի վթար Ազատամարտիկների 82 շենքի դիմաց: Փոխարինվել է $D=32$ մմ ջրագիծը նույն տրամագծի նոր ջրագծով: Արդյունքում տնտեսվել է $Q=2$ լ/վ ջրաքանակ:

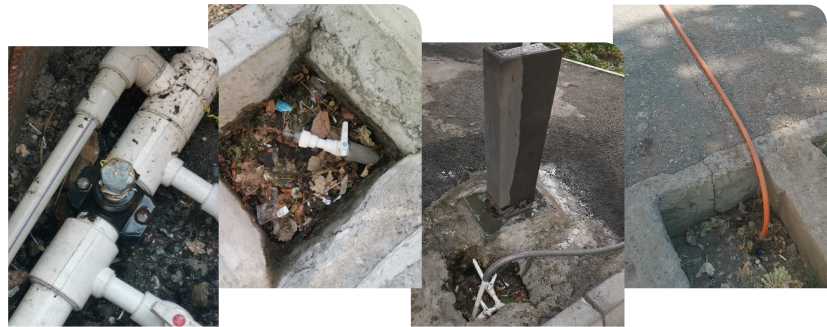
● Էրեբունի տեղամասի «Նուբարաշեն 1-ին փողոց» գոտում կատարած ուսումնասիրությունների արդյունքում պարզվել է, որ Նուբարաշեն 1-ին փողոցին հարակից այգու ոռոգումը իրականացվում է խմելու ջրով: Ընդհանուր քանակով խցափակվել է 12 միացում: Արյունքում տնտեսվել է մոտ $Q=2$ լ/վ ջրաքանակ:

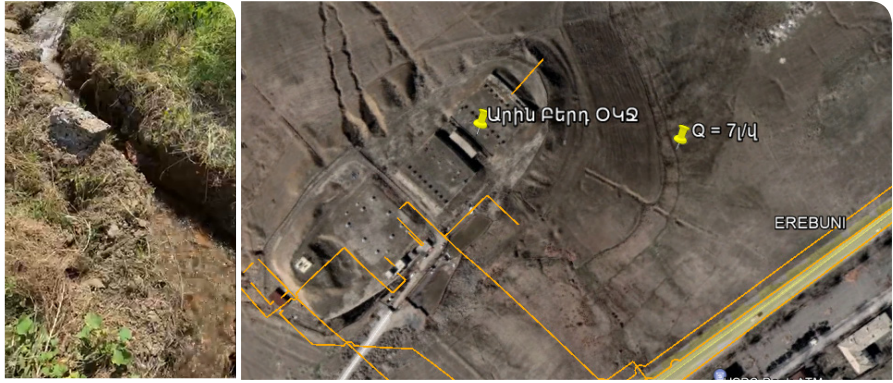
● Էրեբունի տեղամասում կատարված ուսումնասիրությունների արդյունքում հայտնաբերվել է գաղտնի վթար «Արին Բերդ» ՕԿՁ-ի մոտ գտնվող $D=800$ մմ պողպատե ջրատարի վրա: Վթարը վերացնելուց հետո տնտեսվել է $Q=7$ լ/վ ջրաքանակ:

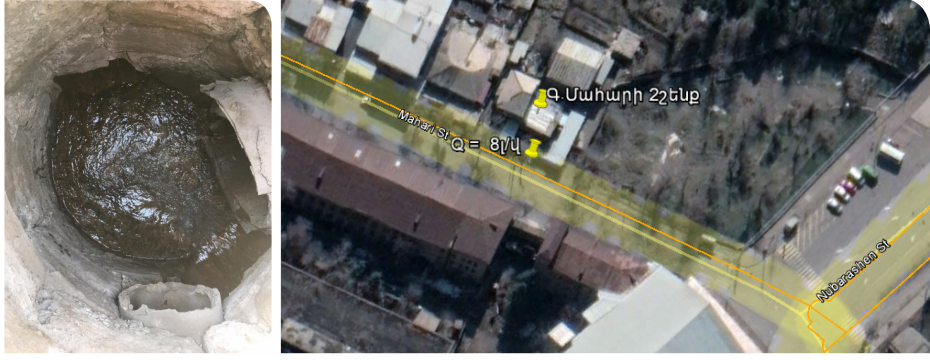
● Էրեբունի տեղամասում կատարված վթարաորոնողական աշխատանքի արդյունքում հայտնաբերվել է գաղտնի վթար Գուրգեն Մահարի փողոցով անցնող $D=50$ մմ պողպատե ջրագծի վրա: Վթարը վերացնելուց հետո տնտեսվել է $Q=8$ լ/վ ջրաքանակ:

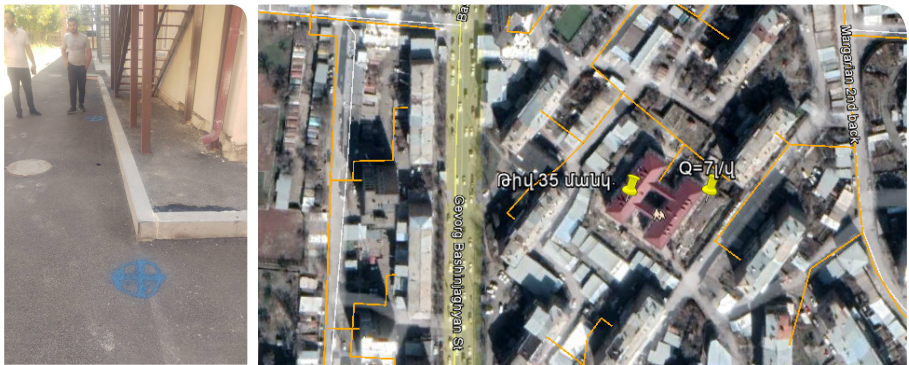
● Մաշտոց տեղամասում կատարած աշխատանքների արդյունքում հայտնաբերվել է գաղտնի վթար Մարգարյան 2-րդ նրբանցք 35 մանկապարտեզի մոտով անցնող $D=150$ մմ թուջե ջրագծի վրա, որը վերացնելուց հետո տնտեսվել է $Q=7$ լ/վ ջրաքանակ:

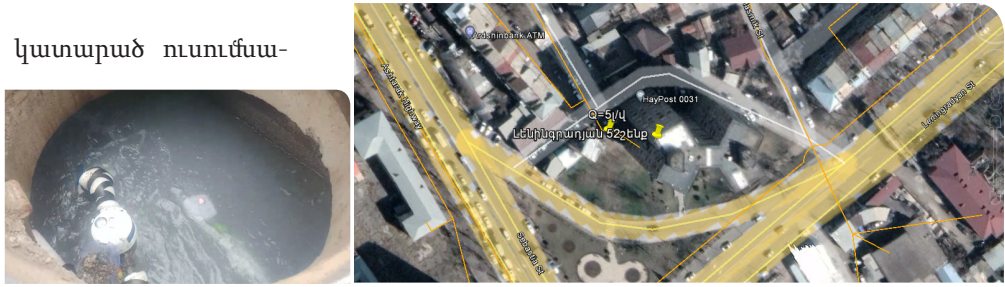
● Մաշտոց տեղամասի կատարած ուսումնասիրությունների արդյունքում հայտնաբերվել է վթար Լենինգրադյան 52շենքի Պ/Կ էլքի վրա: Այն վերացնելուց հետո տնտեսվել է $Q = 5$ լ/վ ջրաքանակ:

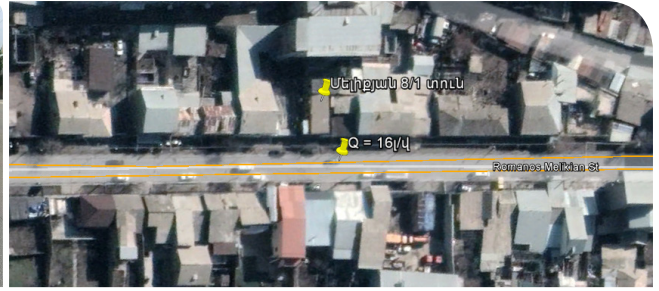
● Ծահումյան տեղամասի «Տիչինայի փողոց» գոտում կատարած աշխատանքների արդյունքում հայտնաբերվել է գաղտնի վթար Ռ. Մելիքյան փողոցով անցնող D=200մմ թուջե ջրագծի վրա: Վթարը վերացնելուց հետո տնտեսվել է Q=15լ/վ ջրաքանակ:

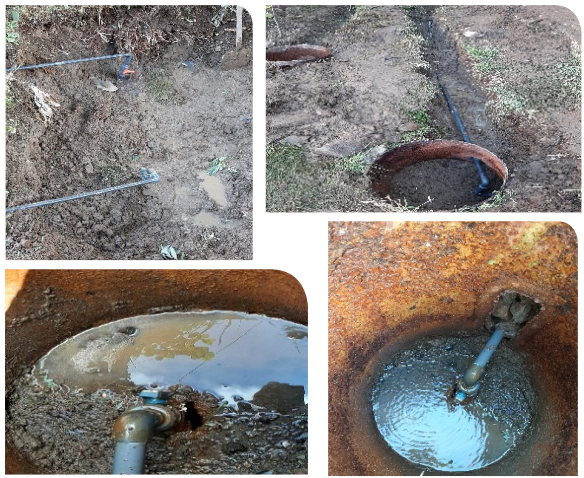
● Քաղաք Գառնիի «Գառնի» քլորակայանում իրականացվել է հեղուկ քլորի համակարգի քլորագծերի ապամոնտաժում և մոնտաժում՝ հեղուկ քլորի համակարգի անխափան աշխատանքն ապահովելու նպատակով:

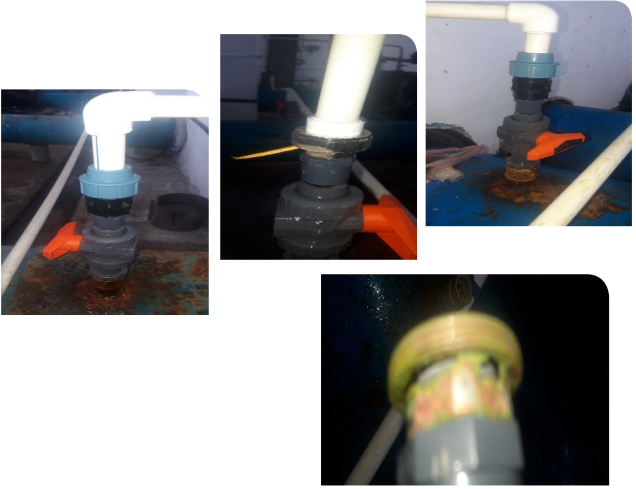
● Քաղաք Հրազդանի Մաքրավան 2 քլորակայանում Աբովյան քաղաք եկող ջրին քլորով ապահովելու նպատակով իրականացվել է ք. Աբովյան եկող քլորագծի վերանորոգում:

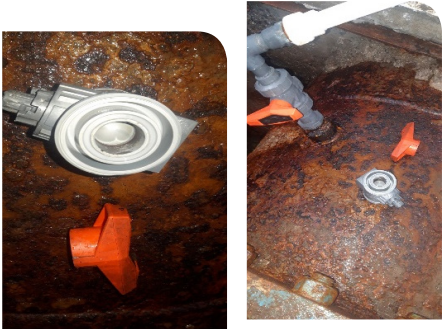
● Քաղաք Մասիսի Արարատյան 3/4 քլորակայանում հեղուկ քլորի համակարգի անխափան աշխատանքն ապահովելու նպատակով իրականացվել է հեղուկ քլորի համակարգի ինժեկցիոն մղիչի փականի փոխարինում:
