ՄԱՐՏ 2022

ԱՄՍԱԿԱՆ
ՀԱՇՎԵՏՎՈՒԹՅՈՒՆ

«ՎԵՈԼԻԱ ՋՈՒՐ» ՓԲԸ

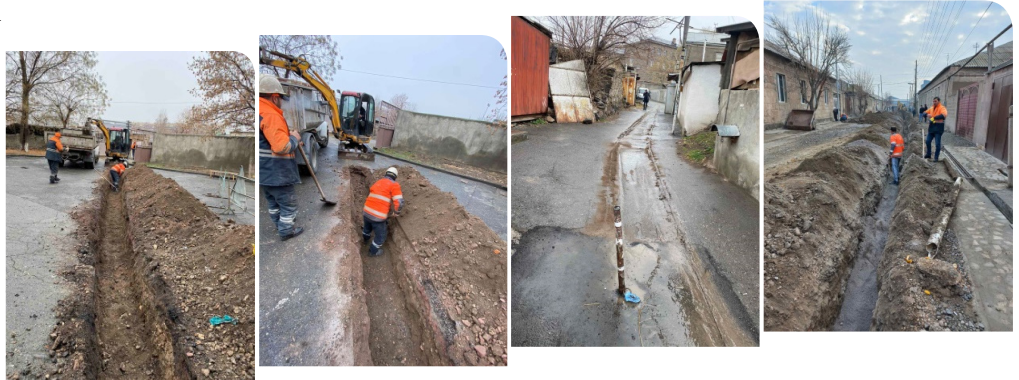
Կորի փողոցում գտնվող անհատական տնատիրությունները ջուրը ստանում էին $d=32-100$ մմ վթարված, քայքայված պողպատե խողովակներով, որոնց որոշ հատվածներ անցնում էին տների և հողատարածքների տակով, առկա էին ջրակորուստներ, ջրի ճնշումը չէր բավարարում կանոնավոր ջրամատակարարում ապահովելու համար:

Հարցի կարգավորման համար «Կենտրոն» տեղամասի աշխատակիցների կողմից կառուցվել է $d=50$ մմ $L=200$ զծ/մ երկարությամբ պոլիէթիլենային խողովակներով ջրագիծ: Հայտնաբերվել և խցափակվել են ապօրինի միացումներ, կատարվել են $d=20$ մմ $L=80$ զծ/մ ընդհանուր երկարությամբ

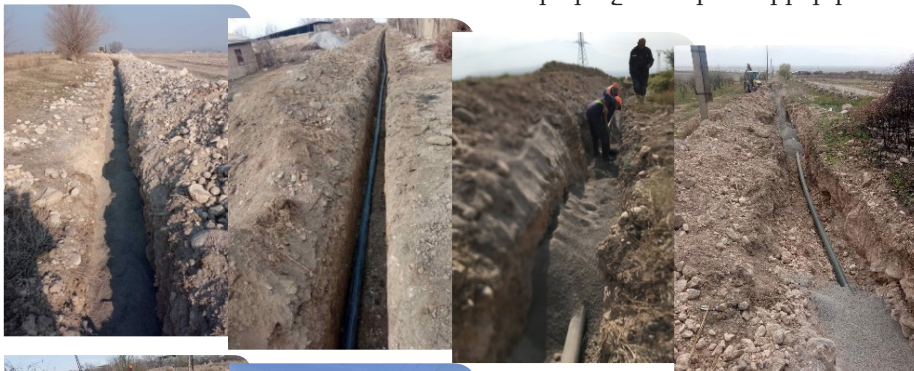
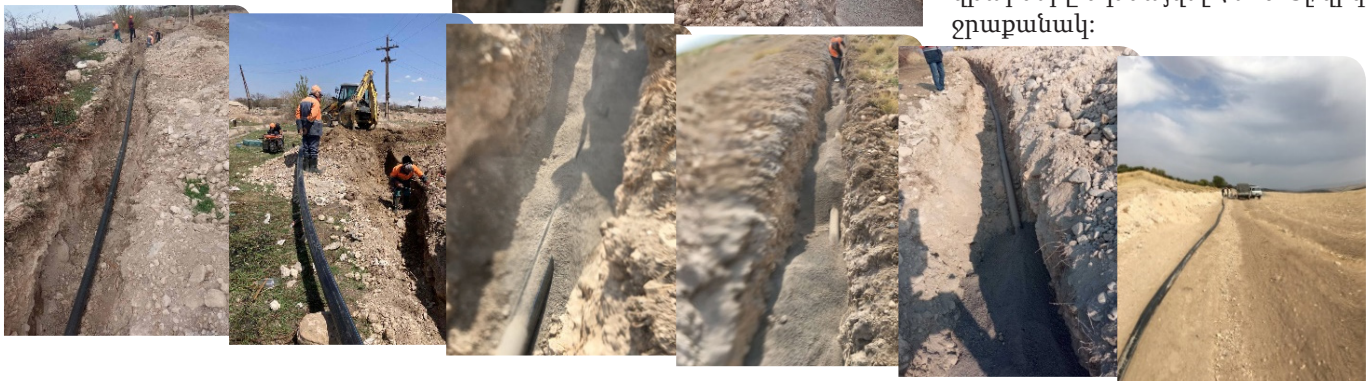
● Նոր Կյուրիին համայնքի թվով 145 բնակիչ-բաժանորդի ջրամատակարարումը իրականացվում է Նուբարաշեն-Նոր Խարբերդ $d=100$ մմ ջրատարից, որը կառուցվել էր

1970-ական թվականներին և գտնվում էր քայքայված վիճակում: «Արտաշատ» տեղամասի աշխատակիցների կողմից քայքայված ջրագիծը փոխարինվել է $d=110$ մմ $L=1300$ զծ/մ պոլիէթիլենային խողովակներով, ինչի արդյունքում բարելավվել է համայնքի ջրամատակարարումը և ջրի որակը, վերացել են գաղտնի վթարները և խնայվել է մոտ 3լ/վրկ ջրաքանակ:

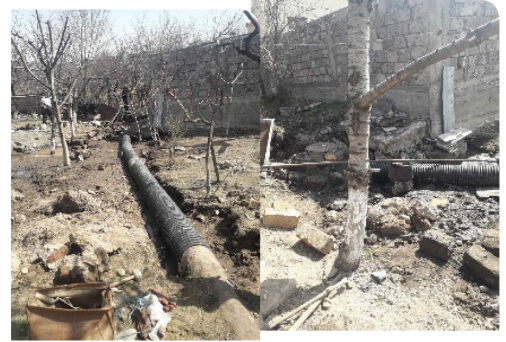
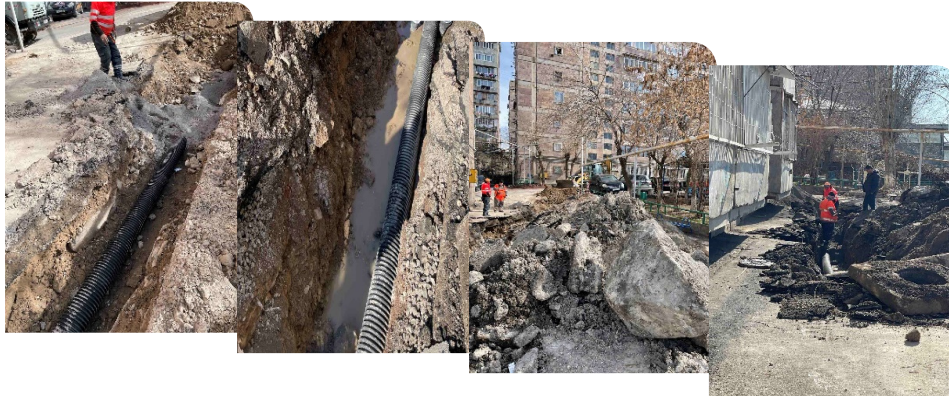
● Նորքի 5 փողոց 67 հասցեում վթարային վիճակում գտնվող $d=300$ մմ մետաղական կոյուղագիծը վերակառուցվել է «Կենտրոն» տեղամասի աշխատակիցների կողմից: Վթարված $L=12$ գծ/մ երկարությամբ խողովակը փոխարինվել է նոր $d=300$ մմ պոլիէթիլենային երկշերտ ծալքավոր խողովակով, վերանորոգվել է թվով 1 դիտահոր: Արդյունքում վերոնշյալ փողոցի ջրահեռացման համակարգը գործում է անխափան:

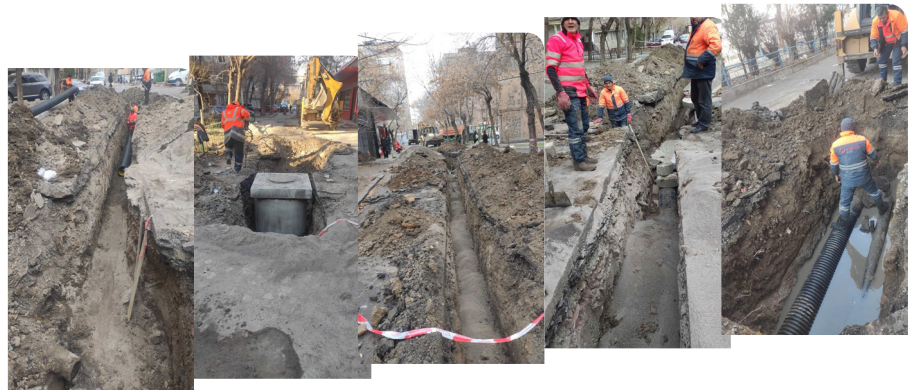
● Ֆրունզեի փողոց 6/5-6/6 հասցեներում $d=300$ մմ, $L=63$ գծ/մ երկարությամբ կոտրված կերամիկական կոյուղագիծը «Հարավ» տեղամասի աշխատակիցների կողմից փոխարինվել է շրջանցիկ $d=300$ մմ $L=54$ գծ/մ երկարությամբ երկշերտ ծալքավոր պոլիէթիլենային խողովակներով, կառուցվել է թվով 2 D-1000, H-1000 նոր դիտահոր:

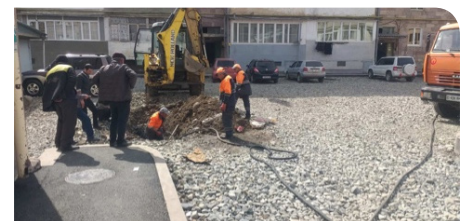
Մ.Ստեփանյան փողոց 13 հասցեում կառուցվել է $D=200$ մմ $L=26$ գծ/մ երկարությամբ պոլիէթիլենային երկշերտ ծալքավոր խողովակաշար:

Շահումյան փողոցի 25 հասցեում կառուցվել է $D=200$ մմ $L=18$ գծ/մ երկարությամբ պոլիէթիլենային երկշերտ ծալքավոր խողովակաշար:

Թումանյան փողոցի 16 հասցեում կառուցվել է $D=200$ մմ $L=22$ գծ/մ երկարությամբ պոլիէթիլենային երկշերտ ծալքավոր խողովակաշար:

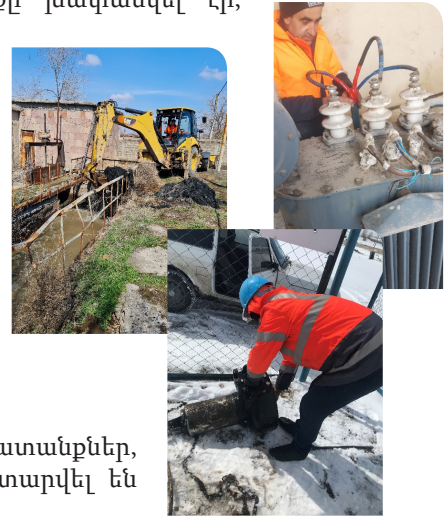
- Երևանի կեղտաջրերի մաքրման կայանում կատարվեցին բոլոր ամսականների, ընդունիչ խցի և ավազորսիչների մաքրման աշխատանքներ, որտեղ առաջացել էր մեծ քանակությամբ նստվածքներ: Բոլոր ԿՄԿ-ներում և ԿՊ-ներում իրականացվել են պրոֆիլակտիկ աշխատանքներ, ստուգվել են բոլոր սարքերը (թե էլեկտրական, թե մեխանիկական), կատարվել են կարգավորումներ: Բոլոր ԿՄԿ-ներում և ԿՊ-ներում իրականացվել են պրոֆիլակտիկ աշխատանքներ, ստուգվել են բոլոր սարքերը (թե էլեկտրական, թե մեխանիկական), կատարվել են կարգավորումներ:

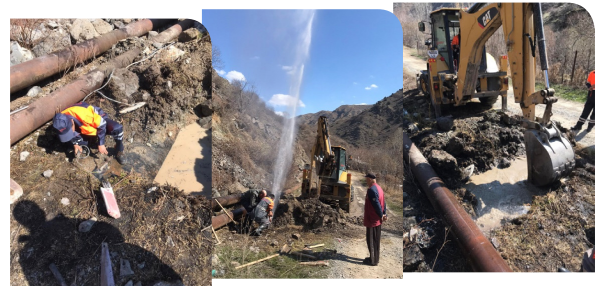
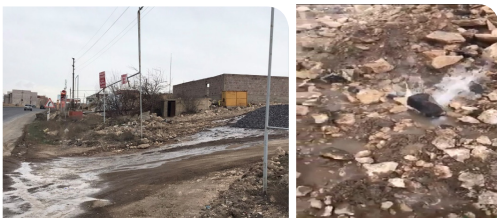
Ջրատարի հերթական շրջայցի ժամանակ Գառնու ձորում հայտնաբերվել է վթարված միացում, որը վերացվել է «Կենտրոն» ՇՏ-ի ուժերով:

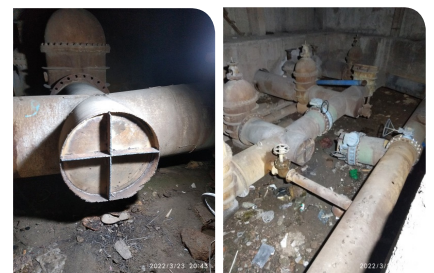
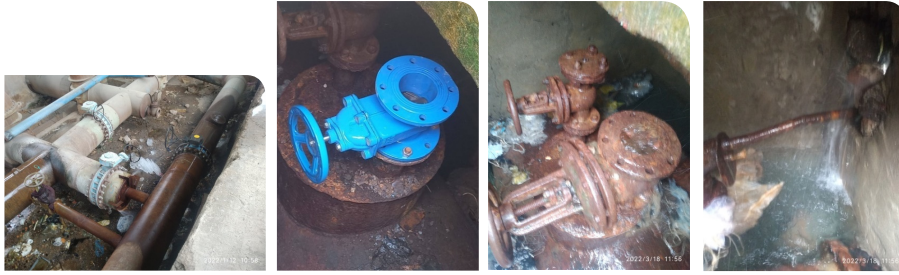
Ջրատարի վրա Հալաբյան փողոցի հատվածում կազմակերպվել է կանգառ՝ ջրատարի շրջանցման նպատակով: Այդ ընթացքում նաև փոխարինվել է օդահեռ փականը և նույն դիտահորի մեջ խցափակվել է վթարված միացում: Նույն կանգառի ընթացքում «Նորոբացի» չոր խցում ապամոնտաժվել է D=800մմ չօգտագործվող փական և դրա տեղում ջրատարը խցափակվել է:

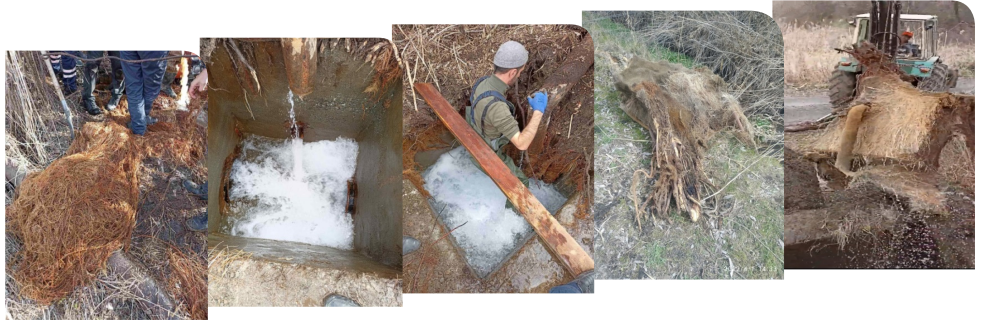
Որոնումներից հետո հայտնաբերվել է ծածկված դիտահոր, որի մեջ այդ կապտածից եկող խողովակը խցափակվել էր արմատներով: Դիտահորը մաքրվել է արմատներից տրակտորի օգնությամբ, և ջրաքանակն ավելացել է ≈ 7 լ/վ-ով:

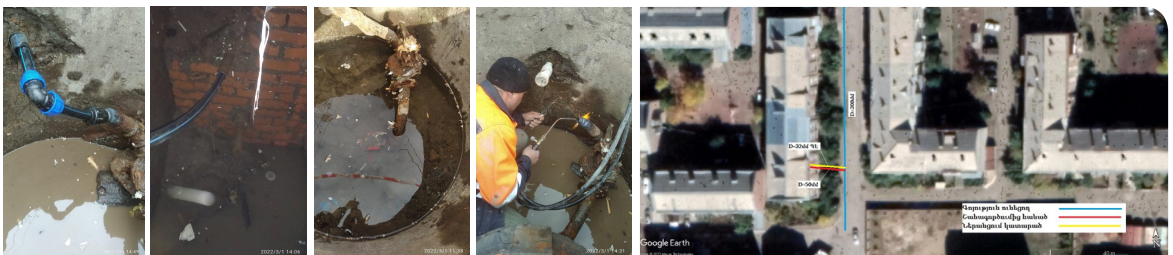
«Շիրակ» տեղամասի աշխատակիցների հետ միասին կատարված ուսումնասիրությունների արդյունքում Գյումրի քաղաքի Անի թաղամասի 11-րդ փողոցի 4-րդ շենքը սնուցող $D=50$ մմ ջրագծի վրա հայտնաբերվել է գաղտնի վթար: Ջրագծի քայքայված և շահագործման համար ոչ պիտանի լինելու պատճառով այն ներանցման միջոցով փոխարինվել է նոր $D=32$ մմ, $L=10$ մ ՊԷ խողովակով՝ ապահովելով կայուն ջրամատակարարում: Տնտեսվել է մոտ $Q = 1-1,5$ լ/վ ջրաքանակ:

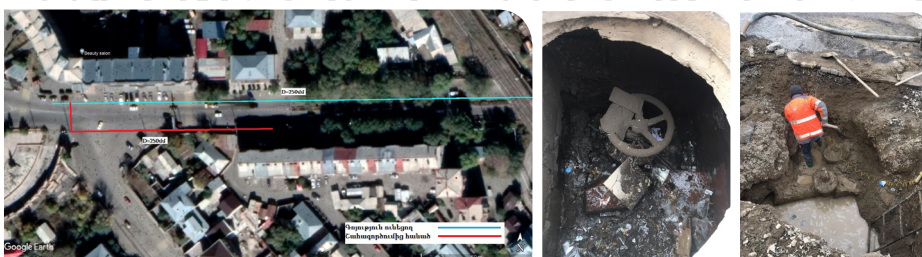
«Շիրակ» տեղամասի աշխատակիցների հետ միասին ուսումնասիրվել է կատարվել նաև Գյումրի քաղաքի Ախուրյանի խճուղիի 2ա շենքի դիմաց տեղի ունեցած վթարը: Փորման աշխատանքների արդյունքում հայտնաբերվել է $D=250$ մմ տրամագծով հին ջրամատակարարման հանգույց 3 փականով, որոնցից նախկինում սնվող ջրագծերը խցափակված էին: Խողովակափնտրիչ սարքով հայտնաբերվել է տվյալ ջրագծերի միացման տեղը, որը սնուցվում էր Արցախի $D=250$ մմ ջրագծից: Խցափակման եղանակով շահագործումից հանվել է $D=250$ մմ, $L=108$ մ պողպատե ջրագիծ և տնտեսվել է մոտ $Q = 1,5-2$ լ/վ ջրաքանակ:

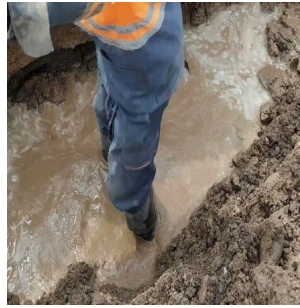
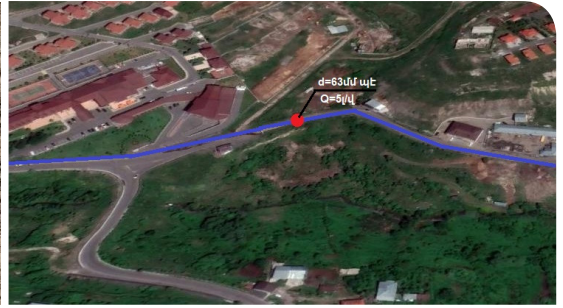
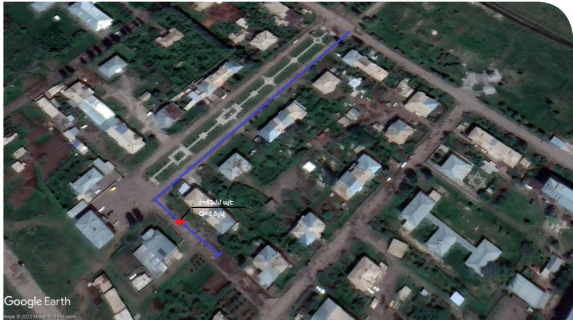
● Ծաղկաձոր քաղաքում վթարավորոնողական աշխատանքներ իրականացնելու ընթացքում հայտնաբերվել է վթար Սարալանջի փողոցով անցնող $D = 50$ մմ ջրագծի վրա: Վթարը վերացնելուց հետո տնտեսվել է $Q = 2$ լ/վ ջրաքանակ:

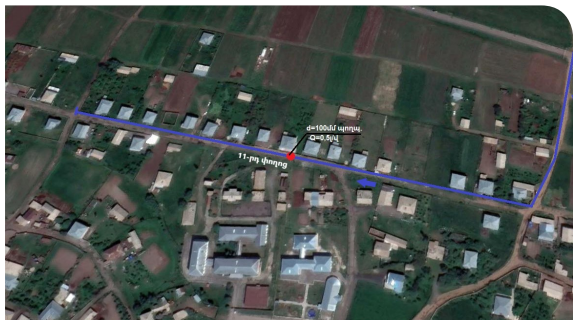
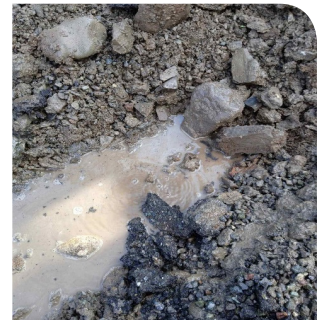
● Հրազդան քաղաքում իրականացված վթարաորոնողական աշխատանքների արդյունքում հայտնաբերվեց վթար Բաֆֆի փողոցով անցնող $D = 25$ մմ ջրագծի վրա: Վթարը վերացնելուց հետո տնտեսվել է $Q = 1$ լ/վ ջրաքանակ:

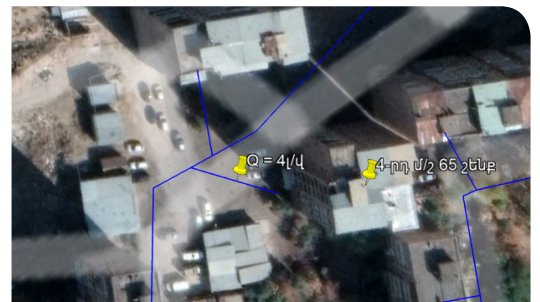
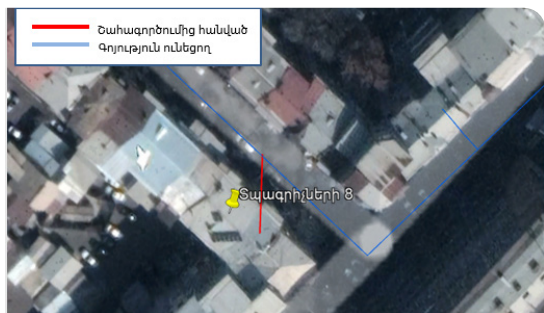
● Արովյան քաղաքի 4-րդ միկրոշրջանում կատարված ուսումնասիրությունների արդյունքում 65 շենքի $D = 80$ մմ պողպատե մուտքագծի վրա հայտնաբերվել է վթար: Կատարվել է վթարված ջրագծի փոխարինում ներարկման եղանակով $D = 63$ մմ, $L = 40$ մ ՊԷ ջրագծով, ինչի արդյունքում տնտեսվել է $Q = 4$ լ/վ ջրաքանակ:

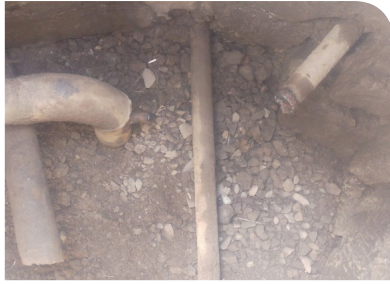
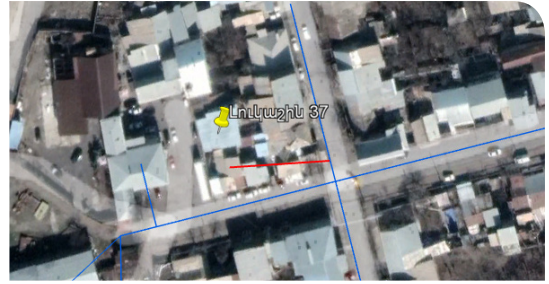
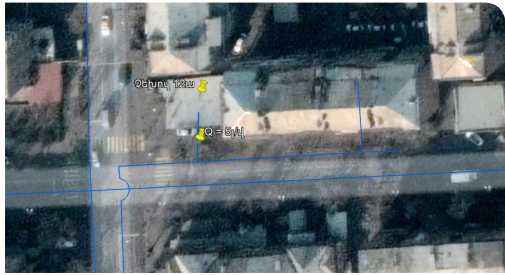
● «Մաշտոց» տեղամասի աշխատակիցների հետ միասին իրականացված վթարաորոնողական աշխատանքների արդյունքում հատնաբերվել է գաղտնի վթար Լուկաշին-Մարտիրոսյան փողոցների խաչմերուկով անցնող $D=50$ մ պողպատե ջրագծի վրա: Միացման կետից խցափակվեց նշված վթարված ջրագիծը: Արդյունքում տնտեսվել է $Q = 3$ լ/վ ջրաքանակ:

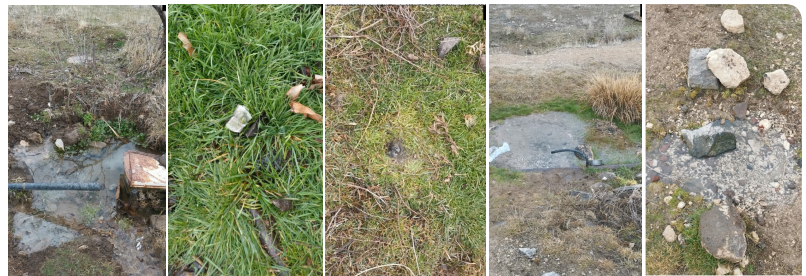
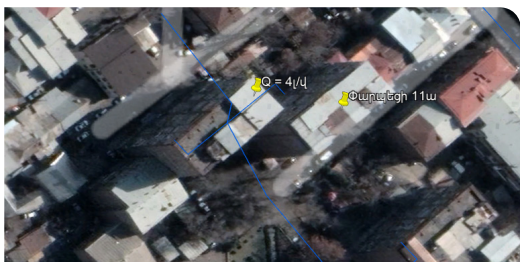
● «Զեյթուն» տեղամասի աշխատակիցների հետ կատարված լայնածավալ վթարաորոնողական աշխատանքների արդյունքում հայտնաբերվել են բազմաթիվ վթարներ Միուբի ջրամբարից դեպի Քանաքեռ Վերին ջրամբարը միացնող ջրատարից միացված $D=100$ մ և $D=50$ մ տրամագծով ջրագծերի վրա: Վթարները վերացնելուց հետո տնտեսվել է $Q=4$ լ/վ ջրաքանակ:

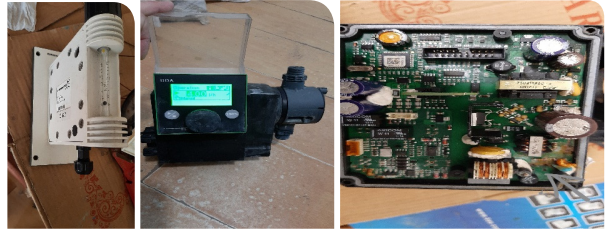
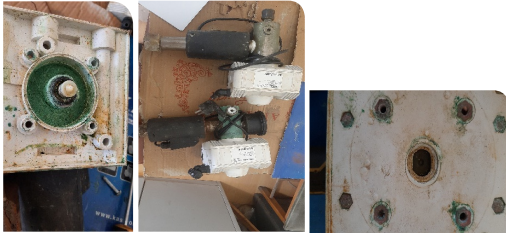
- Ավան Բաբաջանյան 3/1 հասցեում վերանորոգվել է նաև հեղուկ քլորի 1կգ/ժ արտադրողականությամբ դրոատորը, պահեստավորման նպատակով:

- Ավան Բաբաջանյան 3/1 հասցեում վերանորոգվել են հեղուկ քլորի համակարգի 4կգ/ժ արտադրողականությամբ երկու վակուում կարգավորիչներ՝ պահեստավորման նպատակով:

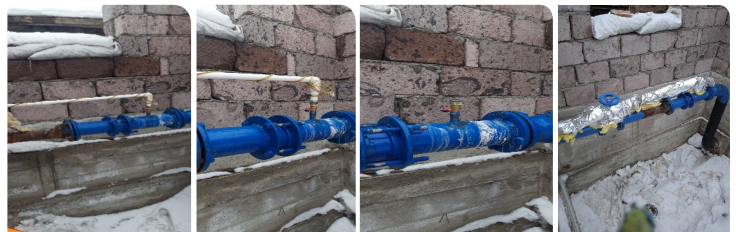
- Ֆանտան քլորակայանում սարքավորման անխափան աշխատանքն ապահովելու նպատակով վերանորոգվել են քլորակայանի քլորագծերը:

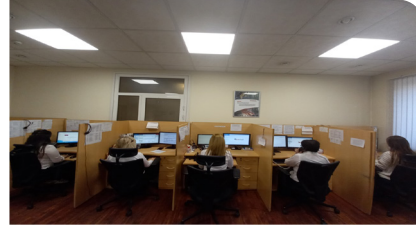
185 հեռախոսային կանչերի օրական հաշվառման հաշվեգիր

- Հաշվետու ամսվա ընթացքում 1-85 հեռախոսակենտրոնում գրանցվել է 30586 զանգ:
- Առևտրային բնույթի զանգերի քանակը կազմել է 10527 զանգ, որից Երևան քաղաքինը եղել է 8539 զանգ (81.1%), իսկ մարզերի ցուցանիշը՝ 1988 զանգ (18.9%):
- Շահագործման վերաբերյալ ստացվել է 20059 զանգ, որից Երևան քաղաքինը՝ 14094 զանգ (70.3%), իսկ մարզերինը՝ 5965 զանգ (29.7%):

● 2021թ. մարտի համեմատ՝ 2022թ. մարտ ամսին 12.29 %-ով նվազել է առևտրային զանգերի քանակը, իսկ շահագործման զանգերի քանակը նվազել է 15.50 %-ով: 2021թ. մարտի համեմատ՝ 2022թ. մարտի ամսին 119%-ով ավելացել է հայտարարությունների լուսն ավտոմատ ծառայության միջոցով, 36%-ով ավելացել է ֆիքսված զանգերի քանակը, իսկ 6 %-ով նվազել է 5 թուփեից ավել զանգերի քանակը:
