ՀՈՒՆՎԱՐ 2023

ԱՄՍԱԿԱՆ
ՀԱՇՎԵՏՎՈՒԹՅՈՒՆ

«ՎԵՈԼԻԱ ՋՈՒՐ» ՓԲԸ

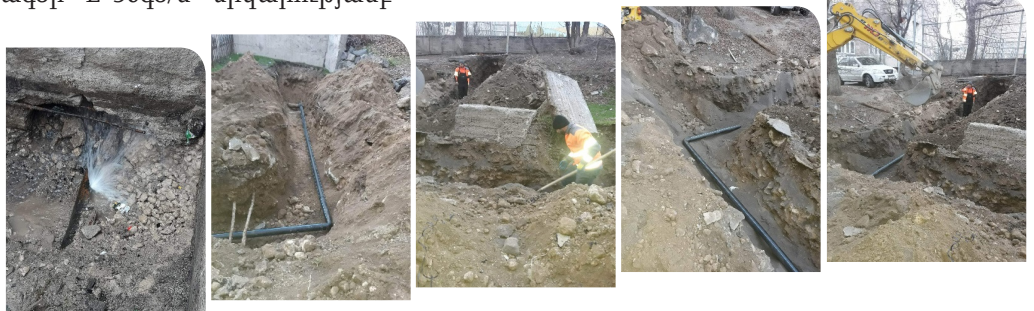
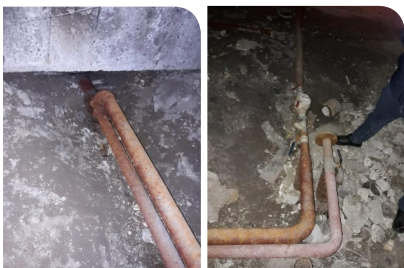
● Նոր Նորք 5-րդ գանգված, Գալշոյան փողոց 10 հասցեում գտնվող $d=150$ մմ պողպատե ջրագիծը, որը սնում
էր ևս թվով 4 շենքերի, գտնվում էր քայքայված վիճակում: Հաճախակի էին կրկնվող վթարները, ինչի հետևանքով
բնակիչ-բաժանորդների նորմալ ջրամատակարարումը խափանվում էր: «Հյուսիս» տեղամասի աշխատակիցների
կողմից կառուցվել է $d=90$ մմ $L=50$ գծ/մ պոլիէթիլենային խողովակ, շահագործումից հանվել
է $d=150$ մմ քայքայված ջրագծի $L=50$ գծ/մ երկարությամբ
հատվածը: Կատարված
աշխատանքների ար-
դյունքում Գալշոյան
փողոց 10 շենքի և
հարակից շենք-շինու-
թյունների ջրամատակա-
րարումը իրականացվում
է նոր խողովակներով և
անխափան:

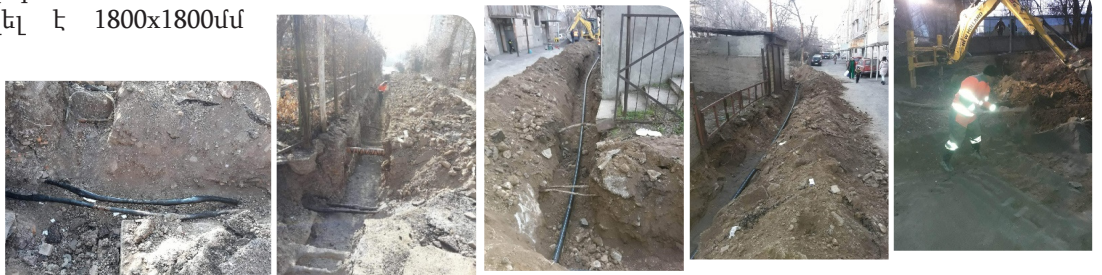
● Աճառյան փողոց 26 շենքի մոտից դեպի թիվ 104 դպրոց գնացող $d=150$ մմ պողպատե ջրագիծը գտնվում էր
քայքայված վիճակում, ինչի հետևանքով առկա էր ջրակորուստ: «Հյուսիս» տեղամասի աշխատակիցների կողմից
կառուցվել է $d=110$ մմ $L=70$ գծ/մ և $d=50$ մմ $L=30$ գծ/մ երկարությամբ պոլիէթիլենային ջրագիծ:
Կառուցվել է երկաթ-բետոնե $d=1500$ մմ
դիտահոր, տեղադրվել է 1800×1800 մմ
դիտահորի ծածկ
թուջե մտոցով: Բա-
անարար հանգույց-
ներում տեղադրվել
են $d=100$ մմ, $d=50$ մմ և
 $d=40$ մմ փականներ:

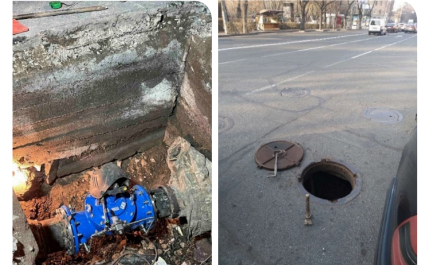
● «Կենտրոն» տեղամասի աշխատակիցների կողմից Մոսկովյան փողոց, Թամանյանի արձանի դիմաց դիտահորում $d=250$ մմ ճնշման կարգավորիչ փականը փոխարինվել է $d=200$ մմ ճնշման կարգավորիչ փականով, տեղադրվել է $d=250$ մմ փական:

● Ծիծեռնակաբերդի խճուղի, դիտահորում $d=150$ մմ ճնշման կարգավորիչ փականը փոխարինվել է $d=200$ մմ ճնշման կարգավորիչ փականով: Իրականացված աշխատանքների արդյունքում բացառվել են ճնշման տատանումները և ավելցուկային ճնշումները:

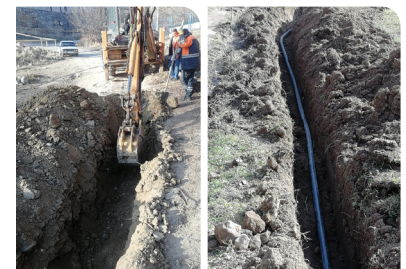
● «Վայք» տեղամասի աշխատակիցների կողմից Վայոց ձորի մարզի, Մալիշկա բնակավայրի 15-րդ փողոց 43 հասցեում (Մալիշկայի ՕԿՁ-ում) լրացուցիչ ջրաքանակի ավելացման նպատակով կառուցվել է $d=50$ մմ $L=70$ զձմ պեթ խողովակով ջրագիծ:

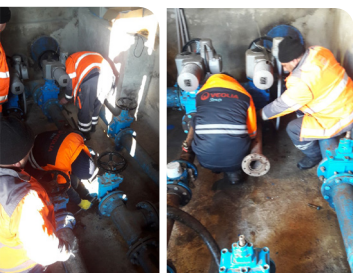
● «Սևան» տեղամասի աշխատակիցների կողմից Գոմաձորի ջրաբաշխիչ հանգույցում իրականացվել են $d=100$ մմ թվով 2 ջրաչափական սարքերի տեղադրման աշխատանքներ՝ ներքին հաշվառում կատարելու համար:

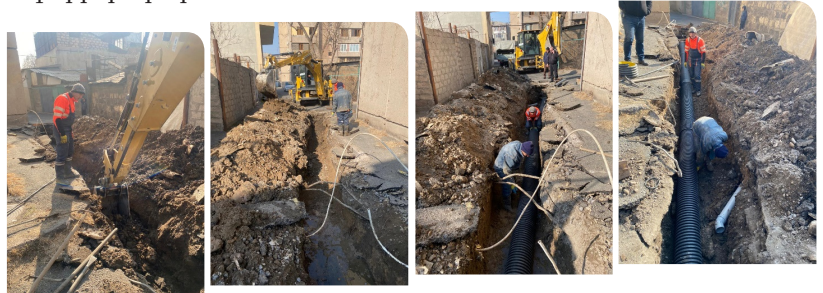
● «Հարավ» տեղամասի սպասարկման տարածքում գտնվող Մանանդյան փողոց 1/3 հասցեում գտնվող d=250մմ կերամիկական կոյուղագիծը պարբերաբար

խցանվում էր անհամապատասխան թեքությունների պատճառով, տեղ-տեղ կտրված էր և շահագործման համար ոչ պիտանի: «Հարավ» տեղամասի աշխատակիցների կողմից իրականացվել է հին կոյուղագծի փոխարինում նոր d=250մմ L=12գծ/մ երկշերտ ծալքավոր պլեթ խողովակով, որի արդյունքում կոյուղագիծը գործում է անխափան:

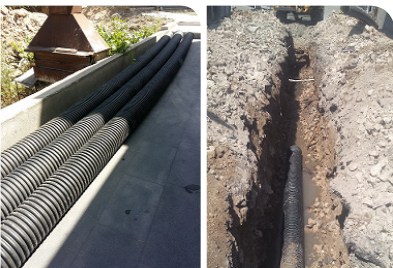
● Շիրակի փողոց 5-րդ նրբ. 2/1 հասցեում d=150մմ կերամիկական կոյուղագծի L=6գծ/մ հատվածը փոխարինվել է d=150մմ երկշերտ ծալքավոր պոլիէթիլենային խողովակներով:

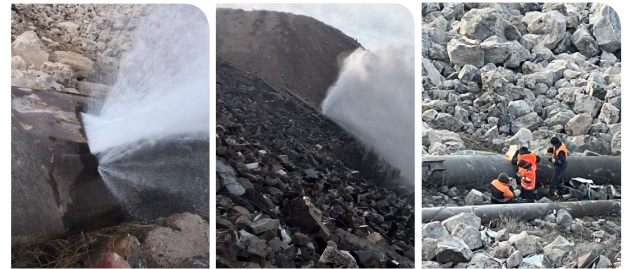
Արգնի 2

Դիտավորյալ քարաթափման պատճառով ջրատարը փասավել էր «Ծարավ աղբյուր» սանիտարական գոտու վերնամասում: Վթարված հատվածում ջրակորուստը կազմում էր ≈ 100 լ/վ: Կազմակերպվել է ջրատարի կանգառ, և վթարը վերացնելուց հետո վերականգնվել է ջրատարի բնականոն աշխատանքը:

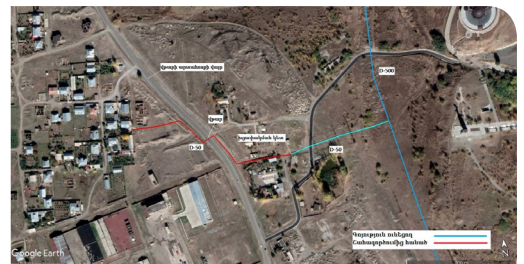
● Շիրակ տեղամասի հետ համատեղ ուսումնասիրություն է կատարվել Գյումրի քաղաքի Արևմտյան շրջանցող ճանապարհի տակ առաջացած գաղտնի վթարը: Տեղանքով անցնող բոլոր ջրագրերն ուսումնասիրելիս պարզվել է, որ վթարված է $D=50$ մմ գործող ջրագիծ: Արդյունքում խցափակման եղանակով շահագործումից հանվել է $D=50$ մմ $L=350$ մ պողպատե ջրագիծ՝ տնտեսելով մոտ $Q = 0,7-1$ լ/վ ջրաքանակ:

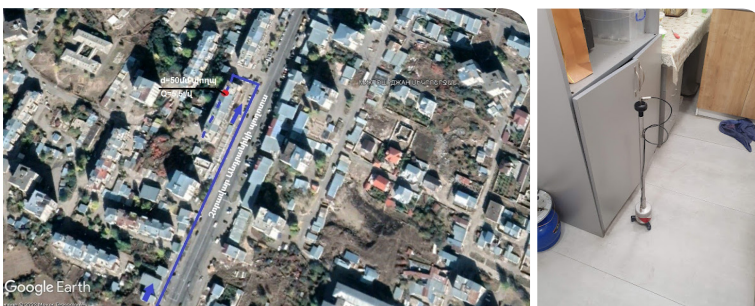
Քաղաք Հրազդան

● Հրազդան քաղաքի Ջորավար Անդրանիկ պողոտայում իրականացվող վթարաորոնողական աշխատանքների արդյունքում 84 շենքի տակ $D=50$ մմ պողպատե ջրագծի վրա հայտնաբերվել է վթար: Վթարը վերացնելուց հետո տնտեսվել է $Q = 5,5$ լ/վ ջրաքանակ:

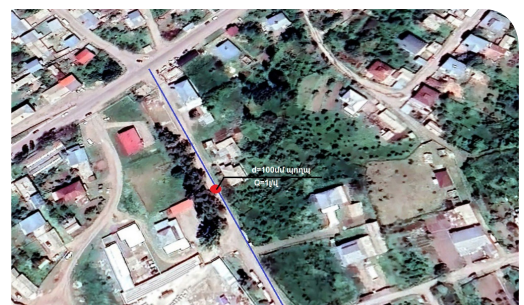
Գյուղ Քաղսի

● Քաղսի գյուղում իրականացված գոտիավորման աշխատանքների արդյունքում 5-րդ փողոցով անցնող $D=100$ մմ պողպատե ջրագծի վրա հայտնաբերվել է վթար: Վթարը վերացնելուց հետո տնտեսվել է $Q = 1$ լ/վ ջրաքանակ:

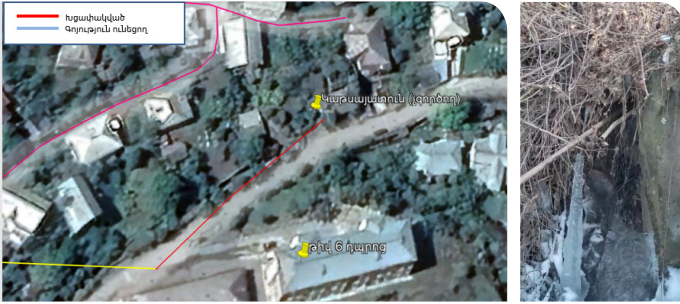
Քաղաք Դիլիջան

● Կամոյի փողոց թիվ 6 դպրոցի ջրագիծը ուսումնասիրելիս հայտնաբերվել է վթար նախկին, չգործող կաթսայատան ջրագծի վրա: Նշված վթարված ջրագիծը խցափակելուց հետո տնտեսվել է $Q = 2.8$ լ/վ ջրաքանակ:

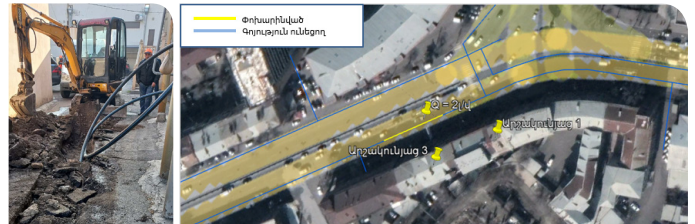
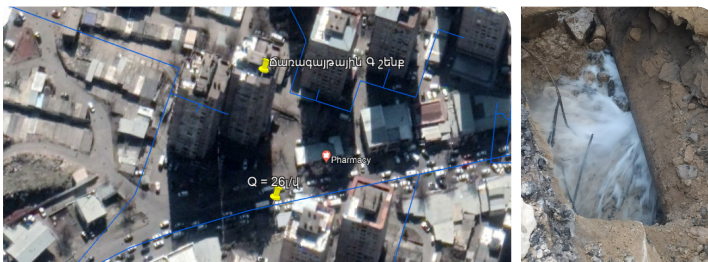
● «Կենտրոն» տեղամասի աշխատակիցների հետ իրականացված վթարաորոնողական աշխատանքների արդյունքում Արշակունյաց 1 և 3 շենքերին սնուցող $D=50$ մմ մուտքագծի վրա հայտնաբերվել է գաղտնի վթար: Քայքայված պողպատե ջրագիծը փոխարինվել է $D=20$ մմ ՊԷ ջրագծով՝ տնտեսելով $Q = 2$ լ/վ ջրաքանակ:

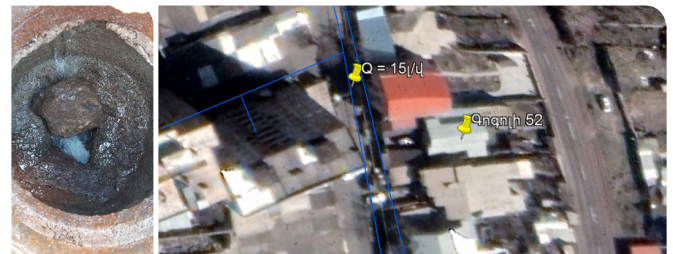
● «Շահումյան» տեղամասի հետ իրականացված վթարաորոնողական աշխատանքների արդյունքում հայտնաբերվել է գաղտնի վթար «Րաֆֆիի գոտում»՝ Ջորավար Անդրանիկ փողոց Ճառագայթային Գ շենքի դիմաց $D = 500$ մմ ջրագծի վրա: Վթարը վերացնելուց հետո տնտեսվել է $Q=26$ լ/վ ջրաքանակ:

● «Ջեյթուն» տեղամասի Գոգոլ փողոցում իրականացված ուսումնասիրությունների արդյունքում հայտնաբերվել է գաղտնի վթար Գոգոլ 52 տան դիմացով անցնող $D=200$ մմ պողպատե ջրագծի վրա: Վթարը վերացնելուց հետո տնտեսվել է $Q=15$ լ/վ ջրաքանակ:

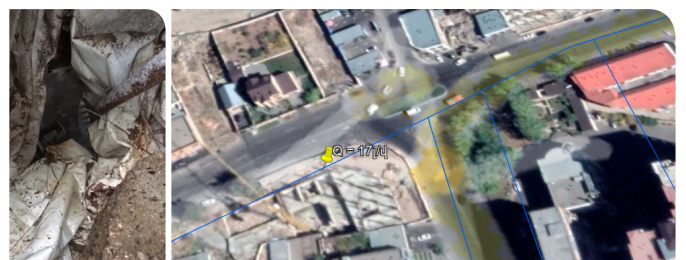
● «Շենգավիթ» տեղամասի աշխատակիցների հետ համատեղ իրականացված վթարաորոնողական աշխատանքների արդյունքում հայտնաբերվել է գաղտնի վթար Շիրակի 90 հասցեի դիմացով անցնող $D=300$ մմ պողպատե ջրագծի վրա: Վթարը վերացնելու արդյունքում տնտեսվել է $Q = 7$ լ/վ ջրաքանակ:

● «Մաշտոց» տեղամասի աշխատակիցների հետ իրականացված վթարաորոնողական աշխատանքների արդյունքում Դավթաշեն 4րդ թաղամասում հայտնաբերվել է վթար $D=700$ մմ ջրագծի վրա: Վթարը վերացնելու արդյունքում տնտեսվել է $Q = 17$ լ/վ ջրաքանակ:

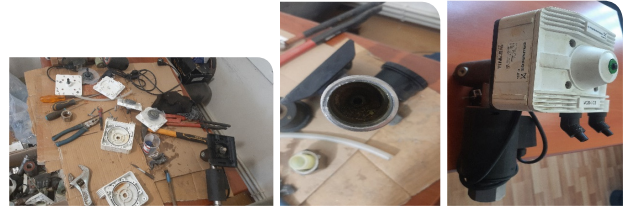
● Քաղաք Երևանի Ավան Բարաջանյան 3/1 հասցեում վերանորոգվել է հեղուկ քլորի վակուում կարգավորիչը՝ պահեստավորելու նպատակով:

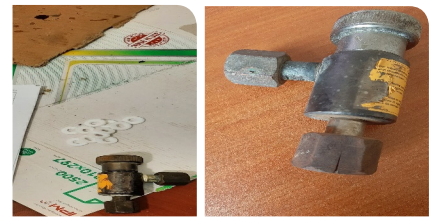
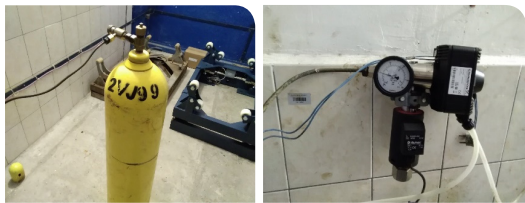
● Քաղաք Թալինի Մանթաշ քլորակայանում հեղուկ քլորի համակարգի անխափան աշխատանքն ապահովելու նպատակով շարքից դուրս եկած հեղուկ քլորի համակարգի վակուում կարգավորիչը փոխարինվել է վերանորոգված վակուում կարգավորիչով:

● Քաղաք Վարդենիսի Շատ-Ջրեք քլորակայանում հեղուկ քլորի համակարգի բալոնի վրայի շարքից դուրս եկած փականը փոխարինվել է վերանորոգված փականով, որն էլ հետագայում կապահովի հեղուկ քլորի համակարգի անխափան աշխատանքը:
