ՀՈԿՏԵՄԲԵՐ 2023

ԱՄՍԱԿԱՆ
ՀԱՇՎԵՏՎՈՒԹՅՈՒՆ

«ՎԵՈԼԻԱ ՋՈՒՐ» ՓԲԸ

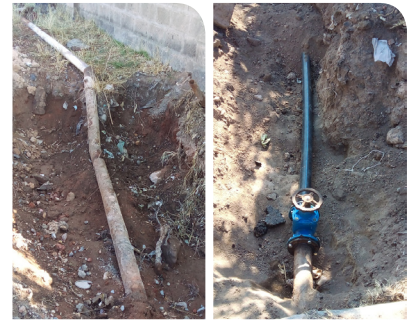
● «Արմավիր» տեղամասի աշխատակիցների կողմից փոխարինվել է Արմավիրի մարզի Քարակերտ համայնքի Բյուզանդի փողոցի L=310զձմ խիստ վթարային վիճակում գտնվող d=100 մմ պողպատյա ջրագիծը d=90մմ, L=300զձմ և d=110մմ, L=10զձմ պեթ խողովակով: Ջրագծի նշված L=310զձմ հատվածից սնվում են թվով 15 հասցեներ: Ջրագծի փոխարինման աշխատանքների ընթացքում սեփականություն հանդիսացող տարածքներից սահմանագատման կետ է տեղափոխվել թվով 15 ջրաչափական դիտահոր: Թվով 8 բաժանորդի ջրաչափեր փոխարինվել են նոր ջրաչափերով:

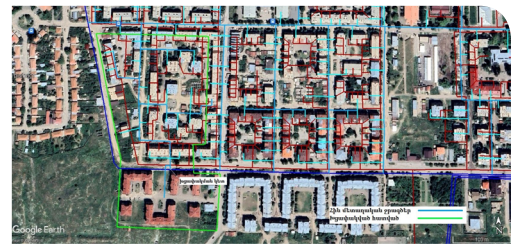
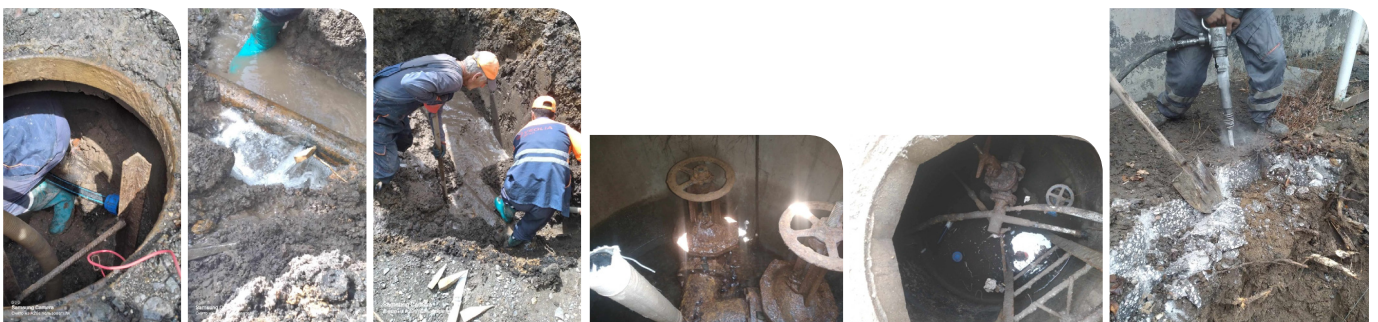
● Գյումրի քաղաքի Անի թաղամասում նոր անցկացված ջրագծերի միացման, փոխկապակցման հետ զուգահեռ Շիրակ տեղամասի աշխատակիցների հետ համատեղ ուսումնասիրվեց, հայտնաբերվեց մի քանի կորած դիտահոր փականային հանգույցներով և խցափակման արդյունքում շահագործումից հանվեց թաղամասի մի քանի հատվածի հին ջրամատակարարման ցանցի ջրագիծ, մասնավորապես Ե. Չարենց, 11-րդ փողոցից, 15-րդ փողոցով դեպի Տ.Ճարտարապետ փողոց պարփակված տարածքները: Արդյունքում, քայքայված D-150-300մմ ջրագծերի վրա ընդհանուր չափված ջրաքանակներով, խցափակումից հետո խնայվեց մոտ 10 լ/վ ջրաքանակ:

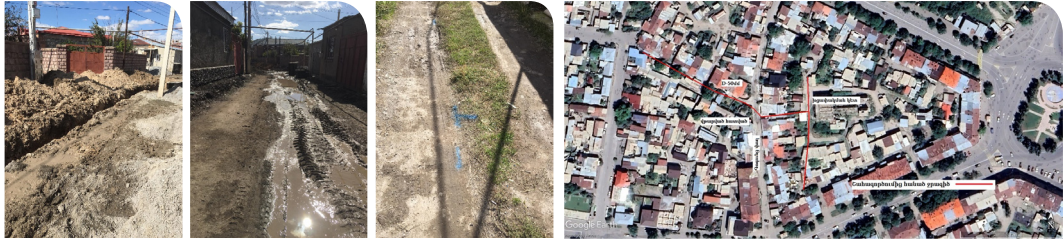
● Գյումրի քաղաքի Գոգունցի փողոցում իրականացվող փողոցաշինական ծրագրի շրջանակներում հին ջրագծի մեջ հայտնաբերվել էր ջրի առկայություն, որի պատճառը բացահայտվեց և տեղամասի կողմից խցափակման եղանակով շահագործումից հանվեց D-50մմ L-250մ պողպատե ջրագիծ՝ խնայելով մոտ 1 լ/վ ջրաքանակ:

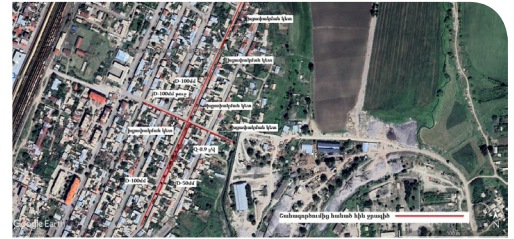
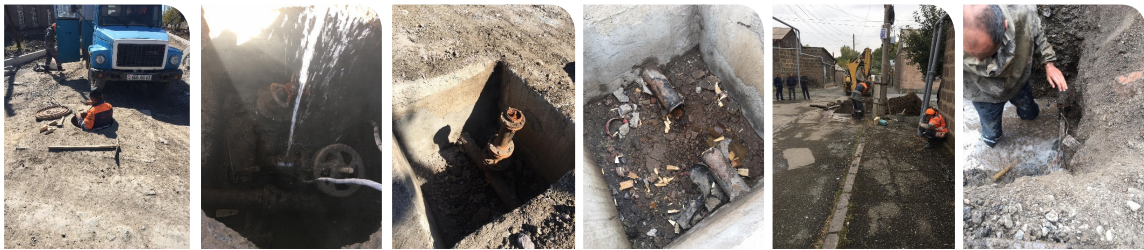
● Գյումրի քաղաքի 3.2 գոտու Երկաթգծի թաղամասի Աղայան փողոցում իրականացվող փողոցաշինական ծրագրի շրջանակներում հին ջրագծի մեջ հայտնաբերվել էր ջրի առկայություն, որի պատճառը բացահայտվեց և տեղամասի կողմից խցափակման եղանակով շահագործումից հանվեց D-100մմ, L-190մ թուջե, D-100մմ L-780մ պողպատե և D-50մմ L-250մ ջրագծեր՝ խնայվեց մոտ 1-1,5 լ/վ ջրաքանակ:

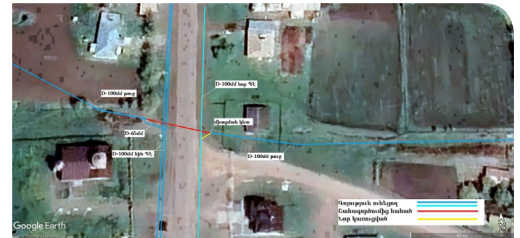
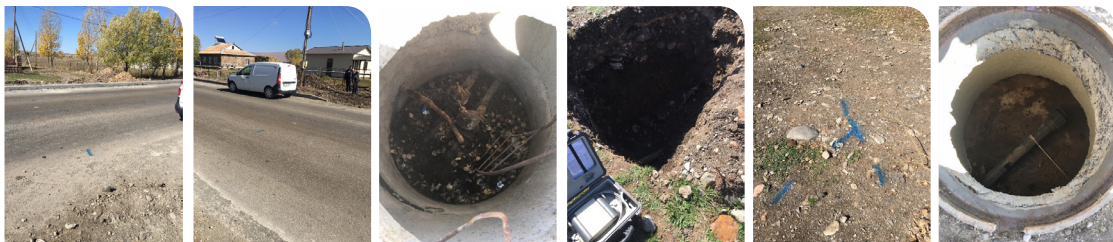
● Աշոցք տեղամասի Բավրա գյուղում ուսումնասիրվեց Մ1 միջպետական ճանապարհի տակով անցնող հին, քայքայված D-100մմ պողպատե ջրագիծը, որը տեղամասի կողմից որոշվեց հանել շահագործումից և ժամանակավոր միացնել գյուղում նոր անցկացված ջրագծերին: Արդյունքում, շահագործումից հանվեց D-100մմ L-40մ պողպատե ջրագիծ՝ խնայելով մոտ 0,5 լ/վ ջրաքանակ:

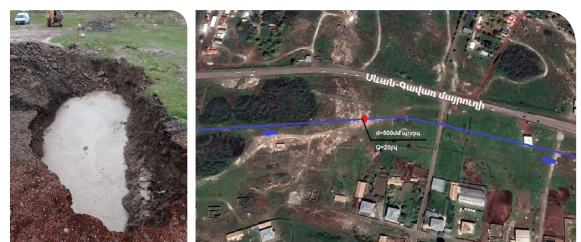
● Սևան տեղամասի աշխատակիցների հետ համատեղ իրականացված վթարաորոնողական աշխատանքների արդյունքում Չկալովկա գյուղի տարածքում հայտնաբերվեց վթար D=500մմ պողպատե ջրագծի վրա: Արդյունքում տնտեսվեց Q= 20լ/վ ջրաքանակ:

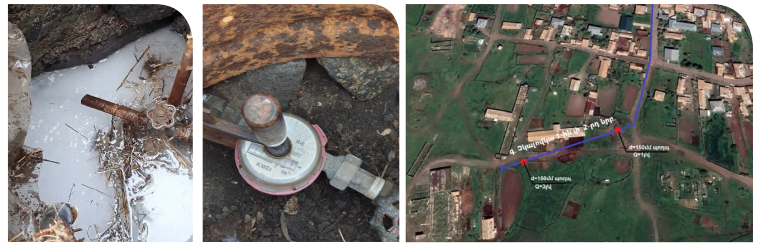
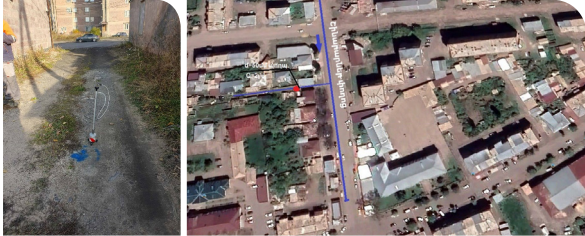
● Սևան տեղամասի աշխատակիցների հետ համատեղ իրականացված վթարաորոնողական աշխատանքների արդյունքում Չկալովկա գյուղի տարածքում հայտնաբերվեց թվով 2 վթար: 4լ/վ քանակությամբ ընդհանուր, 1 անսարք ջրաչափ և 1 ապօրինություն:

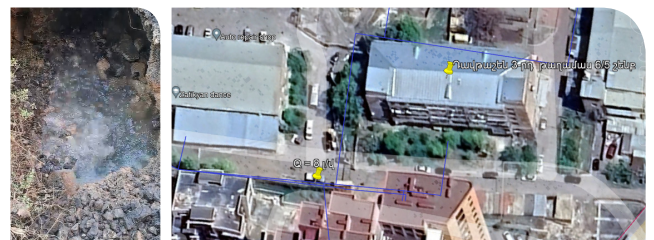
● Մաշտոց տեղամասի աշխատակիցների հետ համատեղ իրականացված վթարաորոնողական աշխատանքների արդյունքում հայտնաբերվեց վթար Դավթաշեն Ներքին ՕԿՁ-ի ելքի՝ D = 300մմ պողպատե ջրագծի վրա: Վթարը վերացնելուց հետո տնտեսվեց Q=10 լ/վ ջրաքանակ:

● Մաշտոց տեղամասի աշխատակիցների հետ համատեղ իրականացված վթարաորոնողական աշխատանքների արդյունքում հայտնաբերվեց վթար Դավթաշեն 3-րդ թաղամաս 6/5 շենքի մոտով անցնող D = 75մմ պե ջրագծի վրա: Վթարը վերացնելուց հետո տնտեսվեց Q = 8 լ/վ ջրաքանակ:

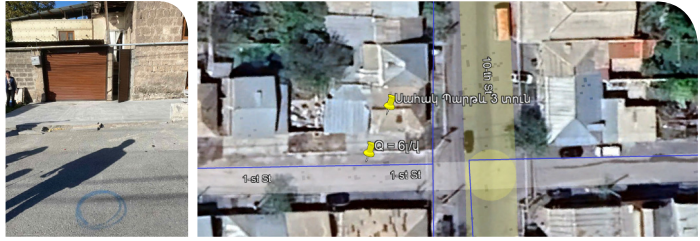
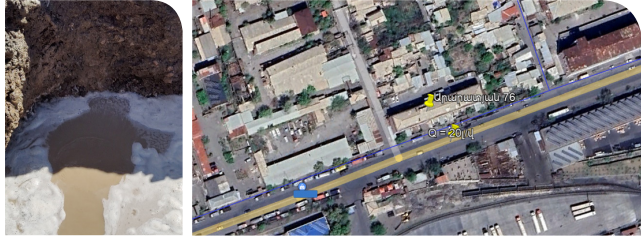
● Մաշտոց տեղամասի աշխատակիցների հետ համատեղ իրականացված վթարաորոնողական աշխատանքների արդյունքում հայտնաբերվեց վթար Սիլիկյան 1-ին և 10-րդ փողոցների խաչմերուկում՝ $D = 150$ մմ թուջե ջրագծի վրա: Վթարը վերացնելուց հետո տնտեսվեց $Q = 6$ լ/վ ջրաքանակ:

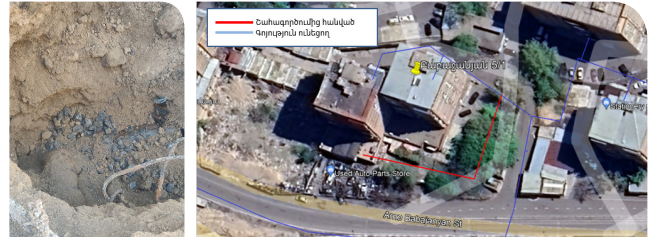
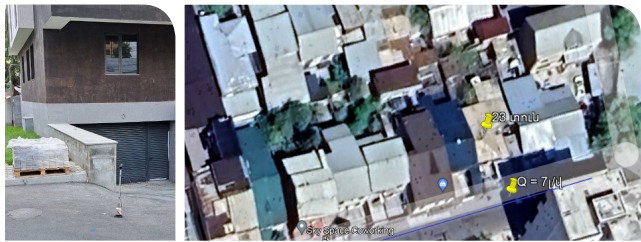
● Շենգավիթ տեղամասի աշխատակիցների հետ համատեղ իրականացված վթարաորոնողական աշխատանքների արդյունքում հայտնաբերվեց վթար Արարատյան փողոցով անցնող՝ $D = 300$ մմ պողպատե ջրագծի վրա: Վթարը վերացնելուց հետո տնտեսվեց $Q=20$ լ/վ ջրաքանակ:

● Շահումյան տեղամասի աշխատակիցների հետ համատեղ իրականացված վթարաորոնողական աշխատանքների արդյունքում հայտնաբերվեց վթար Բաբաջանյան 5/1 շենքի բակով անցնող $D=200$ մմ պողպատե ջրագծի վրա: Շահագործումից դուրս հանվեց $D=200$ մմ $L=130$ մ ջրագիծ: Արդյունքում տնտեսվեց $Q=3,5$ լ/վ ջրաքանակ:

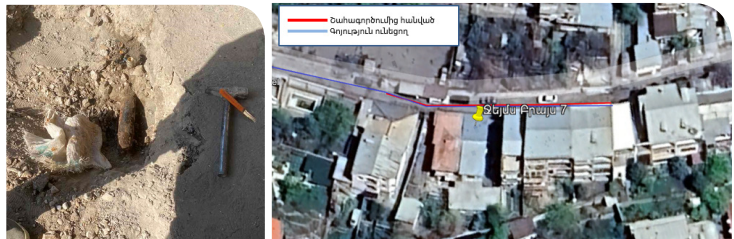
● Արաբկիր տեղամասի աշխատակիցների հետ համատեղ իրականացված վթարաորոնողական աշխատանքների արդյունքում հայտնաբերվեց վթար Արաբկիր 17 փողոց 23 տան դիմացով անցնող $D=100$ մմ պողպատե ջրագծի վրա: Վթարը վերացնելուց հետո տնտեսվեց $Q=7$ լ/վ ջրաքանակ:

● Արաբկիր տեղամասի աշխատակիցների հետ համատեղ իրականացված վթարաորոնողական աշխատանքների արդյունքում հայտնաբերվեց վթար Ջ.Բրայս փողոցով անցնող ջրագծի վրա: Շահագործումից հանվեց Ջ.Բրայս 7 հասցեի մոտից $L = 100$ մ, $D = 50$ մմ պողպատե ջրագիծ: Վթարը վերացնելուց հետո տնտեսվեց $Q=3$ լ/վ ջրաքանակ:

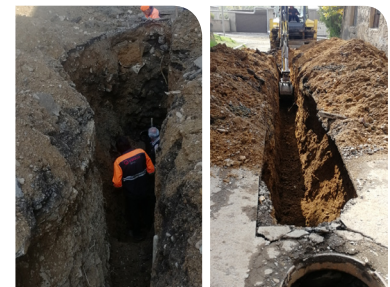
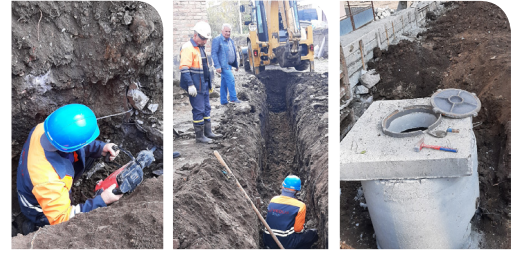
● «Ճամբարակ» տեղամաս. ք.Ճամբարակ, Տիգրան Մեծի փողոց 6 և 8 շենքերի կոյուղագծերը, դիտահորերը և ե/բ ծածկերը գտնվում էին վթարային վիճակում, ինչի պատճառով հաճախակի առաջանում էին խցանումներ բակային հատվածներում ստեղծելով հակասանիտարական վիճակ: Խնդրի կարգավորման նպատակով «Վեոլիա Ջուր» ՓԲԸ սեփական ուժերով ծրագրի շրջանակներում փոխարինվել են Տիգրան Մեծի փողոց 8 և 6 շենքի

կոյուղագծերը (d=50մմ L=72գծմ և d=200մմ L=84գծմ պէթ երկշերտ ծալքավոր խողովակներով): Ընդհանուր առմամբ կառուցվել է L=156գծմ կոյուղագիծ, թվով 11 ե/բ դիտահոր ե/բ ծածկերով:

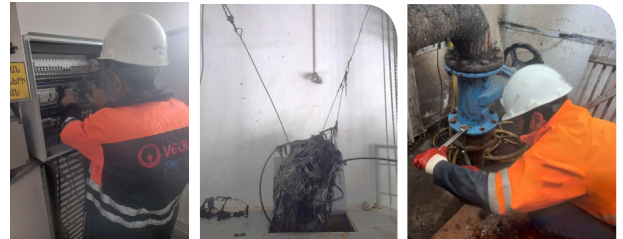
- Սևանի N3 կեղտաջրերի պոմպակայանի պոմպերը դադարել էին ավտոմատ ռեժիմով աշխատել: Տեխնիկական ստուգման արդյունքում պարզ դարձավ, որ ջրի մակարդակի ռելեն շարքից դուրս է եկել, որն էլ փոխարինվեց նորով: Նաև պարզվեց, որ խցանվել էին հակադարձ փականները, որոնք ապամոնտաժվեցին եւ մաքրվեցին: Ներկայումս պոմպակայանը գործում է բնականոն ռեժիմով: Բոլոր ԿՄԿ-ներում և ԿՊ-ներում իրականացվել են պրոֆիլակտիկ աշխատանքներ, ստուգվել են բոլոր սարքերը (թե էլեկտրական, թե մեխանիկական), կատարվել են կարգավորումներ:

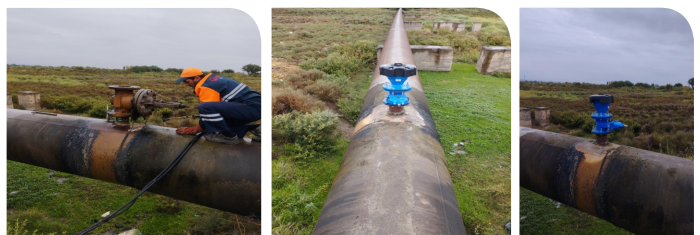
● Արարատյան ջրատարի վրա առկա օդահեռ փականները գտնվում էին անմխիթար վիճակում: Տեղադրվեց օդահեռ փական ամենաանհրաժեշտ տեղում, որի օգնությամբ ջրատարի մեջ եղած օդը դուրս եկավ՝ ապահովելով ջրատարի անխափան աշխատանքը:

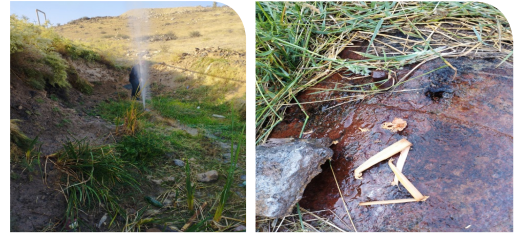
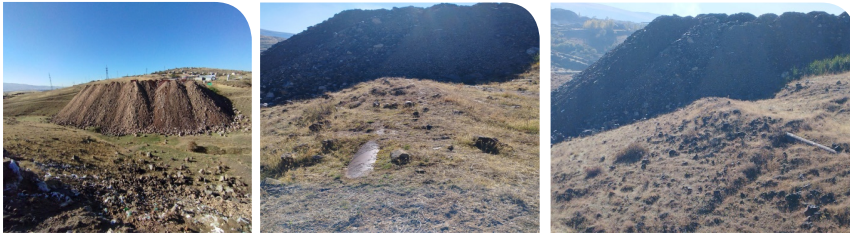
● Ահագանգով տեղեկացրել էին, որ «Կորեայի» ձորում առկա է վթար: Ժամանելով վթարի վայր պարզվել էր, որ վթարվել էր Արզնի 2 ջրատարի Ջովունու ճյուղը, որի մեծությունը ≈ 2 լ/վ: Վթարը անմիջապես կանխվել է և ընդգրկվել Արզնի 2 ջրատարի կանգառով նախատեսված աշխատանքների շարքում:

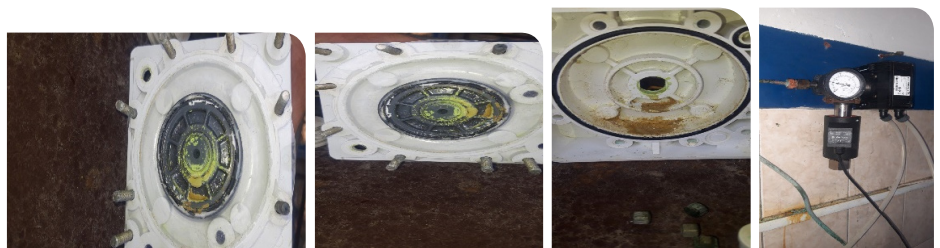
● Քաղաք Գյումրի, «Արեգնադեմ» քլորակայանում վերանորոգվել է հեղուկ քլորի համակարգի զննված քլորագիծը, ինչն էլ ապահովել է հեղուկ քլորի համակարգի անխափան աշխատանքը:

● Քաղաք Երևան, «Արզնի» քլորակայանում փոխարիվել է հեղուկ քլորի համակարգի շարքից դուրս եկած նոր վակուում կարգավորիչը հեղուկ քլորի համակարգի անխափան աշխատանքն ապահովելու նպատակով:

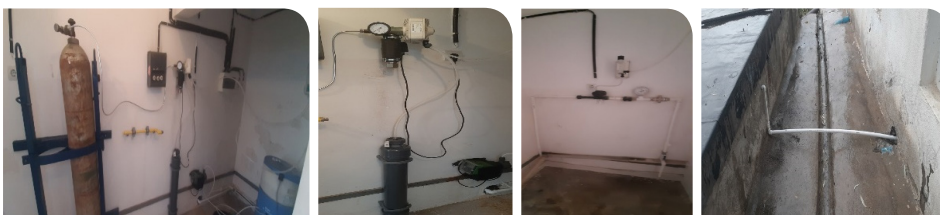
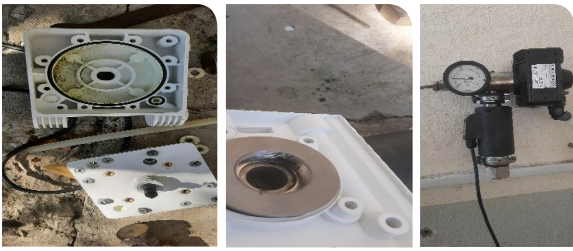
● Քաղաք Գավառ, «Գանձակ» քլորակայանում տեղադրվել և ստուգվել են հեղուկ քլորի համակարգի սարքավորումները (վակուում կարգավորիչը վերանորոգված է), ինչի արդյունքում անցում է կատարվել հիպոքլորիդի հաբի համակարգից հեղուկ քլորի համակարգի:

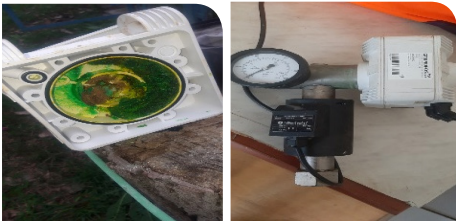
● Քաղաք Գառնի, «Գառնի» քլորակայանում հեղուկ քլորի համակարգի անխափան աշխատանքն ապահովելու նպատակով հեղուկ քլորի համակարգի հնամաշ և շարքից դուրս եկած վակուում կարգավորիչը փոխարինվել է նորով:

● Քաղաք Վայք, «Հեր-Հեր» քլորակայանում հեղուկ քլորի համակարգի սարքավորումները ապամոնտաժվել են կողքի սենյակ, ինչն էլ ապահովել է հեղուկ քլորի համակարգի անխափան աշխատանքը:

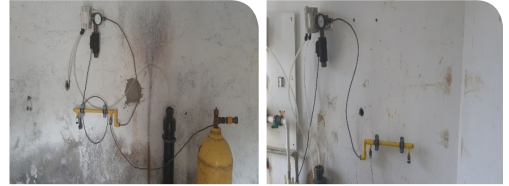
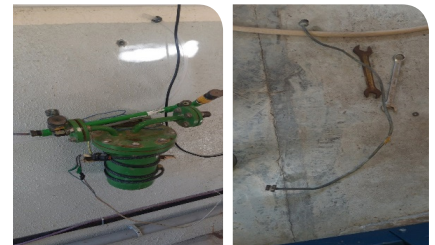
● Քաղաք Երևան, Ավան Բարաչանյան 3/1 հասցեում վերանորոգվել է հեղուկ քլորի համակարգի ժառանգված վակուում կարգավորիչը պահեստային նպատակներով:
