ՀՈՒՆՎԱՐ 2024

**ԱՄՍԱԿԱՆ
ՀԱՇՎԵՏՎՈՒԹՅՈՒՆ**
«ՎԵՈԼԻԱ ՋՈՒՐ» ՓԲԸ

ՇԱՀԱԳՈՐԾՄԱՆ ՏԱՐԱԾԱՇՐՋԱՆԻ ՏՆՕՐԻՆՈՒԹՅՈՒՆՆԵՐ

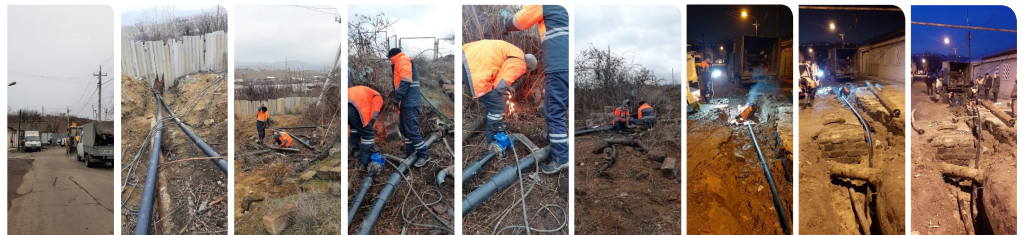
■ Մուշակյան թաղամաս, 4-րդ փողոցում գտնվող ՕԿՁ տարածքից դուրս եկող քայքայված $d=100$ մմ $L=80$ զձ/մ
և $d=80$ մմ $L=80$ զձ/մ ջրագծերը «Էրեբունի» տեղամասի աշխատակիցների կողմից փոխարինվել են $d=110$ մմ
 $L=80$ զձ/մ և $d=80$ մմ $L=90$ զձ/մ պոլիէթիլենային խողովակներում: Միացման հանգույցի հորում փոխարինվել են
 $d=100$ մմ և $d=80$ մմ փա-
կանները: Կատարված
աշխատանքների արդյուն-
քում հարակից տարածք-
ների ջրամատակարար-
ումն իրականացվում է
անխափան

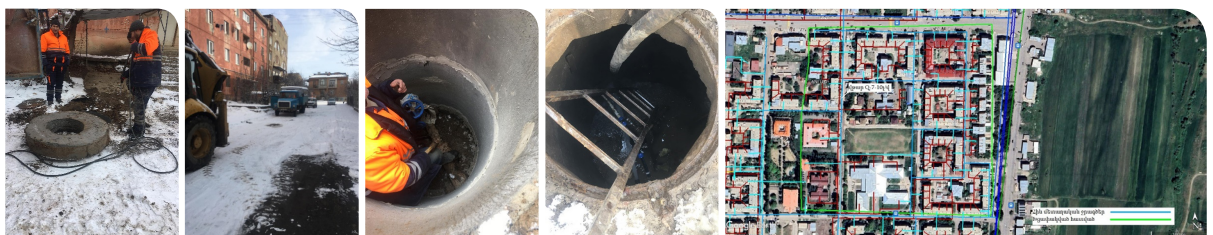
■ Գյումրի քաղաքի Անի թաղամասում նոր անցկացված ջրագծերի միացման, փոխկապակցմանը
գուգահեռ, Շիրակ տեղամասի հետ համատեղ ուսումնասիրվեց և հայտնաբերվեց մի քանի կորած դիտահորեր
փականային հանգույցներով: Խցափակման արդյունքում շահագործումից հանվեց թաղամասի մի հատվածի
հին ջրամատակարարման ցանցի ջրագծերը, մասնավորապես Պ. Սևակ փողոցից Ե. Չարենց փողոց, 3-րդ,
5-րդ և Շահինյան փողոցներով պարփակված հատվածը: Արդյունքում, քայքայված $D-150-300$ մմ ջրագծերի վրա
ընդհանուր չափված ջրաքանակներով, խցափակումից հետո տնտեսվեց մոտ $Q=15$ լ/վ ջրաքանակ:

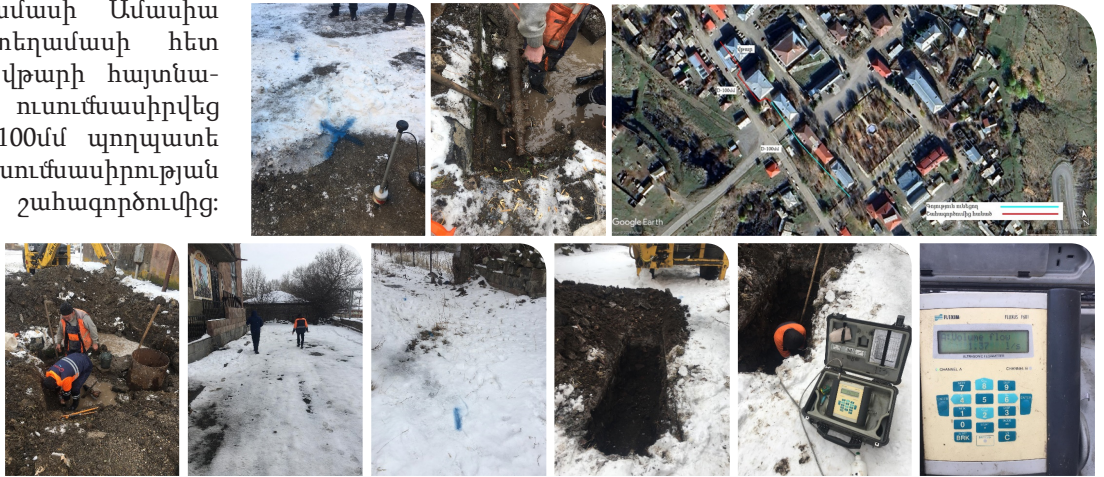
■ Շիրակ տեղամասի Ամասիա գյուղում Շիրակ տեղամասի հետ համատեղ գաղտնի վթարի հայտնաբերման ժամանակ ուսումնասիրվեց տվյալ վթարված $D=100$ մ պողպատե ջրագիծը, որն ըստ ուսումնասիրության որոշվեց հանել շահագործումից: Արդյունքում, քայքայված $D=100$ մ ջրագծի խցավակումից հետո տնտեսվեց մոտ $Q=1,4$ լ/վ ջրաքանակ:

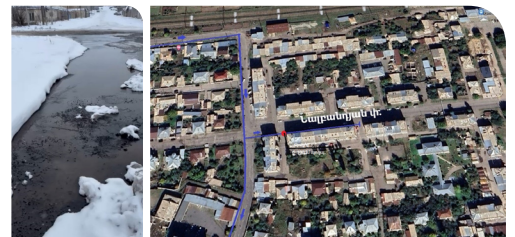
■ Նալբանդյան փողոցում Սևան ՇՏ-ի աշխատակիցների հետ իրականացված ուսումնասիրությունների արդյունքում հայտնաբերվեց վթար $D=100$ մ պողպատե ջրագծի վրա: Վթարը վերացնելուց հետո տնտեսվեց $Q=2$ լ/վ ջրաքանակ

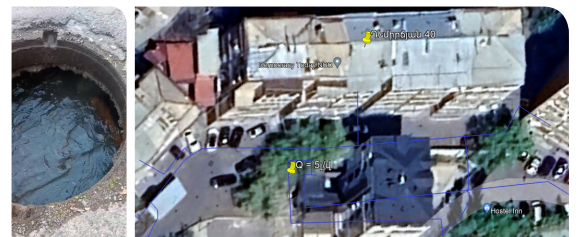
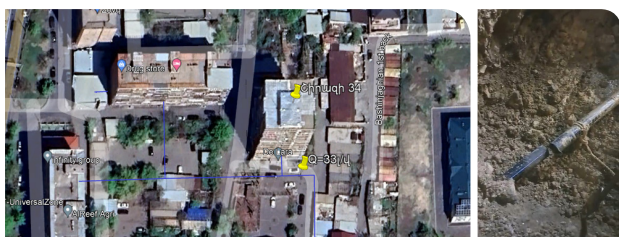
■ Արաբկիր տեղամասի աշխատակիցների հետ համատեղ իրականացված վթարաորոնողական աշխատանքների արդյունքում հայտնաբերվեց վթար Խաչատրյան 1-ին նրբանցք 2-րդ շենքի հարևանությամբ: Ներանցման միջոցով կառուցվեց $L=40$ մ, $D=110$ մ ՊԷ և $L=8$ մ, $D=63$ մ ՊԷ խողովակներ: Վթարը վերացնելուց հետո տնտեսվեց $Q=5$ լ/վ ջրաքանակ:

■ Արաբկիր տեղամասի աշխատակիցների հետ համատեղ իրականացված վթարաորոնողական աշխատանքների արդյունքում հայտնաբերվեց վթար Դեմիրճյան 40 շենքի մոտ, պոմպի ելքի $D=50$ մ պողպատե ջրագծի վրա, դիտահորի մեջ: Վթարը վերացնելուց հետո տնտեսվեց $Q=5$ լ/վ ջրաքանակ և էլեկտրաէներգիա:

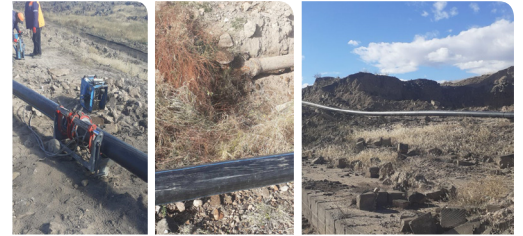
■ «Արմավիր» տեղամասի աշխատակիցների կողմից Բաղրամյան համայնքը սնող $d=200$ մմ $L=85$ գծմ վթարային վիճակում գտնվող պողպատե ջրագիծը, որն անցնում էր քարհանքի տարածքով և հաճախակի լինում էին գաղտնի վթարներ փոխարինվել է $d=200$ մմ պեթ խողովակով, ինչի արդյունքում տնտեսվել է 2լ/վրկ ջուր:

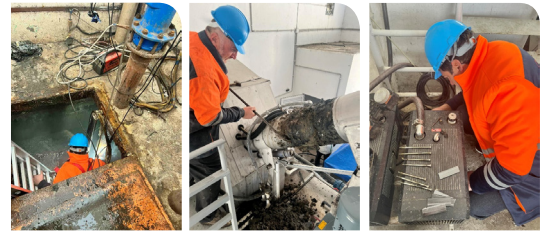
■ Սևանի N3 կեղտաջրերի պոմպակայանում պոմպերի հորի մեջ վթարվել էր d=150 մմ տրամագծի մղման խողովակը, որը վերբանորոգվեց եռակցման միջոցով: Էլ վահանակում շարքից դուրս էր եկել եռաֆազ թողարկիչներից մեկը և ավտոմատ անջատիչը, որոնք փոխարինվեցին և այժմ էլ վահանակը աշխատում է բնականոն ընթացքով: Կատարվեց նաև հակադարձ փականների մաքրում, որոնք մասնակի խցանվել էին:

■ Գավառի կեղտաջրերի մաքրման կայանի օդամուղի ռոտորի ածխե թիթեղները մաշվել էին և այդ պատճառով օդ չէր մղվում դեպի սարքավորումներ: Արդյունքում դրանք փոխարինվեցին նորով և այժմ օդամուղը աշխատում է բնականոն ընթացքով: Կարգաբերվեցին նաև մանր ճաղավանդակների քերիչ սանրերը, որոնք աշխատանքի ընթացքում խախտվել էին:

■ Վարդենիսի կեղտաջրերի մաքրման կայանում խցանվել էր մանր տիղմի մամլիչը, որի պատճառով տիղմը առանց ջրազրկման լցվում էր կոնտեյներ: Ի վերջո այն ապամոնտաժվեց և մաքրվեց կուտակված տիղմից, որի արդյունքում այժմ սարքավորումները աշխատում են բնականոն ընթացքով: Բոլոր ԿՄԿ-ներում և ԿՊ-ներում իրականացվել են պրոֆիլակտիկ աշխատանքներ, ստուգվել են բոլոր սարքերը (թե էլեկտրական, թե մեխանիկական), կատարվել են կարգավորումներ:

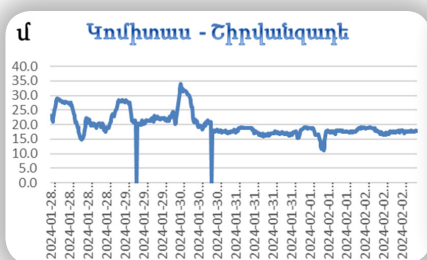
Հաշվետու ամսվա ընթացքում «Շարունակականության և մոնիթորինգի բաժնի» կողմից ՇՏ-ներում կարգաբերվել են թվով 47 ՃԿՓ-ներ:

Ստորև ներկայացված են կարգաբերված ՃԿՓ-ների գրաֆիկներից մի քանիսը.

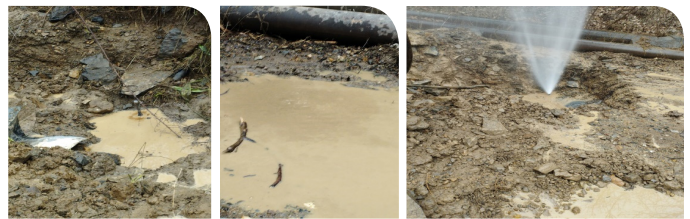
■ Գառնու ձորում հայտնաբերվել է վթարված թվով 3 անհայտ միացում, որոնք ապամոնտաժվել են:

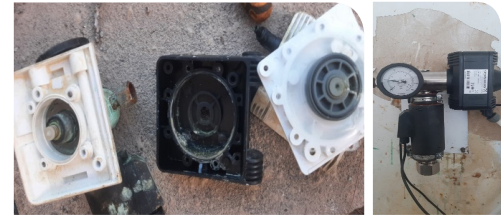
■ Սառնաղբյուր քլորակայանում հետագա շահագործման համար ոչ պիտանի հեղուկ քլորով աշխատող վակուում կարգավորիչը փոխարինվել է նորով:
